BUREAU ENQUETES-ACCIDENTS

RAPPORT D'ENQUETE  
CONCERNANT L'INCIDENT SURVENU LE 14 JUIN 1979  
A WASHINGTON-DULLES (Etats-Unis) AU CONCORDE N° 9  
IMMATRICULE F-BVFC

Juin 1980

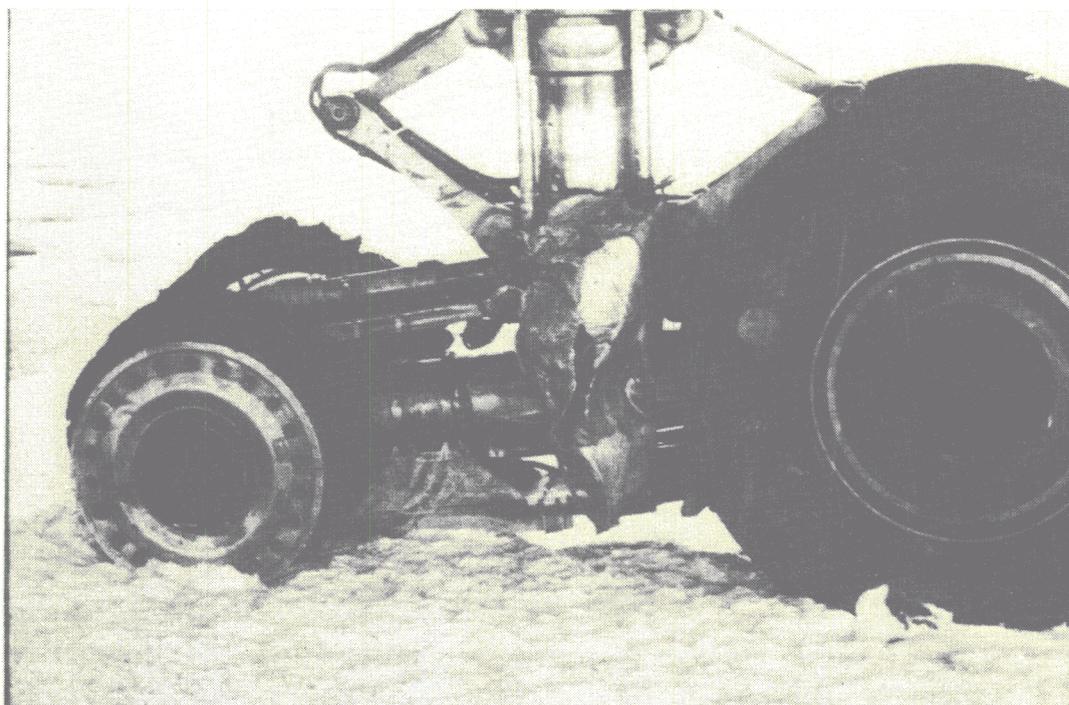
LE TRAIN PRINCIPAL GAUCHE APRES ATTERRISSAGE

Destruction complète des pneus des roues 5 et 6.

Pneu roue n° 5 : pneu éclaté sous l'effet de surcharge, complètement détruit par le roulement après éclatement; les éléments retrouvés ne présentent pas de traces de défaut, d'usure anormale, de fatigue ou d'échauffement. Les talons n'ont pas éclaté.

Pneu roue n° 6 : bande de roulement déchappée, pneu détruit par le roulement, alors qu'il était dégonflé. Les talons n'ont pas éclaté; les débris de la carcasse sont très effilochés. Les éléments retrouvés ne présentent pas de trace de défaut ou d'une usure anormale.

Roue n° 5 : la roue s'est cassée pendant le roulement à grande vitesse de la course de décollage, le moyeu de la roue est resté sur la fusée.

Roue n° 6 : la roue a peu souffert au roulement de la course de décollage. Par contre, à l'atterrissage, une partie de la jante a cassé. Le moyeu est resté sur la fusée.

Freins des roues n° 5 et 6 : les disques rotors et stators sont cassés. Le circuit hydraulique des freins est intact, les pistons fonctionnent normalement, il n'y a pas de fuite.

Fût de train principal gauche : on observe de nombreux impacts sur la tôle de protection côté intérieur; toutes les tuyauteries en acier inoxydable sont profondément marquées, déformées, mais n'ont pas été percées.

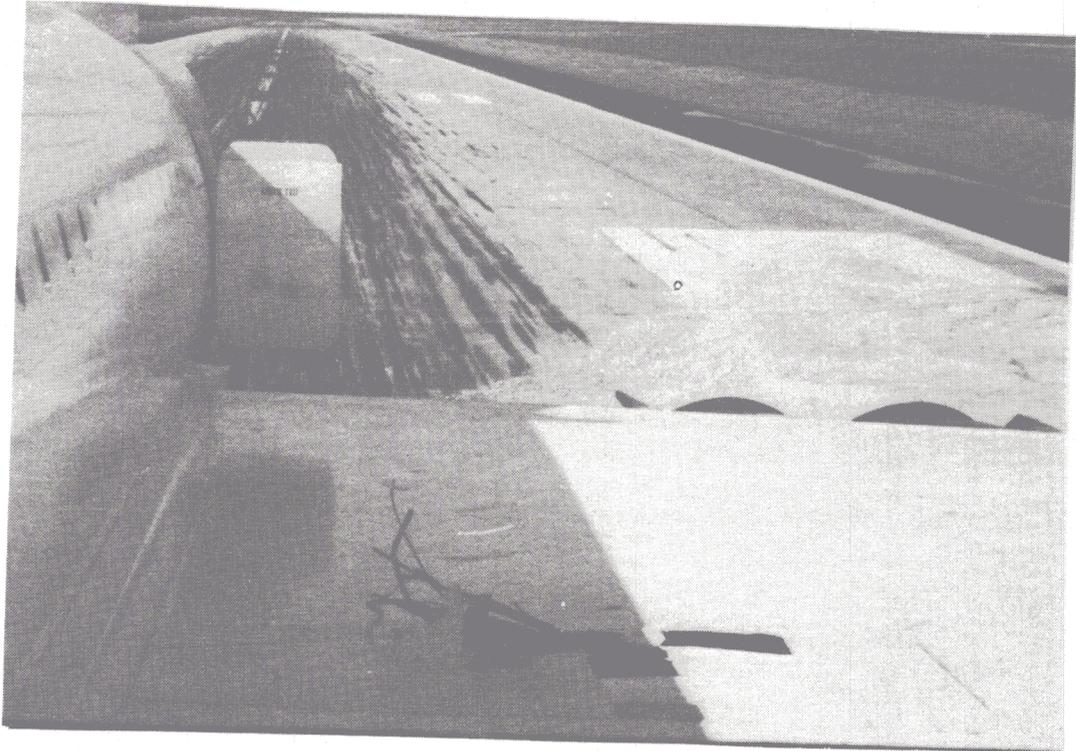
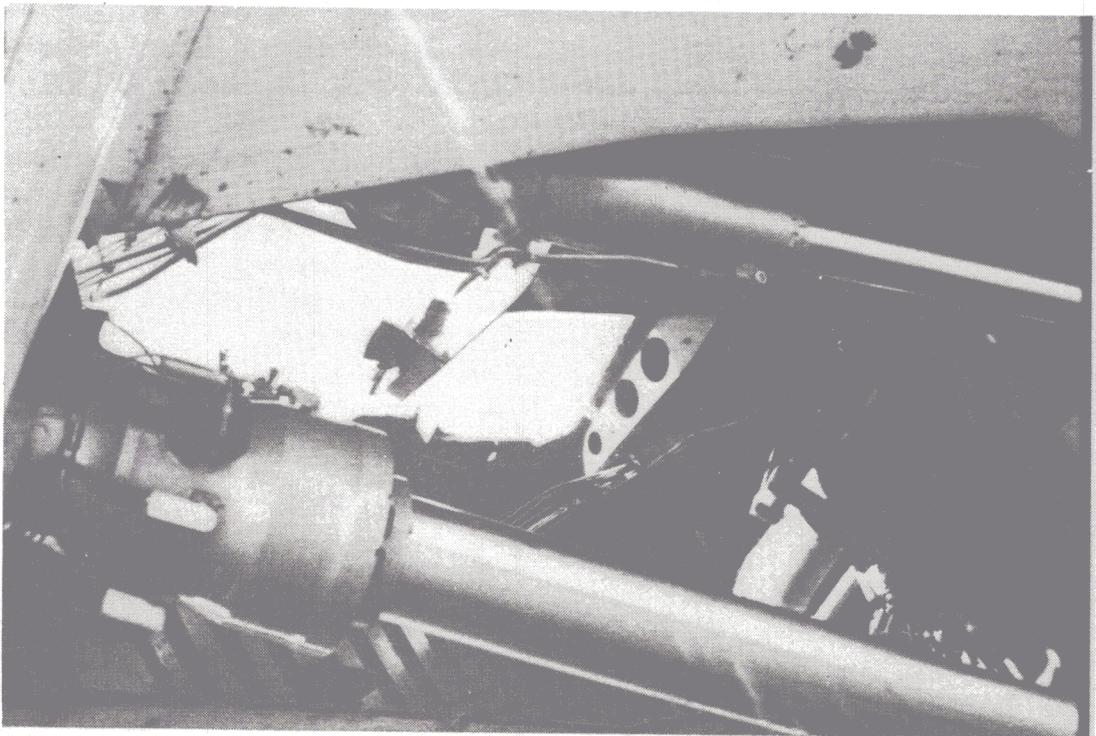
TOIT DE PUIŒS DE TRAIN GAUCHE PERFORE

Des morceaux de gomme et des débris de roue sont montés jusqu'à la tôle d'extrados d'aile, qui a été percée. Ces divers projectiles ont provoqué des dégâts sur la structure secondaire et des dégâts aux circuits.

Dégâts de structure secondaire dans logement T.P.G.: la tôle trapézoïdale d'extrados d'aile au-dessus du train est perforée sur environ 0,5 m<sup>2</sup>.

Endommagement de l'angle de la ferrure de l'extrémité du longeron n° 59 - Repli de la ferrure de 25 mm sur 40 mm.

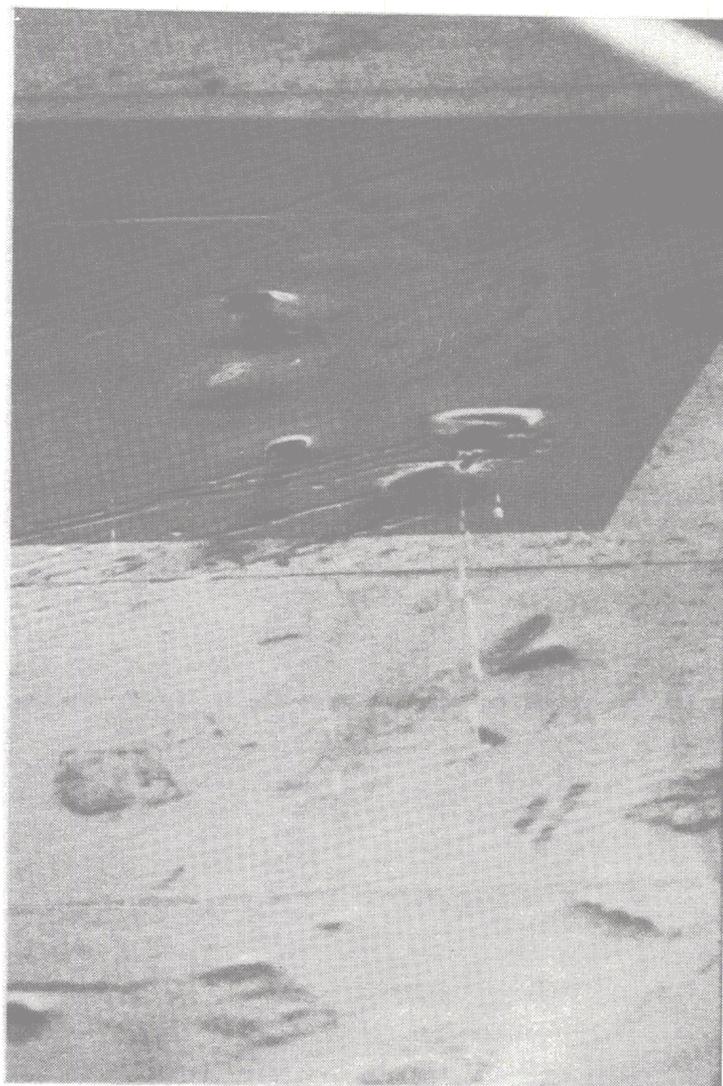
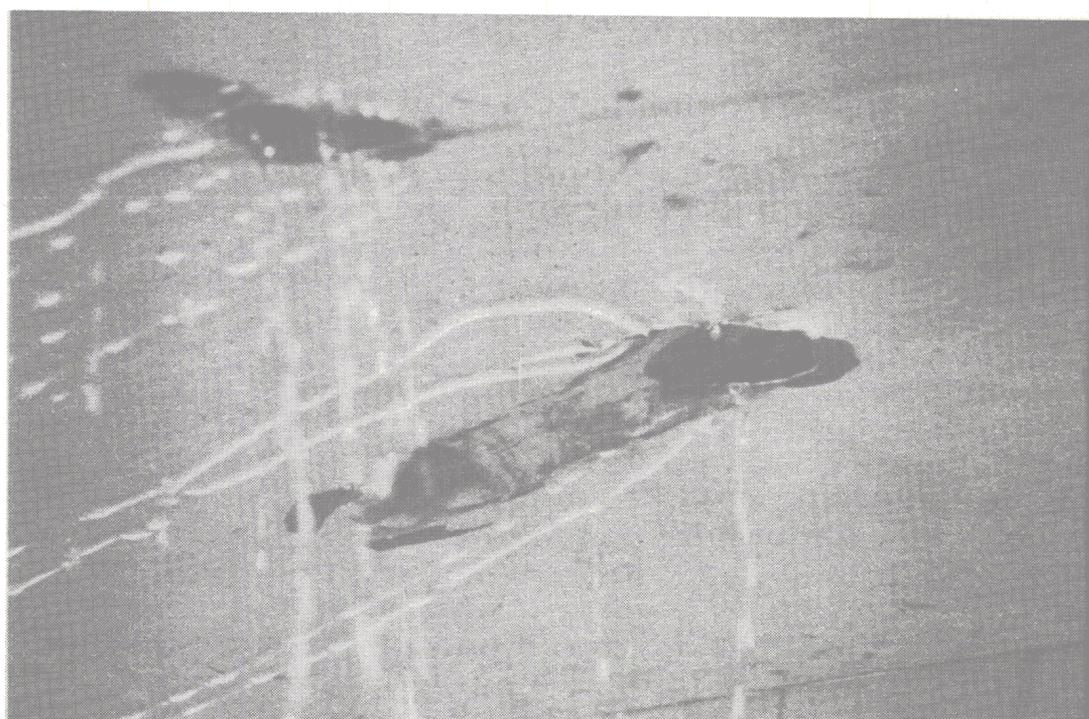
PERFORATIONS RESERVOIRS (INTRADOS AILE GAUCHE)

Dégâts sur réservoir 2 : une perforation avec fuite de carburant.

Dégâts sur réservoir 5 : une perforation avec fuite de carburant.

Dégâts sur réservoir 6 : neuf perforations avec fuite de carburant.

L'ensemble de ces perforations a provoqué des fuites de carburant d'environ 7,5 tonnes au cours du vol.

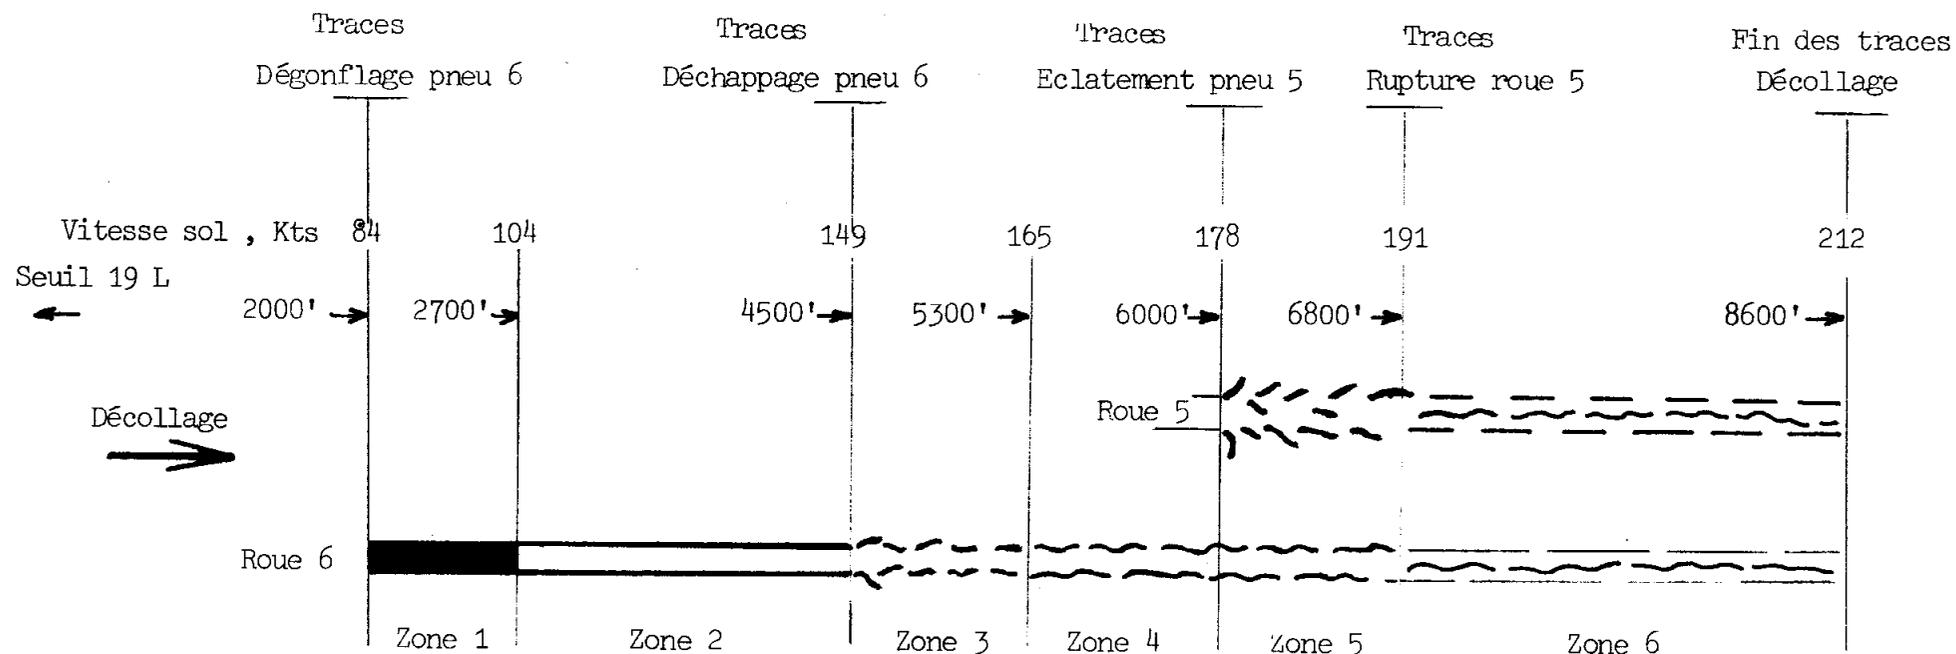
TRACES RELEVÉES SUR LA PISTE DE DECOLLAGE

D'après ces photos, il apparaît qu'au début du roulement pour décollage, à environ 2000ft du seuil 19 L, le pneumatique 6 marque la piste par une large trace de gomme se confondant légèrement avec celles des autres avions à l'atterrissage. Cette trace montre que le pneumatique 6 était déjà fortement dégonflé dans cette zone.

La désintégration du pneumatique 5 est très rapide car les empreintes des bourrelets de roues et des traces de roulage sur talons apparaissent peu après 6800ft. A partir de ce niveau, les empreintes des bourrelets de roues sur la piste sont à la fois larges et discontinues, indiquant la rupture de la roue 5.

- Zone 1 : Roue 6 - Large trace de gomme confondue avec celle des autres avions à l'atterrissage. (Dégonflage pneumatique 6).
- Zone 2 : Roue 6 - Deux traits parallèles de gomme (Roulage sur les épaules)
- Zone 3 : Roue 6 - Traces espacées et désordonnées de lambeaux de caoutchouc (déchappage pneumatique 6)
- Zone 4 : Roue 6 - Traces de louvoiements de pneumatique 6 (roulage à plat et destruction progressive)  
Roue 5 - Premières traces pneumatique 5 puis traces d'éclatement
- Zone 5 : Roue 6 - Traces de louvoiements (roulage à plat, destruction progressive)  
Roue 5 - Traces de désintégration rapide du pneumatique 5
- Zone 6 : Roue 6 - Traces de roulage sur talons et sur bourrelets de jante non cassés  
Roue 5 - Traces de roulage sur talons et sur bourrelets de jante cassés

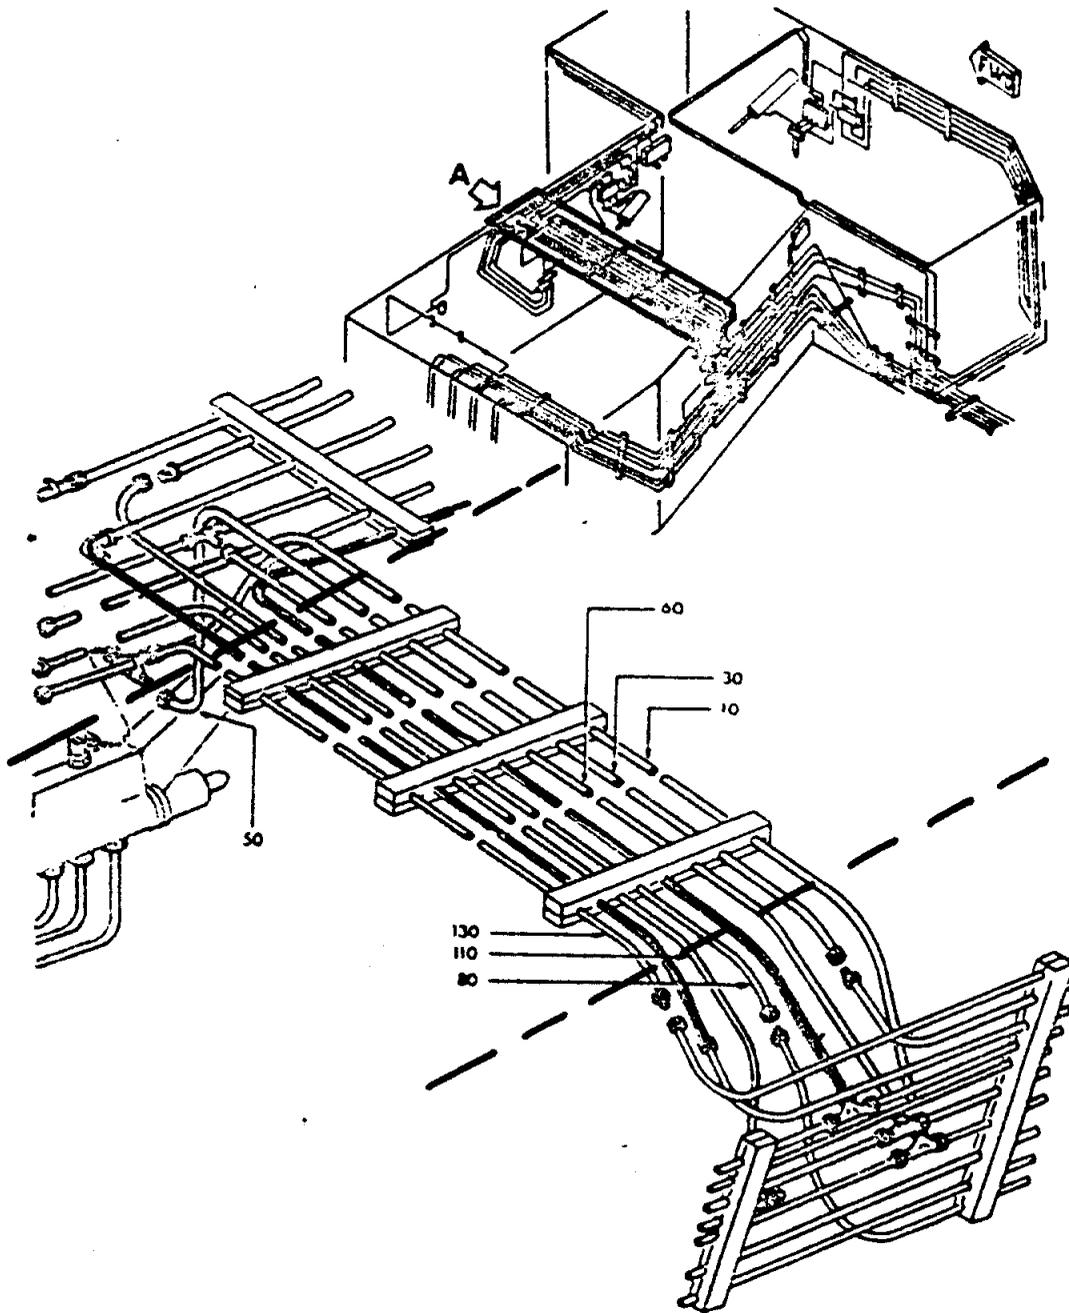
Cheminement tuyauteries hydrauliques  
dans plafond logement train principal gauche

Au moment de l'incident, le train étant sorti verrouillé, trappes fermées, le levier de commande du train sur "down", il n'y a eu aucune fuite de liquide hydraulique, le circuit du train étant alors isolé.

Lors des deux tentatives de rentrée du train par l'équipage, la mise sur position "UP" du levier de commande du train entraîne l'excitation de l'électrovanne de sécurité et l'annulation de l'automaintien. Le circuit vert d'ouverture trappes est pressurisé. Cette action a provoqué le déverrouillage de la trappe de train principal droit et des trappes avant. La tuyauterie d'alimentation du vérin de déverrouillage de la trappe de train principal gauche, 32 P 34-1 étant sectionnée, cette trappe ne se déverrouille pas et il y a obligatoirement fuite du circuit vert.

A la remise du levier sur "Down", il y a également fuite par la tuyauterie de relevage trappe gauche - robinet de mise à l'air libre (32 P 31-1).

Le taux de fuite, aussi bien sur "UP" que sur "DOWN" est certainement élevé, mais fonction de l'écrasement possible des tuyauteries sectionnées. En particulier, il ne s'écoule que quelques secondes entre l'apparition du voyant ambre "Intake" au panneau mécanicien correspondant à la baisse de niveau dans la bêche verte et la perte totale du circuit vert signalée par le gong.
