Incident grave de l'avion BOEING - 737 - 800 immatriculé 7T-VJM

survenu le 6 décembre 2019
à Paris-Orly (94)

Perte d'altitude en remise de gaz

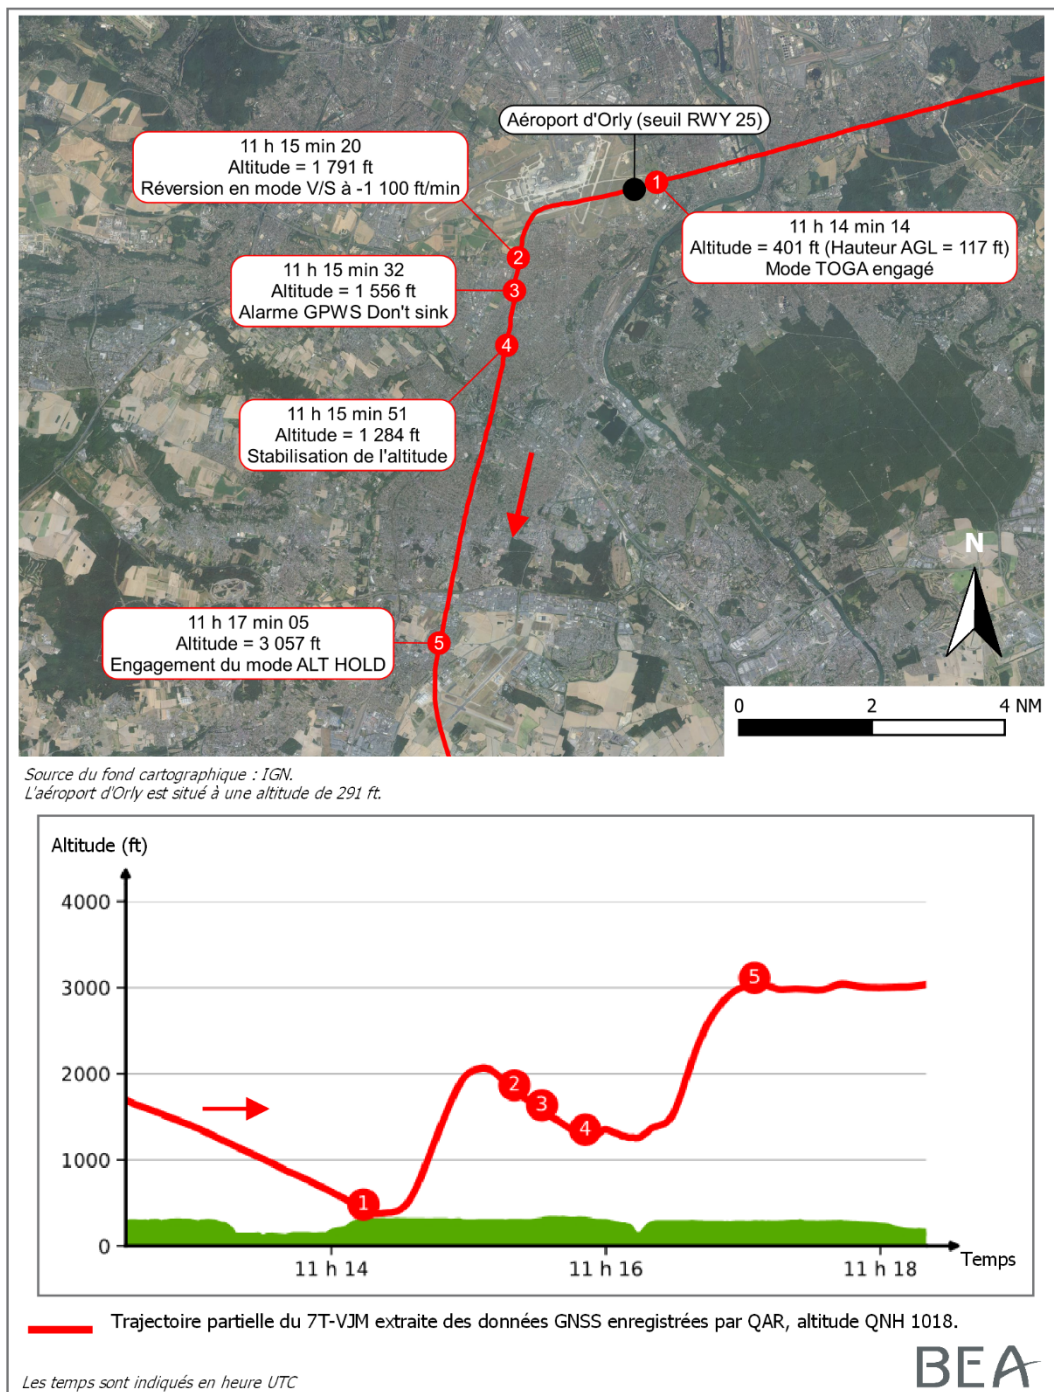
Figure 1 : Trajectoires horizontales et verticales du 7T-VJM extraites des données QAR

À 11 h 14 min 14, à une altitude de 401 ft et une hauteur de 117 ft, l'équipage engage le mode TO/GA par un appui sur le bouton TO/GA de la manette de gaz (point ❶ sur la [figure 1](#) ci-dessous) et affiche une assiette à cabrer. L'A/T n'ayant pas été armée manuellement après son désengagement, elle ne s'engage pas et l'équipage avance manuellement les manettes de poussée jusqu'à une position correspondant à environ 90 % de N1. L'avion atteint une hauteur radiosonde minimale de 73 ft avant de reprendre de l'altitude. Le voyant MASTER CAUTION s'allume pendant douze secondes⁽³⁾. La poussée des moteurs et l'augmentation automatique du trim à cabrer conduisent, malgré les actions à piquer au manche⁽⁴⁾, à une augmentation de l'assiette à 18°, légèrement supérieure à la barre horizontale du Directeur de vol (F/D) (15°). La vitesse verticale augmente rapidement jusqu'à 4 000 ft/min.

À 11 h 14 min 21, à une altitude de 380 ft, l'équipage rentre les volets vers la position 15° puis le train d'atterrissage. Les actions appliquées au manche continuent de suivre les barres de tendance du F/D. À une altitude de 930 ft, le mode LNAV s'engage automatiquement, suivi à 1 210 ft du mode vertical de capture d'altitude ALT ACQ avec comme cible l'altitude de 2 000 ft pré-affichée par l'équipage lors de l'approche finale. Le taux de montée est alors maximal et vaut 4 100 ft/min.

À 11 h 14 min 46, à une altitude de 1 340 ft, l'A/T s'engage, après son armement par l'équipage, à la suite de l'engagement du mode ALT ACQ. Le mode MCP SPD de maintien d'une vitesse de 171 kt correspondant à celle au moment de l'engagement devient actif. L'A/P n'est pas réengagé. La barre verticale du F/D suggère une correction à gauche pour rejoindre la route 199 de la procédure d'approche interrompue. L'avion se trouve à environ 150 m à droite de l'axe de piste, probablement en raison de la dérive liée au gradient de vent. L'équipage débute le virage à gauche. À 11 h 14 min 59, l'altitude est de 2 000 ft et la vitesse verticale est de 1 300 ft/min. Les valeurs de N1 sont de 72 %, en diminution. L'inclinaison atteint un maximum de 38° et l'alerte Bank Angle⁽⁵⁾ se déclenche. Pendant le virage, l'équipage rentre les volets vers la position 2°. La vitesse de l'avion, qui a diminué, est de 160 kt, soit 11 kt en dessous de la vitesse cible du mode MCP SPD. L'altitude atteint un maximum de 2 070 ft pendant le virage. Les actions au manche sont cohérentes avec les tendances du F/D.

Avec une assiette de 4.0° à cabrer, environ 65 % de N1, l'altitude commence à diminuer et la vitesse augmente. À 11 h 15 min 15, la barre de tendance horizontale du F/D suggère de prendre une assiette d'environ 10° à cabrer. L'assiette reste inférieure à 5° et l'avion sort de virage au cap 200. L'altitude est d'environ 1 900 ft et la vitesse verticale est supérieure à 1 500 ft/min en descente. Dans le même temps, le contrôleur demande à l'équipage de monter à 3 000 ft et de virer au cap 160. L'équipage modifie la sélection d'altitude au MCP ce qui entraîne le passage du mode vertical ALT ACQ au mode de maintien de vitesse verticale (V/S) avec comme vitesse verticale cible celle au moment du changement de mode, soit 1 100 ft/min en descente (point ❷). Après cette réversion de mode, l'équipage suit les barres de tendance du F/D, ce qui maintient l'avion en descente. Les moteurs sont à 45 % de N1, toujours en diminution.

À 11 h 15 min 34, l'équipage collationne à nouveau l'altitude de 3 000 ft à la demande du contrôleur. L'équipage désengage l'A/T et augmente progressivement la poussée vers 50 % de N1. Au même moment, l'alerte "DON'T SINK"⁽⁶⁾ se déclenche. L'avion est à 1 556 ft d'altitude, à une hauteur de 1 260 ft avec une vitesse verticale de 1 200 ft/min en descente (point ⑤). À 11 h 15 min 37, l'équipage engage à nouveau l'A/T en mode MCP SPD avec une vitesse cible de 175 kt. Quelques secondes plus tard, le contrôleur indique à l'équipage qu'il voit au radar l'avion en train de descendre et leur demande de monter à 3 000 ft. À partir de 11 h 15 min 49, à une altitude d'environ 1 300 ft, l'équipage rentre le dernier cran de volets, augmente progressivement l'assiette jusqu'à 11° et la poussée jusqu'à 70 % de N1 en désengageant l'A/T (point ④). À 11 h 15 min 56, le vibreur de manche est momentanément activé et à 11 h 15 min 57, l'équipage diminue l'assiette. La barre de tendance horizontale du F/D suggère toujours de suivre une assiette permettant de maintenir une vitesse verticale en descente de 1 100 ft/min en mode V/S. L'alerte "DON'T SINK" se déclenche à nouveau.
