# Rapport

Accident survenu le **25 janvier 2007**  
sur l'**aérodrome de Pau Pyrénées (64)**  
au **Fokker F28 Mk0100**  
immatriculé **F-GMPG**  
exploité par **Régional, Compagnie Aérienne Européenne**

**BEA**

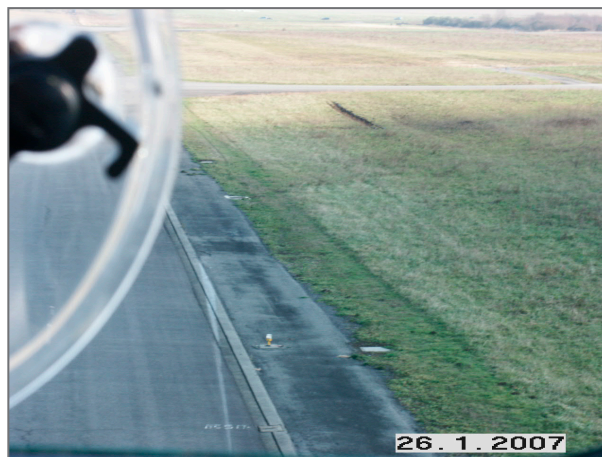
- le saumon de l'aile gauche touche le revêtement sur la partie droite de la piste ;

Traces laissées par le train d'atterrissage droit et le saumon gauche

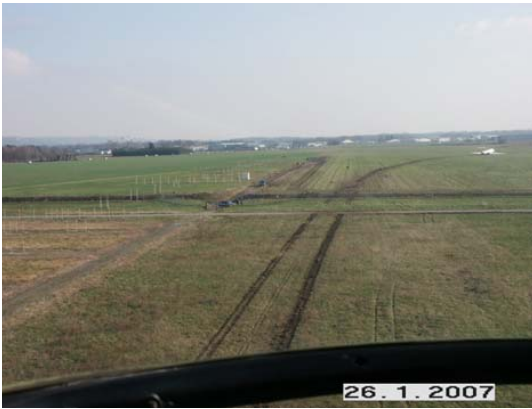
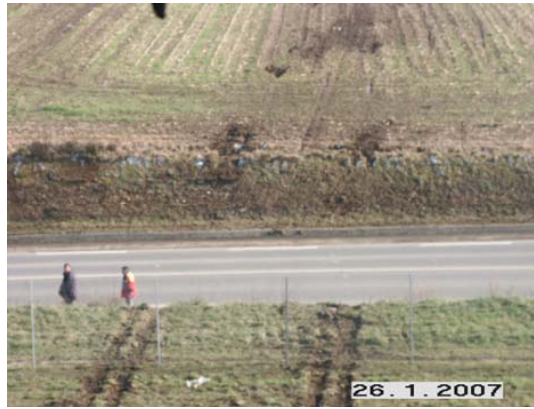
- le train d'atterrissage droit prend contact avec le sol, dans les servitudes, avant la voie de circulation S2, à environ 460 mètres de l'extrémité de piste. Le saumon droit effleure le sol ;
- l'avion rebondit sur la voie de circulation S0 et roule sur 340 mètres environ à droite de la piste, sensiblement parallèlement à elle. Il défonce le grillage d'enceinte et franchit la route ;

Traces laissées par le train d'atterrissage

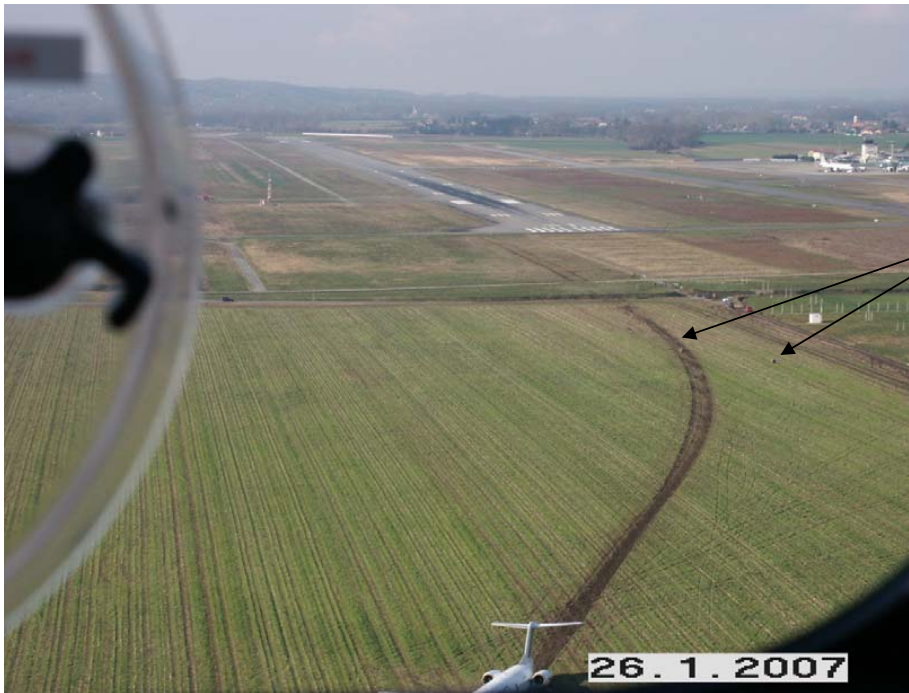
- ❑ les trains d'atterrissage principaux heurtent le talus opposé et sont arrachés ;
- ❑ l'avion glisse sur le ventre sur une distance de 535 mètres.

Trains principaux

Les trains d'atterrissage principaux sont arrachés et se trouvent dans l'axe de la trajectoire initiale à environ cent quatre-vingts mètres de la route.

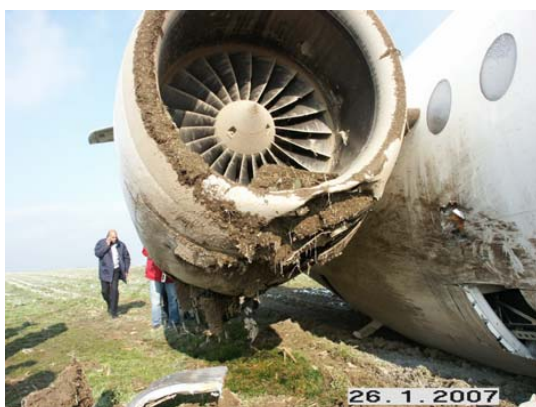
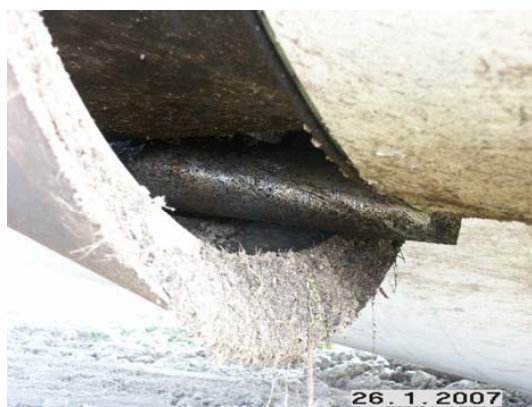
Vues du réacteur droit

Les capotages et les accessoires des deux moteurs ont été endommagés par les trains d'atterrissage au moment de l'arrachement de ceux-ci.

La paupière supérieure de l'inverseur de poussée du moteur droit est en position rentrée alors que la paupière inférieure est légèrement déployée, bloquée par un élément du fût du train d'atterrissage principal droit. Ce blocage est à l'origine de la rupture du mécanisme.

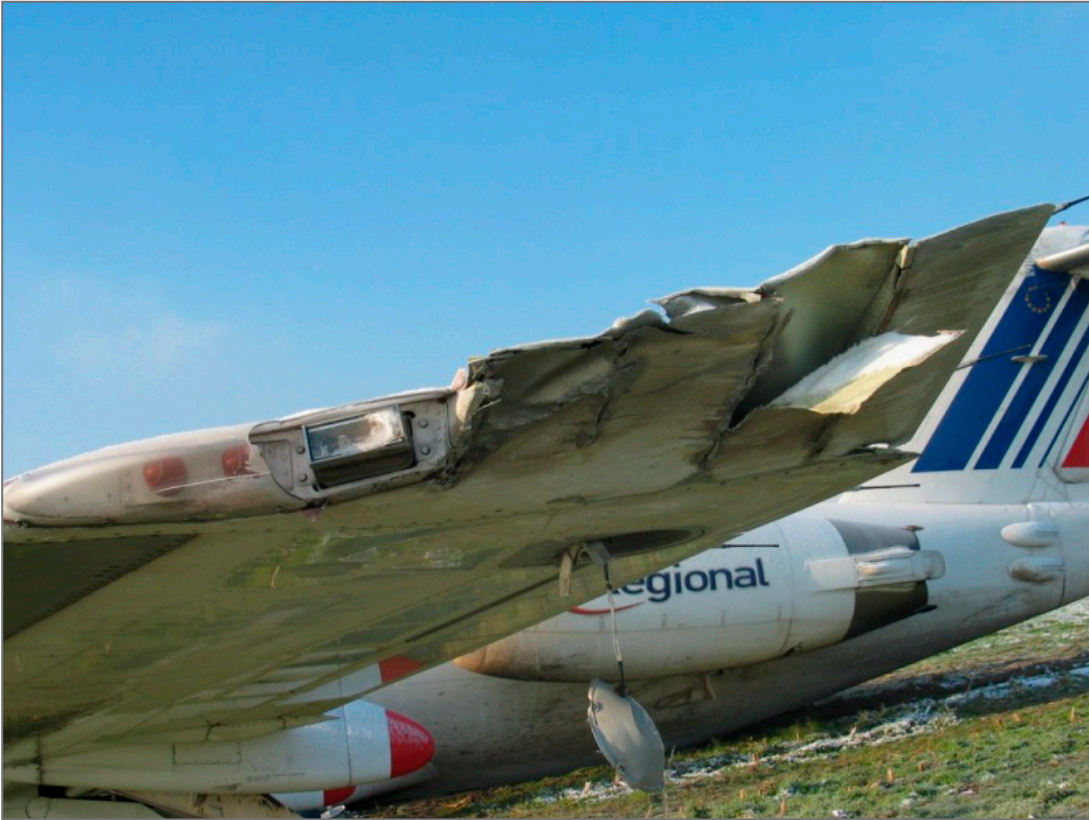
Le saumon de l'aile gauche est relevé à trente degrés sur environ vingt centimètres. On y observe des traces de frottement dans le sens d'avancement de l'avion. Ces traces et cette déformation proviennent d'un contact avec la piste.

Saumon de l'aile gauche

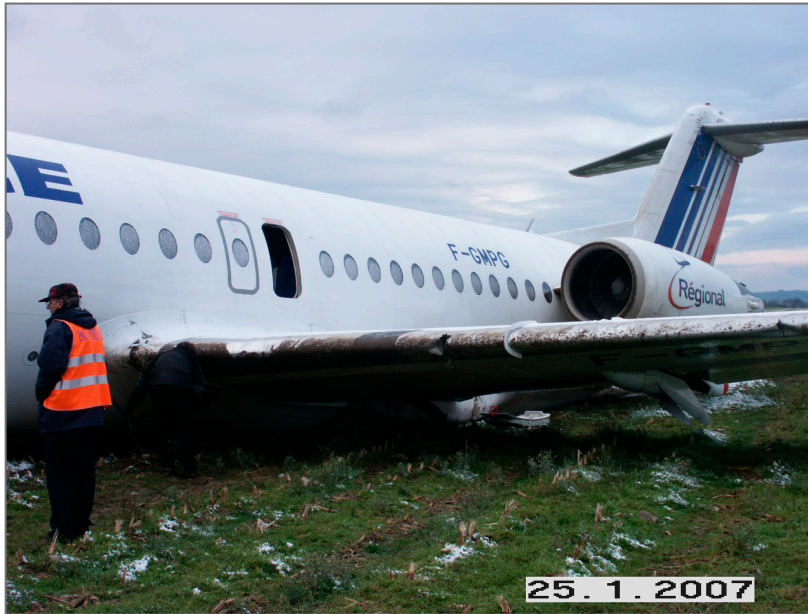
La navigante de cabine a ouvert l'issue 14A (arrière gauche) et a jeté le panneau à l'extérieur en vérifiant l'absence d'obstacles et d'incendie puis elle a fait évacuer une quinzaine de passagers en leur précisant « jambe tête jambe » et en leur demandant de se regrouper. Aucune autre issue d'aile n'a été ouverte.

Les passagers sortis par l'issue latérale n'ont pas tous suivi le fléchage ; certains sont allés jusqu'à l'extrémité de l'aile, d'autres vers le bord d'attaque.

Issue d'aile arrière gauche

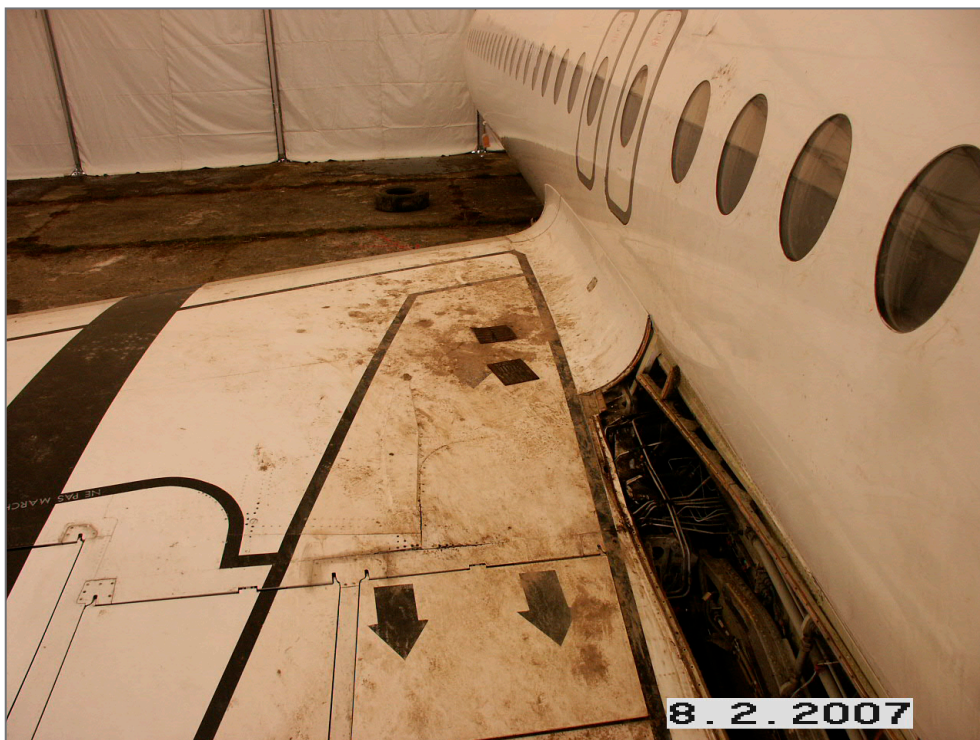
Cheminement d'évacuation
