**BUREAU D'ENQUETES ET D'ANALYSES
D'ACCIDENTS D'AVIATION CIVILE**

Rapport d'enquête technique

(Réf [BEAM20082020 01](#))

ACCIDENT
SURVENU A L'AVION CESSNA F150M,
IMMATRICULE CN-TCG, LE 20 AOUT 2020,
DANS LA RÉGION DE KENITRA

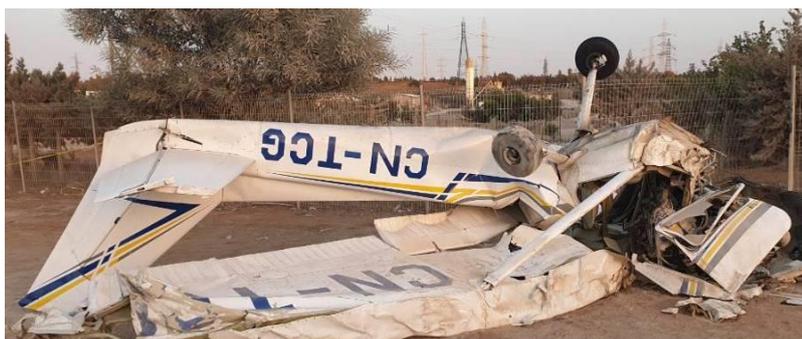
- Le fuselage présente une forte déformation au niveau de la partie du cockpit ;
- Le cockpit est complètement endommagé ;
- L'aile gauche est complètement endommagée avec volets en position sortie ;
- L'aile droite présente des dommages au niveau de son extrémité ;
- L'empennage horizontal présente des dommages légers sur le saumon gauche ;
- Le moteur est totalement endommagé ;
- Les deux pales de l'hélice sont déformées, dont l'une en forme de moustache et l'autre avec le bout cassé ;
- Le train principal gauche présente des dommages au niveau de la roue et la roulette du nez est cassée.

État de l'avion CN-TCG après l'impact

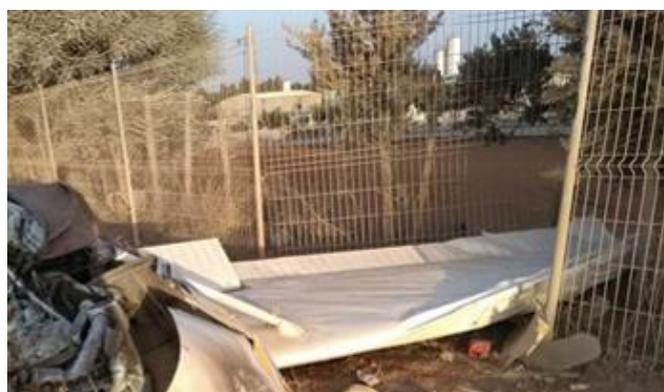
Dommage d'une partie de la clôture métallique de l'usine de fabrication du matériel de construction, située à côté du point d'impact de l'avion avec le sol.

Dommage de la clôture métallique de l'usine PREFAB

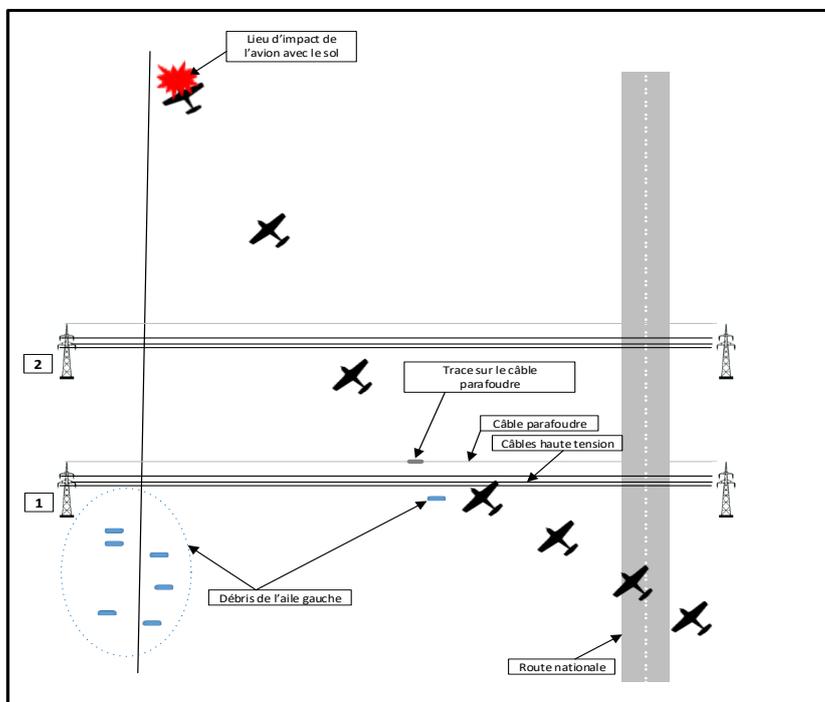
L'examen du site, ainsi que l'examen de l'épave indiquent que l'avion a heurté, par l'aile gauche, le câble de haute tension (parafoudre) situé à proximité des lignes à haute tension.

L'illustration ci-dessous montre la trajectoire suivie par l'avion, le point de contact de l'avion avec le câble de haute tension (parafoudre), la position des débris sur le site de l'accident et le point d'impact de l'avion avec le sol.

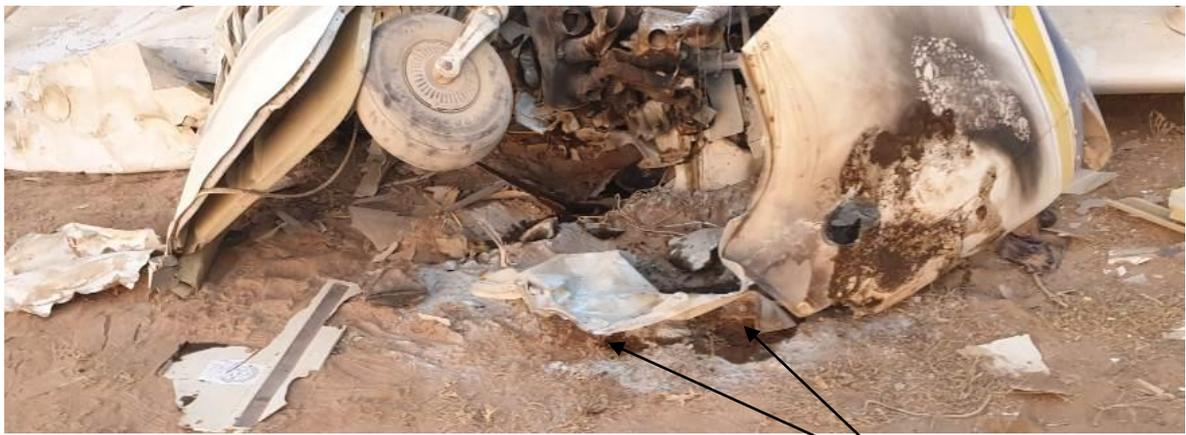
Traces carburant sur le sol

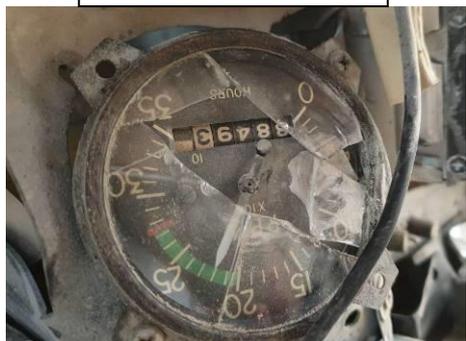
RPM 2200

Indication du RPM

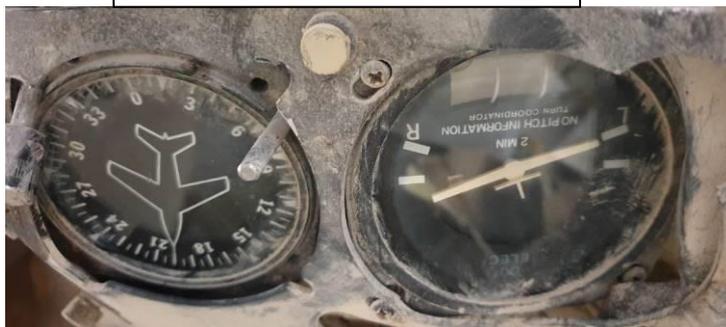
- ❖ L'indicateur de virage montre la position d'une inclinaison maximale vers la gauche ;
- ❖ L'indicateur du régime moteur RPM indique un nombre de tours par minute de 2200 ;
- ❖ L'altimètre calé à 1034 hpa ;
- ❖ L'indicateur de vitesse indique 42 nœuds ;
- ❖ La clé du contact général est sur la position marche ;
- ❖ La manette des gaz est en position moteur tournant ;
- ❖ La manette de richesse du carburant est en position mélange plein riche ;
- ❖ Le robinet du carburant est sur la position « ON » ;
- ❖ Le sélecteur magnéto, clé sur place, est sur position « BOTH ».

Indicateurs de virage et de cap

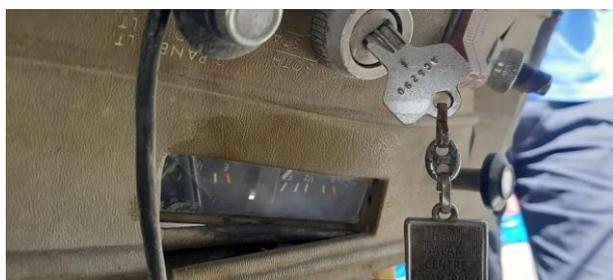
Clé de contact général sur position marche

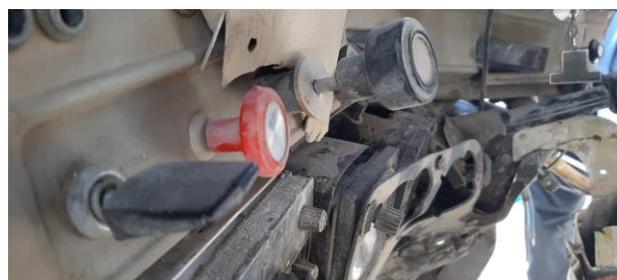
Manette de richesse du carburant en position mélange plein riche

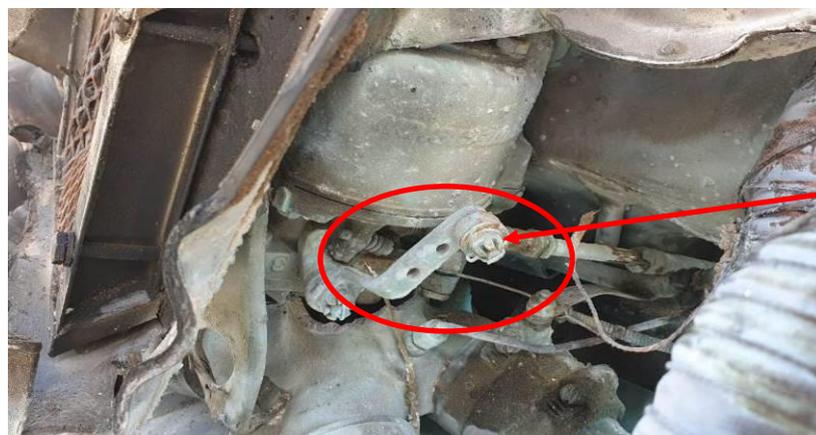
Aussi, il a été constaté qu'au niveau du carburateur, toutes les commandes moteur sont en place dans une configuration de régime intermédiaire au moment de l'accident (RPM 2200).

Position de levier carburateur indique la position régime intermédiaire

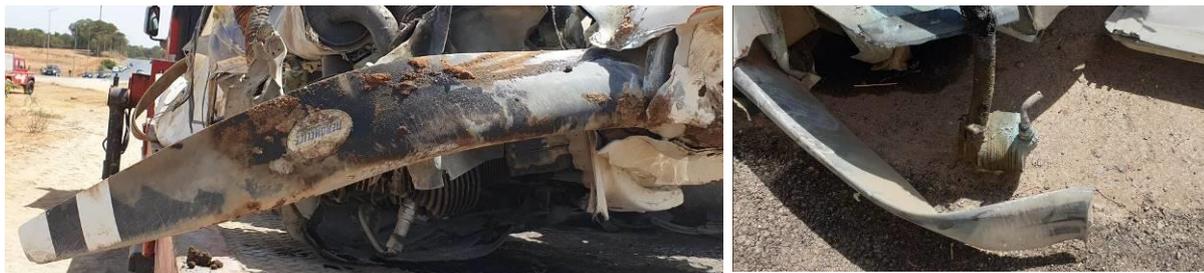
- Une pale est déformée sous forme de moustache ;

- Les pâles ne sont pas calées en drapeau.

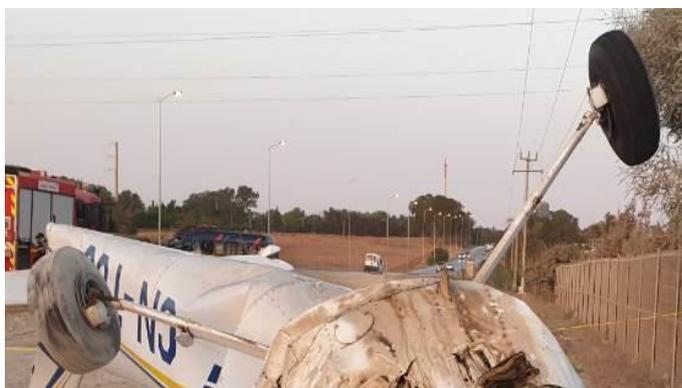
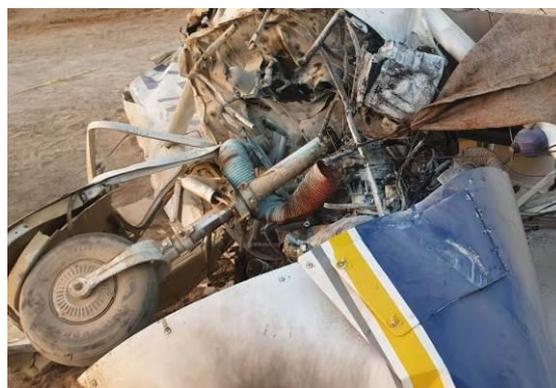
- Les bras gauche et droit du train d'atterrissage principal ne sont pas endommagés ;
- Les pneumatiques du train d'atterrissage principal droit et celui de la roulette du nez ne sont pas endommagés;
- La pneumatique et la jante du train d'atterrissage principal gauche ainsi que ses composantes sont endommagées;
- La jante de la roue du train d'atterrissage principal droit et celle de la roulette du nez, ainsi que leurs composantes ne sont pas endommagées;
- La roulette de nez s'est cassée et détachée du fuselage.

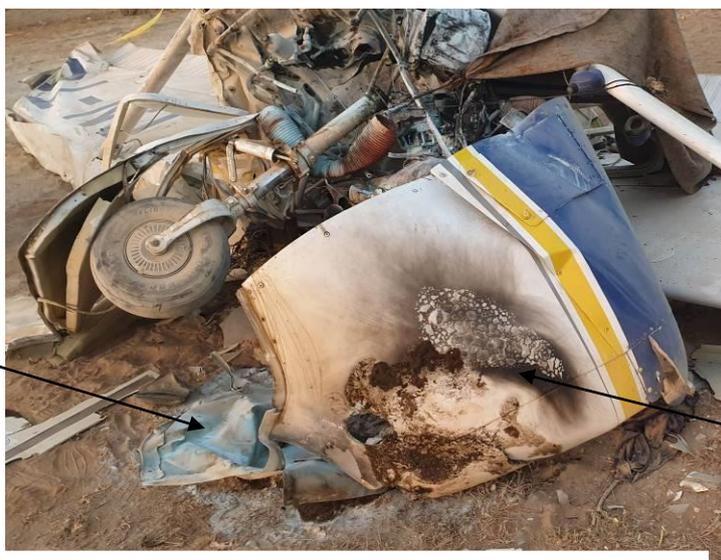
La présence des traces de brûlures dans le compartiment moteur et la présence de la poudre d'extincteur, utilisée lors de l'intervention des premiers arrivants pour prêter secours aux occupants, indiquent qu'un léger feu a eu lieu au niveau du compartiment moteur.

Traces de poudre d'extincteur

Traces de brûlure

Traces du feu au niveau du compartiment moteur

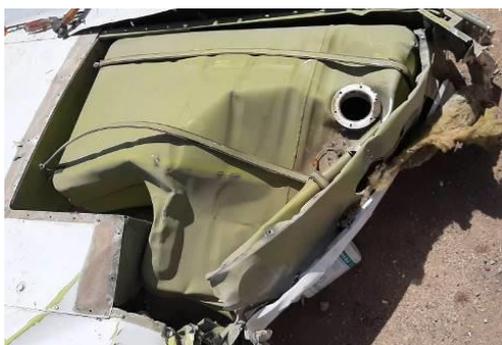
Réservoir Gauche

- L'absence d'anomalie au niveau du réservoir droit, trouvé à l'envers sur le lieu du crash, avec une quantité de carburant résiduelle d'environ 04 litres prélevés sur site ;
- Le réservoir gauche a été trouvé complètement vide sur le site du crash ;
- La présence des déformations au niveau du réservoir gauche, particulièrement au niveau de la partie inférieure où loge la quantité de carburant inutilisable.
