Rapport final du Bureau d'enquête sur les accidents d'aviation

de l'avion Saab 340B, HB-AKK,
de la compagnie Crossair vol CRX 498,
du 10 janvier 2000
à Nassenwil/ZH

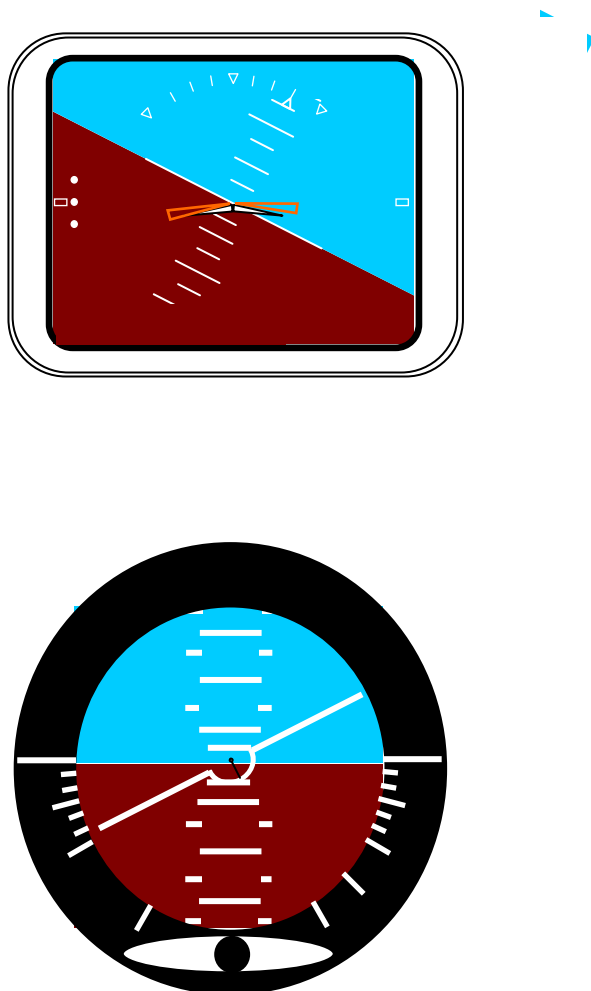
On relève donc deux différences majeures entre les horizons artificiels de conceptions russe et occidentale : d'une part, la représentation du roulis est inversée et, d'autre part, dans les instruments russes la représentation du tangage et du roulis est dissociée alors qu'elle est combinée dans les instruments occidentaux.

En Russie, depuis l'introduction d'horizons artificiels de conception occidentale sur certains types d'avion (TU-154, tous les types occidentaux) le risque de confusion dans l'interprétation de l'horizon artificiel et dans la lecture de l'assiette est connu. Une telle confusion a déjà causé plusieurs accidents.

Illustration : Comparaison d'un horizon artificiel occidental avec un horizon russe pour un roulis de 27° à gauche et un tangage de 1° ANU.

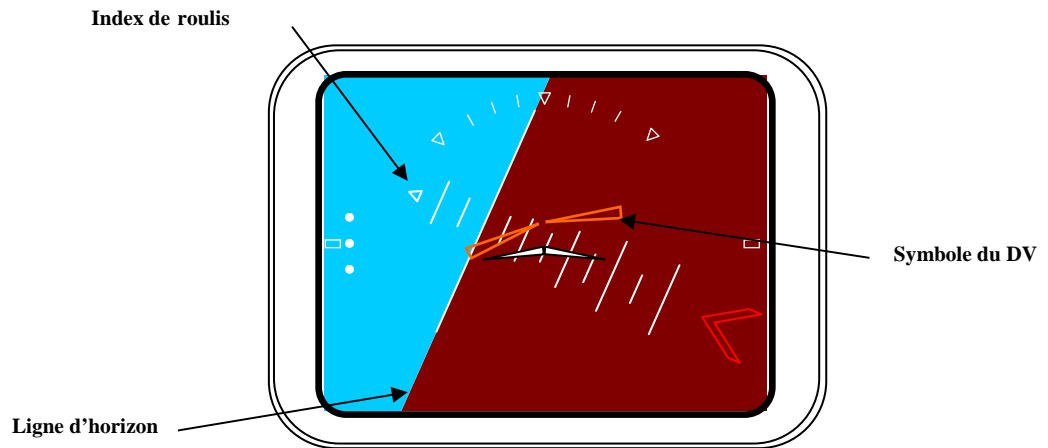
À ce moment, il était déjà très difficile d'interpréter correctement les informations de l'EADI ; ce type d'affichage présente une visualisation intégrée des paramètres de tangage et de roulis qui complique particulièrement l'exercice d'abstraction. Cela est accentué par le fait que les horizons artificiels de conception russe offrent une représentation dans laquelle les inclinaisons latérale et longitudinale sont dissociées et peuvent toujours être lues directement et indépendamment l'une de l'autre. Dans le cas du vol analysé, l'inclinaison latérale était visualisée par l'angle formé par le déplacement de la ligne d'horizon de l'EADI sur la couronne de l'instrument. La dominance du brun et la fuite de la ligne d'horizon vers le coin supérieur gauche en rendaient la lecture de plus en plus difficile. L'index de roulis a dépassé la limite de graduation de l'échelle lorsque l'inclinaison latérale est passée au delà de 60°. L'indication de tangage ne correspondait alors plus vraiment à un déplacement vertical de la ligne d'horizon par rapport à la maquette de l'instrument. À mesure que le roulis augmentait, l'indication de tangage devenait plus une interprétation du centre de la ligne d'horizon par rapport à la maquette. En virage sur la tranche par exemple, un changement du tangage provoque un déplacement latéral de la ligne d'horizon.

Illustration : Affichage de l'EADI avec le symbole du directeur de vol pour un roulis de 65° à droite et un tangage de 15° AND

Il est fort probable qu'à cet instant la perplexité du commandant face à l'assiette actuelle a pris le dessus. Il avait de la peine à interpréter l'EADI et à faire coïncider la trajectoire et l'assiette dans sa représentation mentale. Là encore, il ne faut pas exclure la possibilité que ses facultés aient pu être diminuées sous l'effet des médicaments.

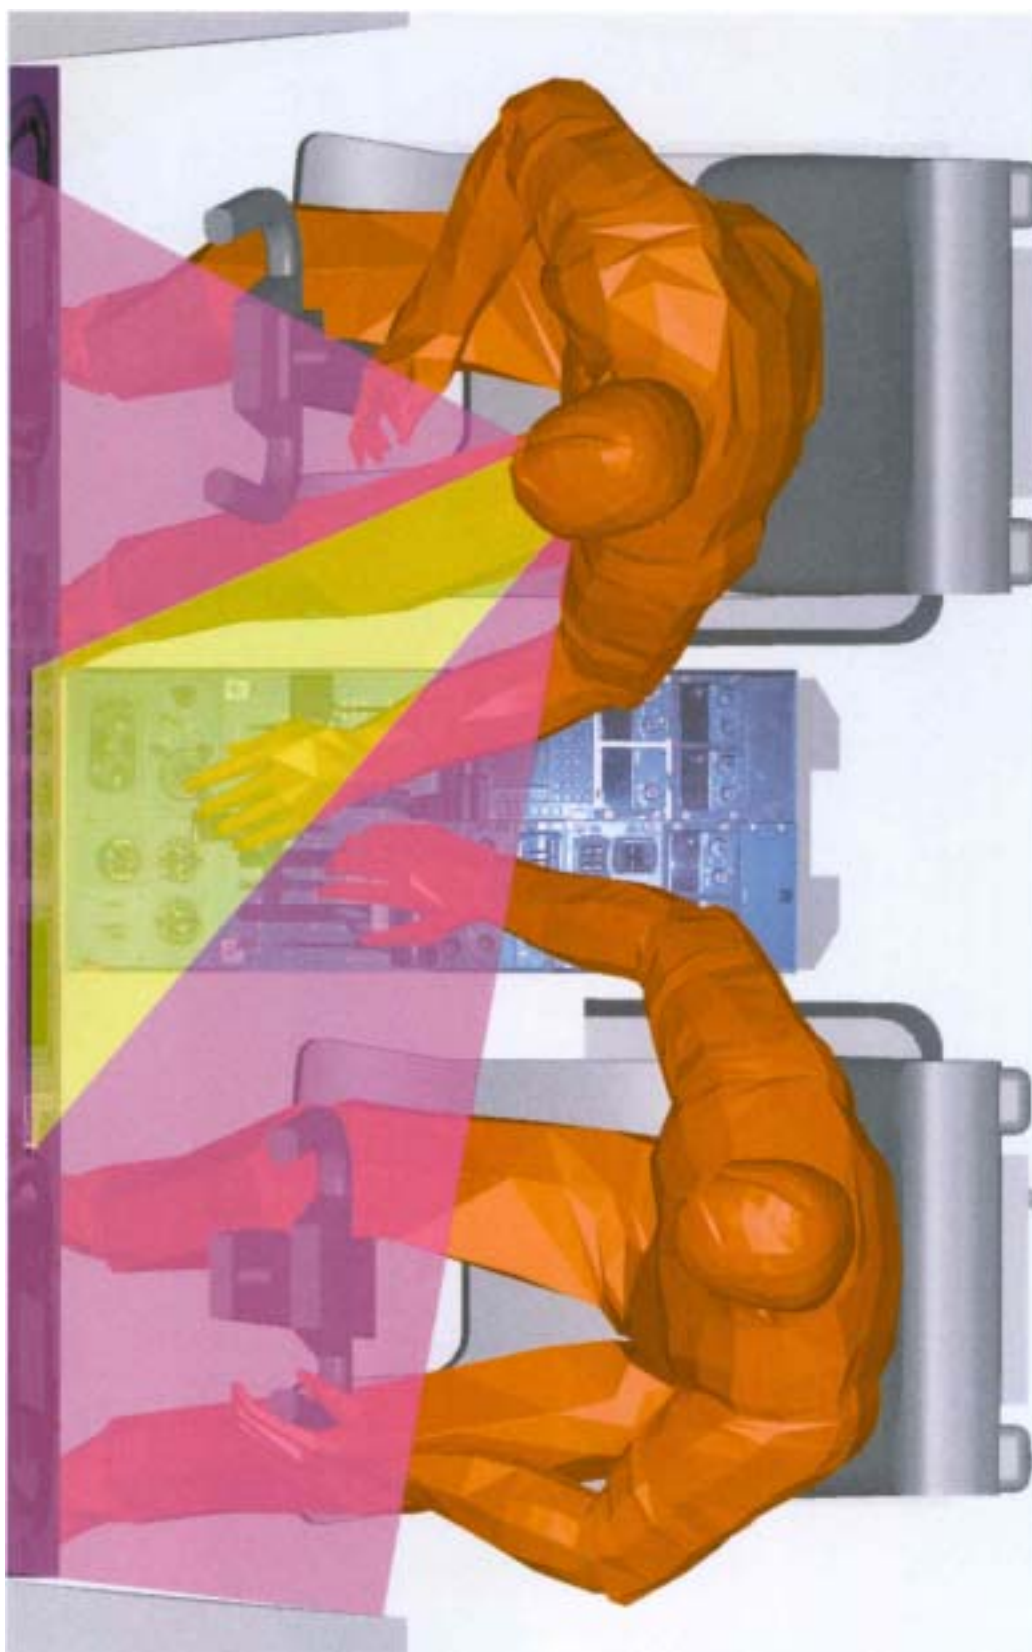
Annexe 5

Champ visuel du copilote – vue en plan

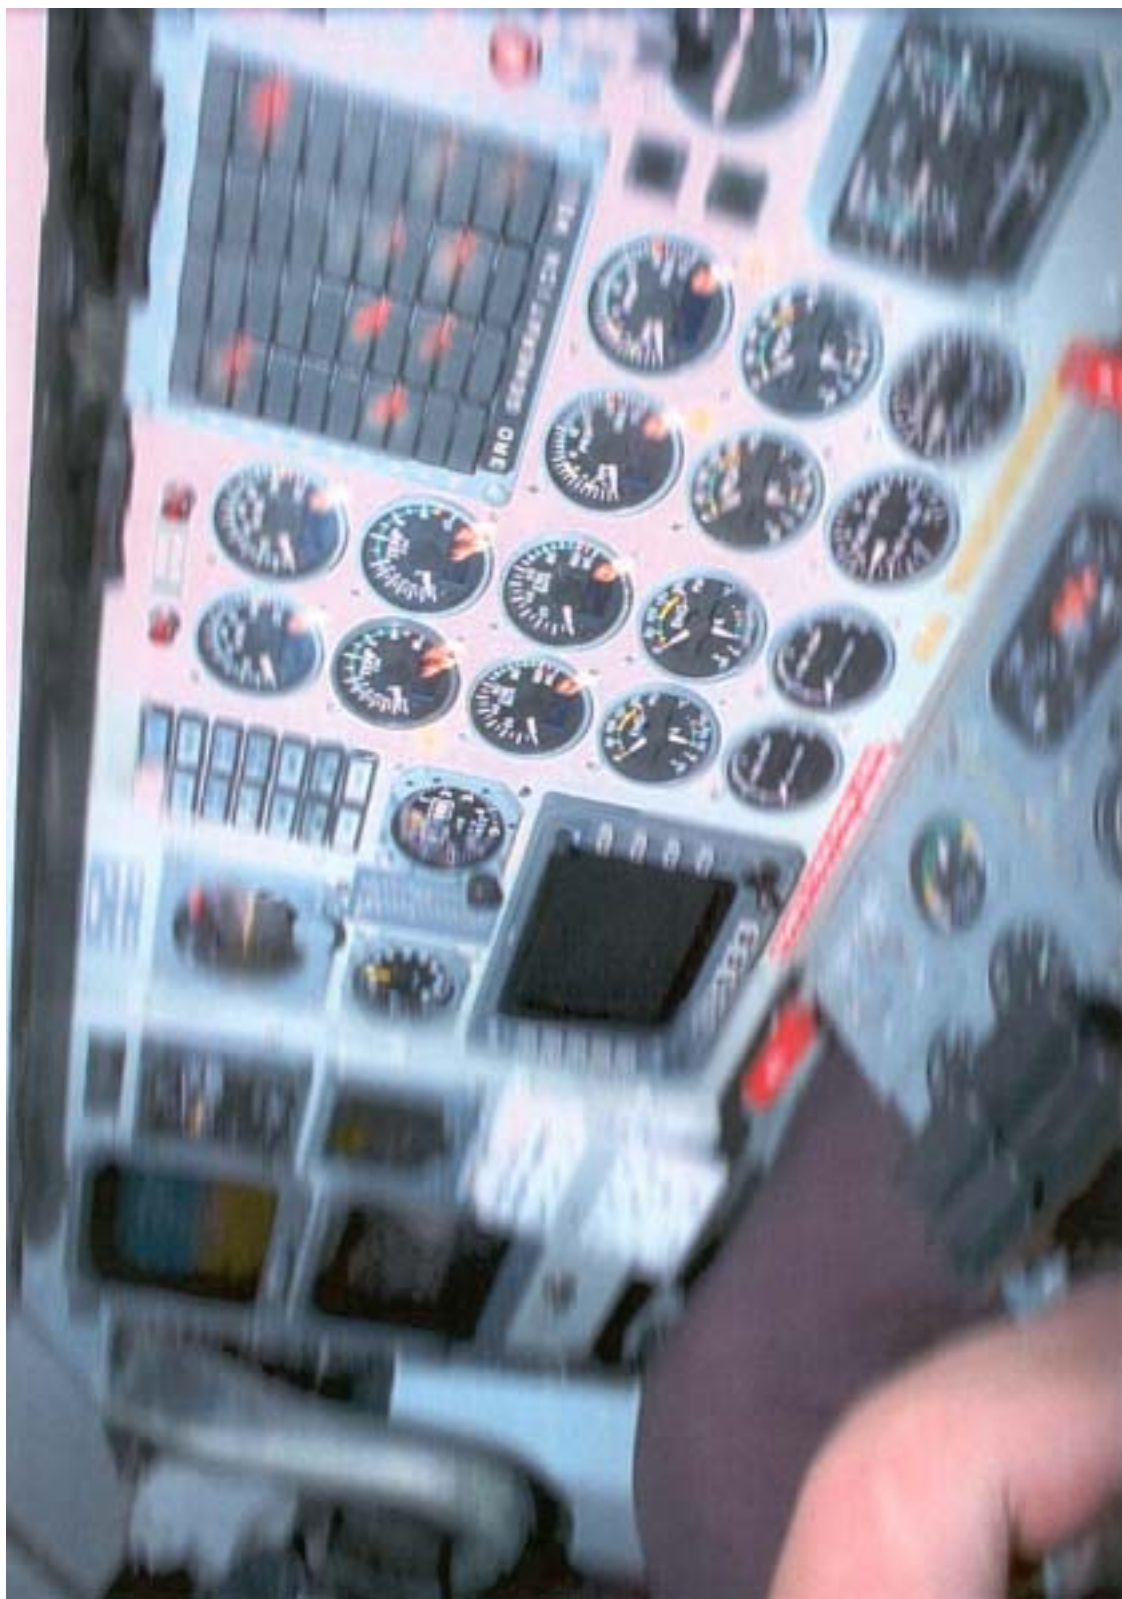
Champ visuel – simulation

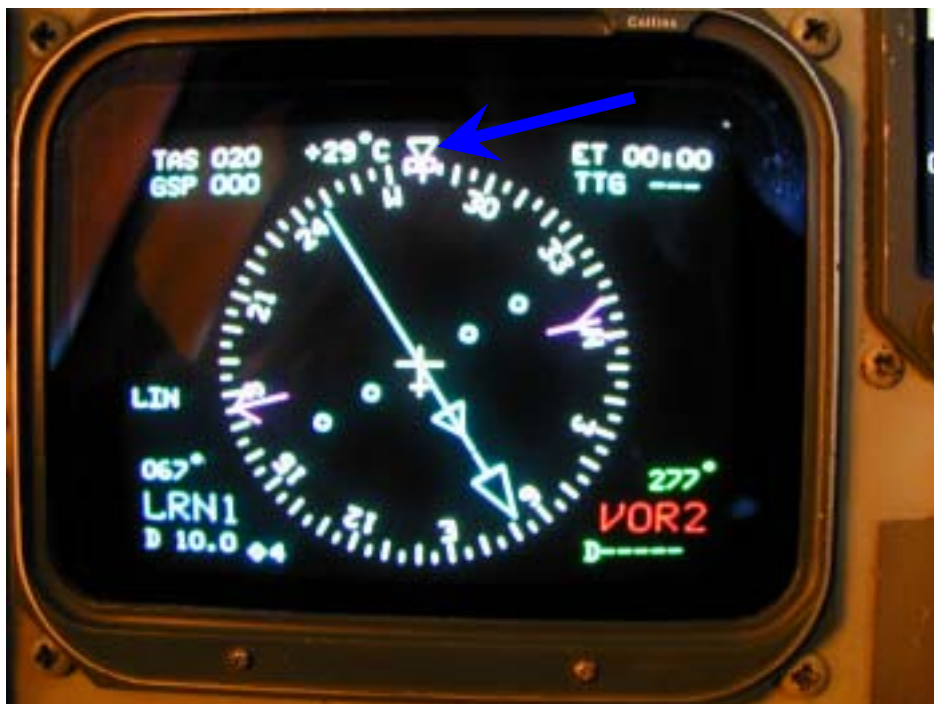
Annexe 6

Compas gyroscopique de construction russe (figure supérieure) comparé à l'EHSI du SF-340 B (figure du bas), l'aiguille (signalée par la flèche rouge) tourne par rapport à la rose fixe. Sur l'instrument de construction occidentale la rose tourne et le heading bug (signalée par la flèche bleue) lui est solidaire.

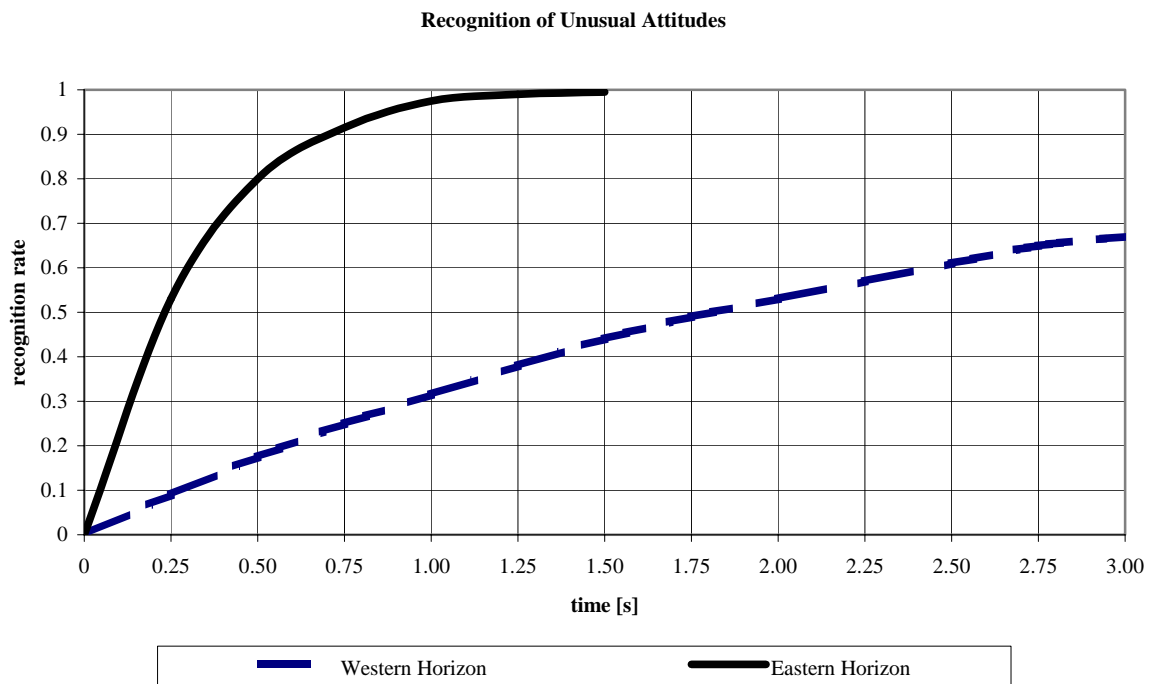
Annexe 7

La représentation graphique ci-dessous, donne les temps de réaction de pilotes formés sur une instrumentation de l'est, pour reconnaître une attitude de vol. La courbe en trait plein représente la situation en cas d'utilisation d'instrument de l'est; la courbe traitillée celle en cas d'utilisation d'horizon artificielle de conception occidentale.

Par exemple: 98% des pilotes ont reconnu une attitude de vol pour autant qu'ils aient utilisé un horizon de conception de l'est. Seuls 32% des pilotes ont reconnu une attitude de vol après une seconde avec un instrument de conception occidentale.
