Accident survenu au ROBIN - DR400 - 140B
immatriculé **F-GMXY**
le mardi 15 août 2023
à Lavau-sur-Loire (44)

Heure	Vers 11 h 45 ¹
Exploitant	Aéroclub Loudunais
Nature du vol	Navigation
Personnes à bord	Pilote, deux passagères
Conséquences et dommages	Pilote et passagères décédés, avion détruit

**Perte de références visuelles extérieures, perte de
contrôle, collision avec la surface de l'eau**

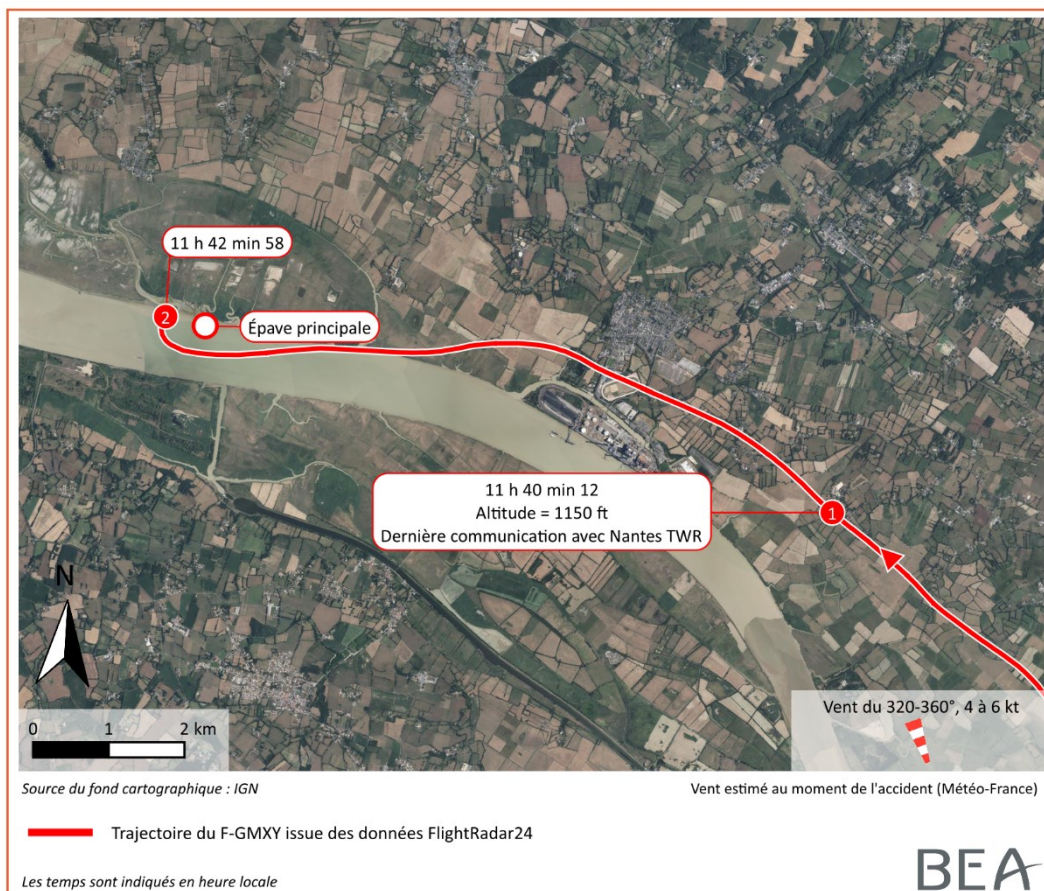
Peu après, le pilote altère sa route vers la Loire. L'avion perd progressivement de l'altitude.

À 11 h 42, la trajectoire de l'avion décrit un virage serré vers la droite, en descente jusqu'à la perte de contact radar à 11 h 42 min 58. Les données du calculateur embarqué s'arrêtent quelques secondes plus tard (voir **Figure 10**).

Figure 1 : trajectoire finale du F-GMXY

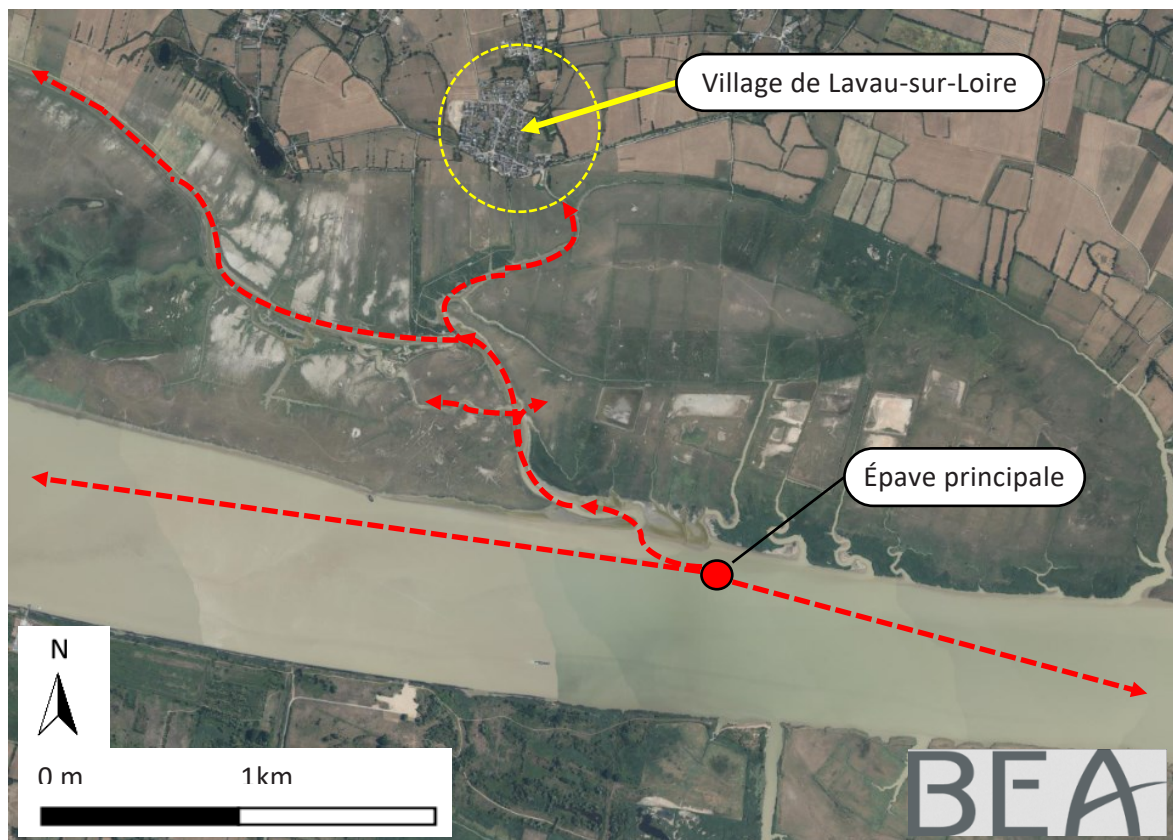
L'épave principale reposait dans l'estuaire de la Loire, proche de la rive nord (environ 30 m à marée basse), au niveau du village de Lavau-sur-Loire.

La localisation de l'épave principale, mentionnée en **Figure 2** et **Figure 3**, correspond à un emplacement précis de la Loire où ont été retrouvés, à une profondeur comprise entre 1,30 m et 4 m suivant les marées, les éléments suivants :

Figure 2 : emplacement de l'épave principale et principaux cheminements suivis par les débris après l'impact avec la Loire (Source : IGN, annotations BEA)

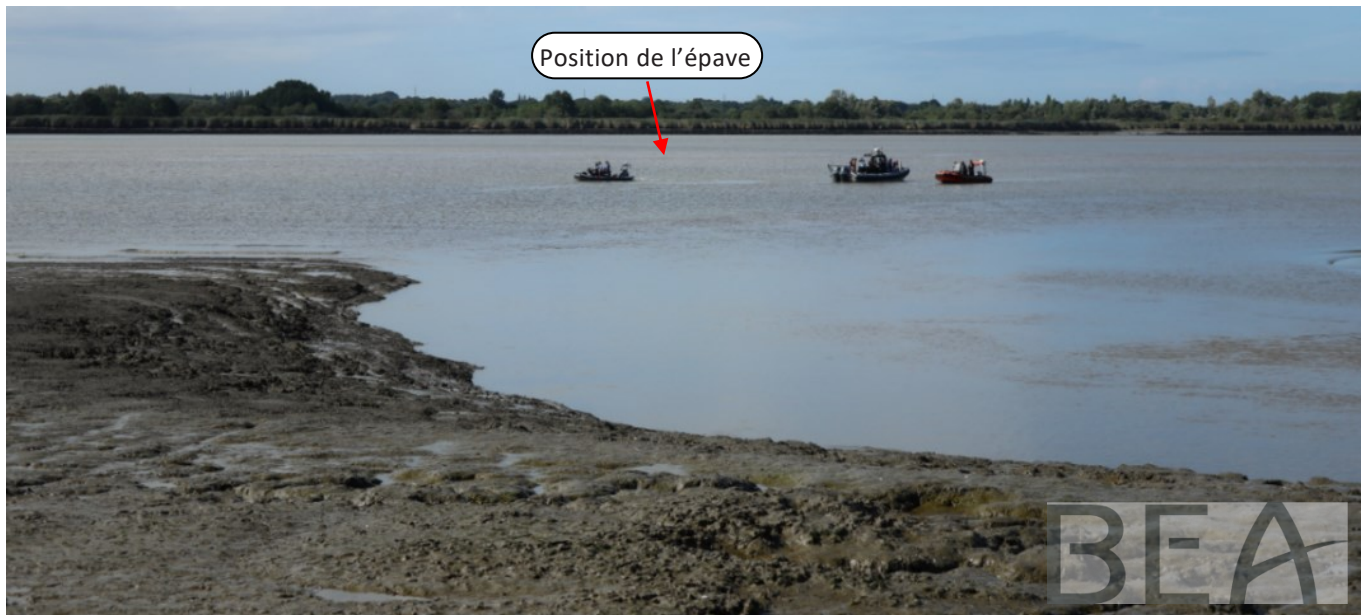
Figure 3 : vue de la position de l'épave principale depuis la berge nord de la Loire

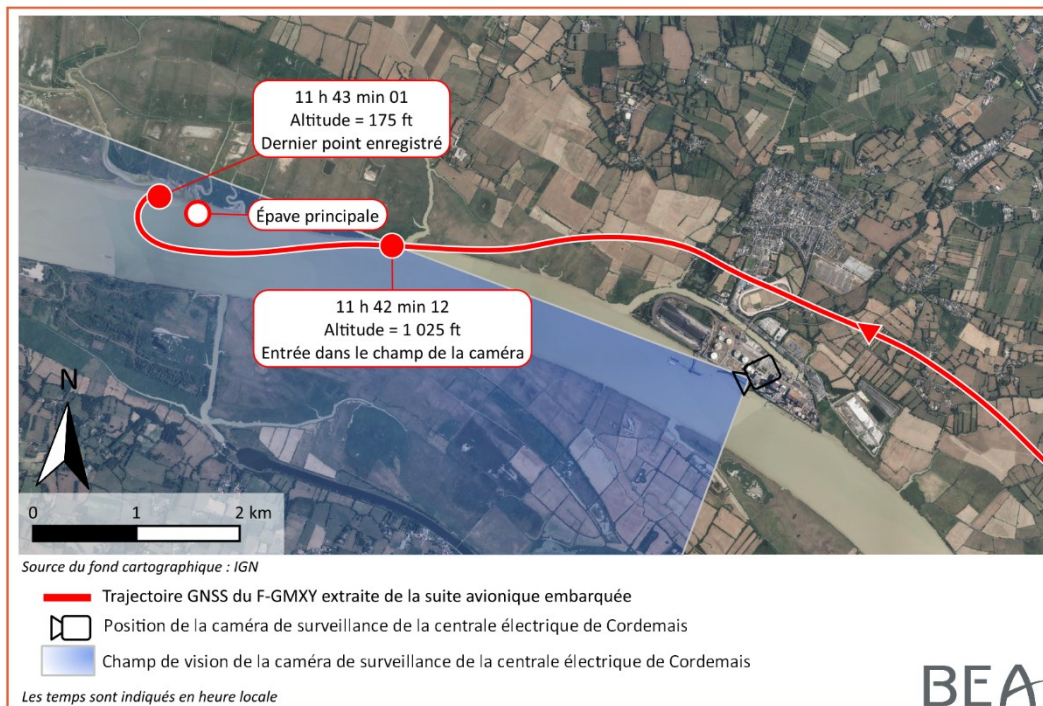
La trajectoire GNSS extraite de la suite avionique embarquée montre que le DR400 entre dans le champ de la caméra à 11 h 42 min 12. Le dernier point enregistré est à 11 h 43 min 01.

Figure 6: trajectoire de l'avion dans le champ de la caméra

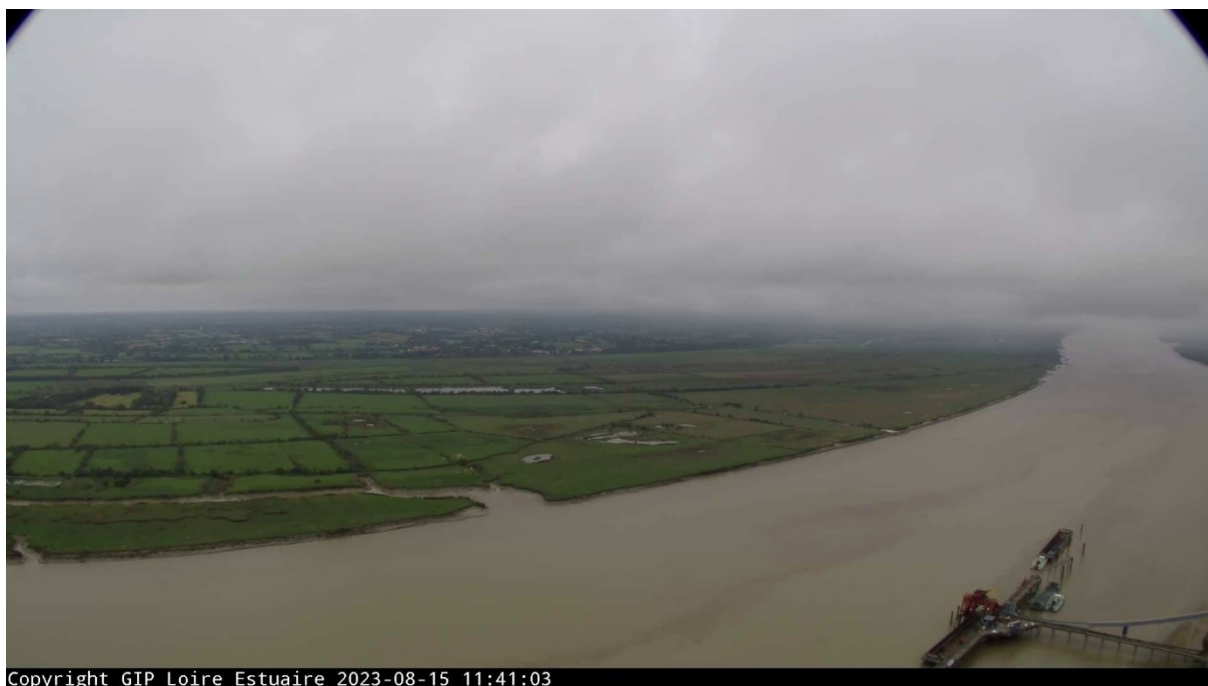
Sur la première image, enregistrée à 11 h 41 min 03, l'avion n'est pas dans le champ de la caméra. On remarque des stratus bas qui masquent l'estuaire de la Loire et qui sont sous l'horizon par rapport à la caméra, donc sous l'altitude de 735 ft.

Figure 7 : vue de la caméra à 11 h 41 (Source : GIP Loire Estuaire)

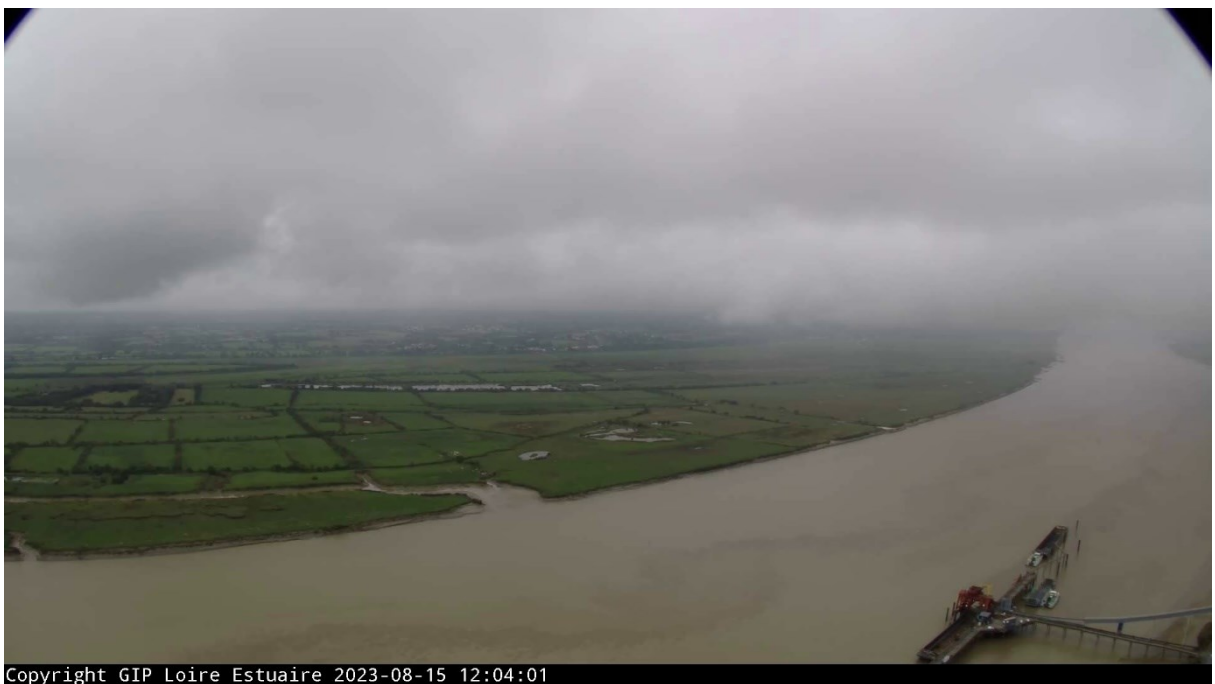
Une image montre la dégradation de la visibilité et du plafond avec l'arrivée du banc de stratus sur la cheminée 21 minutes après.

Figure 9 : vue de la caméra à 12 h 04 (Source : GIP Loire Estuaire)

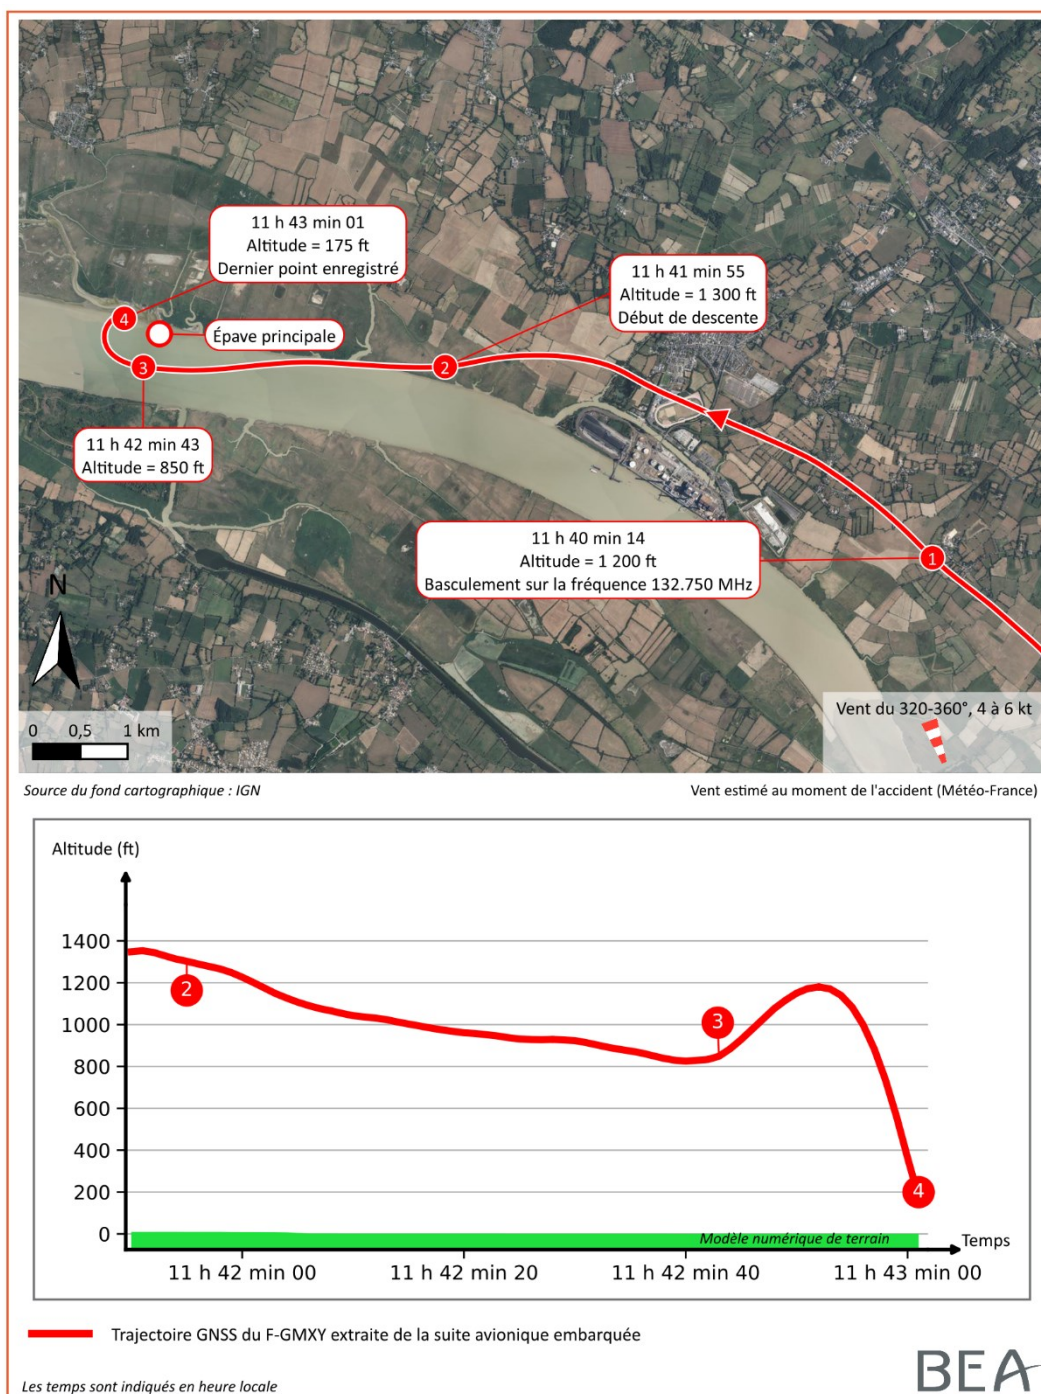
L'exploitation des données du calculateur GTN750Xi, servant également de récepteur/émetteur radio, montre qu'après la dernière communication avec la tour de Nantes (voir **Figure 10**, point ①) le pilote, qui aurait dû régler la fréquence du SIV (130,275 Mhz), a réglé par erreur la fréquence sur 132,750 Mhz⁴.

La trajectoire extraite du calculateur montre qu'après avoir passé le nord de la centrale de Cordemais, le pilote a viré vers la gauche puis est descendu (point ②).

À 11 h 42 min 43, à une altitude d'environ 850 ft, au-dessus de la Loire (point 3), le pilote a débuté un virage par la droite vers le nord en montant jusqu'à une altitude d'environ 1 200 ft et en atteignant une vitesse verticale de 3 000 ft/min. La vitesse sol et la vitesse verticale ont ensuite diminué rapidement.

La trajectoire de l'avion montre que celui-ci a perdu brutalement de l'altitude en virage par la droite. À la dernière position enregistrée (point 4) l'altitude était d'environ 175 ft. Le taux de chute moyen était supérieur à -7 500 ft/min sur la dernière partie de la trajectoire.

Figure 10 : trajectoire du vol extraite de la suite avionique embarquée

L'étude de la trajectoire GNSS montre que lors de son passage au nord de la centrale de Cordemais, le pilote a viré à gauche et survolé la Loire probablement pour éviter les entrées maritimes. Puis l'avion a commencé un virage en montée par la droite avec une forte vitesse verticale jusqu'à l'altitude d'environ 1 200 ft. L'avion est très probablement entré dans la couche nuageuse et le pilote a alors perdu les références visuelles extérieures. Pendant le virage et la prise d'altitude, la vitesse sol et la vitesse verticale ont diminué, puis en poursuivant le virage à droite l'avion a très probablement pris une forte assiette à piquer. Le taux de chute a alors fortement augmenté.
