COMMISSION D'ENQUÊTE
sur l'accident survenu le 26 juin 1988
à Mulhouse-Habsheim (68)
à l'Airbus A 320, immatriculé F-GFKC

RAPPORT FINAL

SUR L'ACCIDENT SURVENU LE 26 JUIN 1988 À MULHOUSE-HABSHEIM (HAUT-RHIN) À L'AIRBUS A 320, IMMATRICULÉ F-GFKC

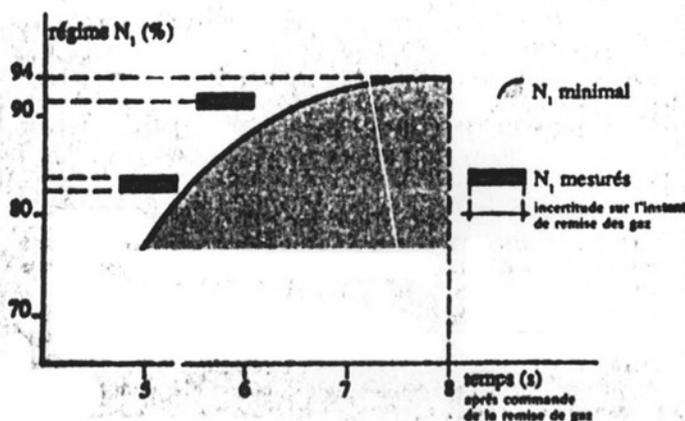
Dans ces conditions, la courbe ci-dessous compare ces régimes enregistrés aux régimes minimaux pour satisfaire l'exigence de certification. Elle permet de conclure que l'accélération des moteurs était conforme à cette exigence.

Il a ainsi été vérifié que le défaut d'accélération des moteurs parfois constaté dans certains cas de vol à basse altitude sur A 320 ne s'était pas manifesté lors du vol du 26 juin. Les conditions nécessaires d'occurrence n'étaient d'ailleurs pas réunies (vitesse très inférieure à 250 kt).

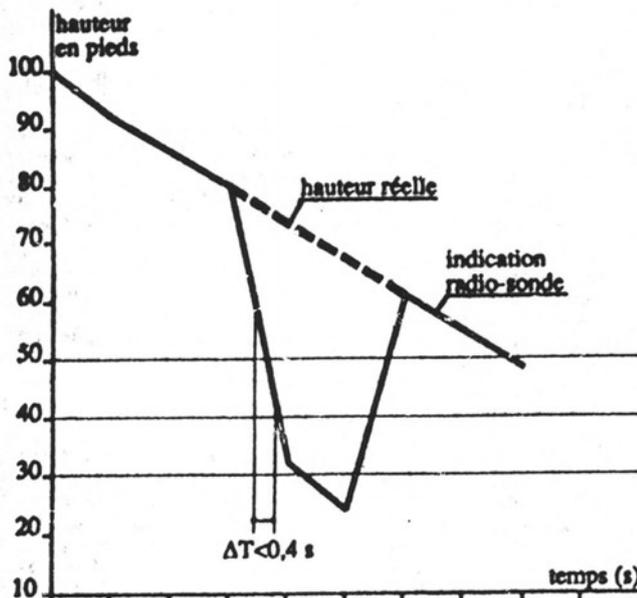
Dans le cas du vol du 26 juin, alors que la hauteur réelle de l'avion a décliné de façon continue de 100 à 50 pieds entre 12 h 45 mn 15 s et 12 h 45 mn 23 s, l'information radiosonde a présenté une discontinuité entre 12 h 45 mn 18 s et 12 h 45 mn 19 s. L'évolution des indications a été conforme à la courbe ci-dessous :

Cette discontinuité provient du survol d'un bosquet peu avant la piste. Dès lors l'annonce 50 pieds, déclenchée au passage de la hauteur de 52 pieds, a été inhibée car le déclenchement de l'annonce 40 pieds au passage de 42 pieds est intervenu moins de 0,4 seconde après le déclenchement de l'annonce 50 pieds.

L'annonce 40 pieds a donc été faite sans que l'annonce 50 pieds ait eu lieu et avant que l'annonce 30 pieds ne soit déclenchée. Cette dernière a été inhibée car au moment où elle aurait dû être prononcée, l'altitude radiosonde augmentait.
