**Završni izvještaj o ispitivanju nesreće
vazduhoplova Vlade Republike
Makedonije, Beechcraft, Super King Air
B200, registarske oznake Z3-BAB, koja se
dogodila 26.02.2004. godine, Mostar, BiH**

Komisija za istraživanje nesreće

Verzija:	1.0
Datum:	29.11.2014
Referentni broj:	01-29-8-1915/13

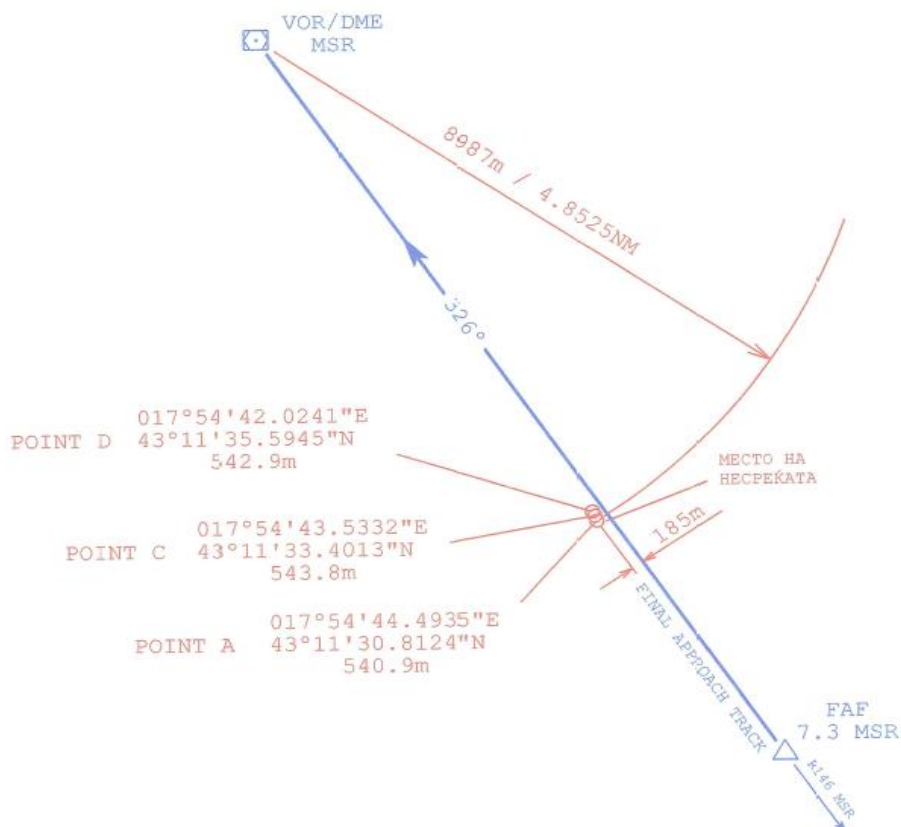
Ilustracija 1. Šematski prikaz horizontalnog profila završnog dijela prilaznja – 1

Horizontalni profil leta je na osnovu prepisa CVR bio uz određene devijacije radijala R-146 MSR u granici tolerancije VOR uređaja i u završnoj fazi leta prije udara, vazduhoplov se nalazio oko 185 metara lijevo od ose prilaza. (Ilustracija 1 i 2)

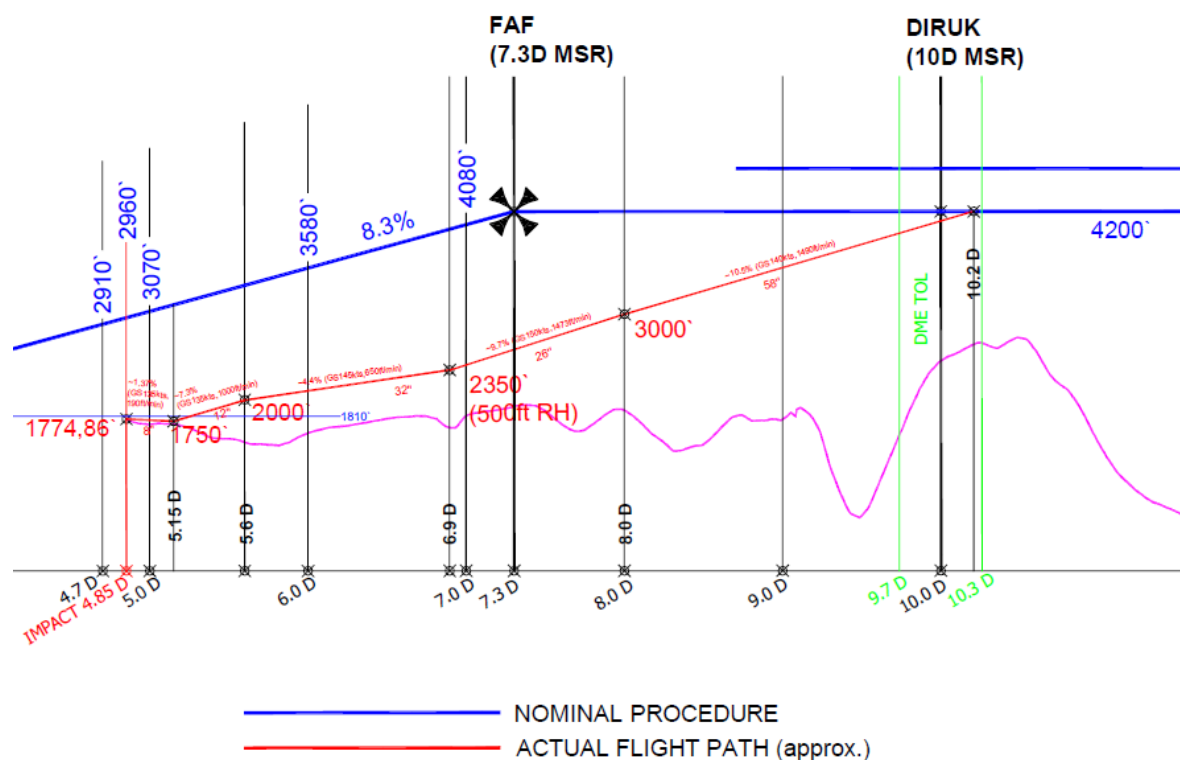
Ilustracija 3: šematski prikaz vertikalnog profila

Vertikalni profil leta (poniranje) u fazi završnog prilaženja se može smatrati kontinualnim od 10.0D MSR (DIRUK) prema selektovanoj visini od 2000 stopa sa promjenljivim uglom poniranja i dalje sve do momenta udara u teren. Pretpostavka je da je nakon zvučnog signala (probijanje odabrane visine za 250 stopa odnosno 1750 stopa apsolutne visine) vazduhoplov prešao u fazu laganog penjanja da bi nakon toga došlo do kontakta sa terenom na apsolutnoj visini od 1775 stopa. Također, pretpostavlja se da je vertikalni profil leta neravnomjeran kako zbog vremenskih uslova (u oblacima sa turbulentnim strujanjima) tako i zbog isključenog autopilota, odnosno loše tehnike pilotiranja pilota koji je upravljao vazduhoplovom u tom momentu.

Na šematskom prikazu su određene približne pozicije sa vrijednostima apsolutnih visina. (Ilustracija 3).
