# Bureau Enquêtes-Accidents

## R A P P O R T

*relatif à l'abordage survenu le 30 juillet 1998  
en baie de Quiberon (56)  
entre le Beech 1900D immatriculé F-GSJM  
exploité par Proteus Airlines  
et le Cessna 177 immatriculé F-GAJE*

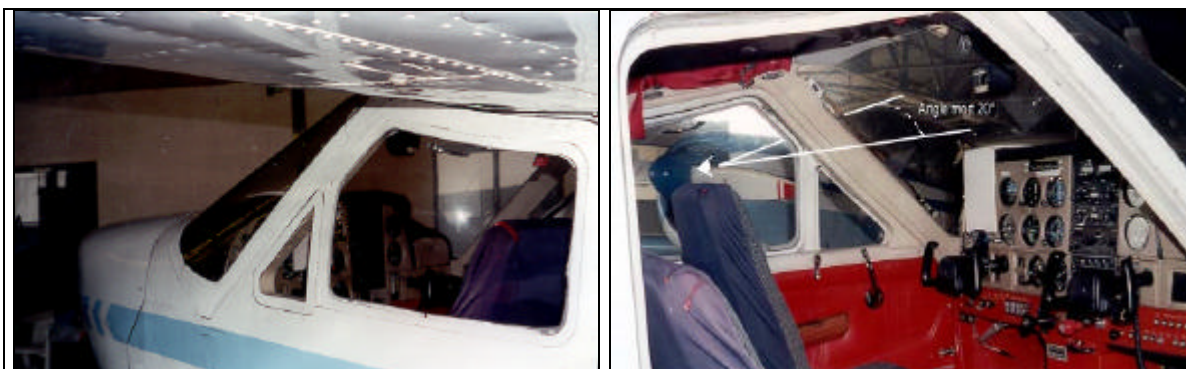
Cessna 177

Les photos ci-dessus montrent les limitations de la visibilité extérieure causées par l'angle mort dû aux montants de la porte et du pare brise.

Des mesures ont été faites sur un avion de même type. Il a été constaté que pour un pilote assis en place gauche dont la hauteur du regard se situe environ dix centimètres au-dessus du tableau de bord, il y a un secteur angulaire masqué situé approximativement entre les gisements 35° et 55°.

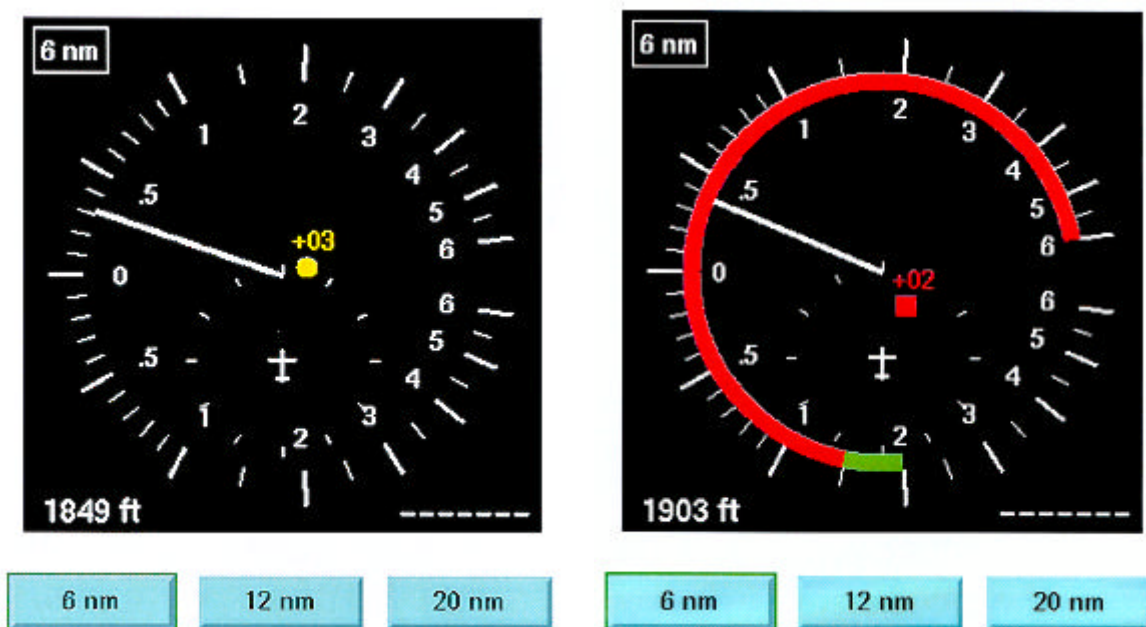
Plusieurs simulations ont été réalisées avec les TCAS I et II (voir détails en annexe 10). Les conclusions de ces simulations sont résumées dans les deux figures ci-après :

**TCAS I :** le pilote reçoit un TA "TRAFFIC TRAFFIC" 20 secondes avant l'abordage, le Cessna 177 est à 1,746 NM pratiquement dans les 1 h et 246 pieds au-dessus du Beech.

**TCAS II :** un TA (Traffic Advisory) puis un RA (Résolution Advisory) sont émis dans les délais normaux, un pilote réagissant normalement (délai de réaction de 5 secondes) aurait évité le Cessna 177 d'environ 300 pieds en dessous.

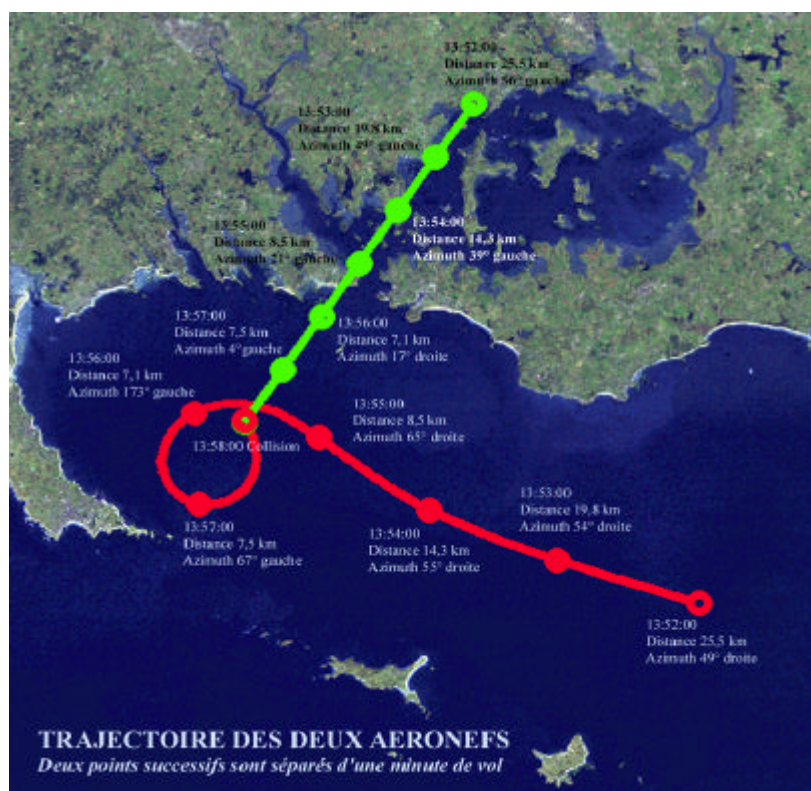
Les trajectoires des deux aéronefs ci-contre ont été reconstituées à partir des paramètres enregistrés pour le Beech 1900D et des témoignages pour le Cessna 177 et présentent une grande similitude avec les trajectoires obtenues à partir des traces radar. On peut noter qu'une opportunité se présente aux deux équipages pour se voir entre les temps 13 h 55 et 13 h 57. Cependant la distance qui sépare

à l'heure les deux avions (entre 8,5 km et 7,1 km) en limite considérablement la possibilité : en effet à ces distances détecter un appareil comme le Beech 1900D d'envergure et de longueur d'environ 18 m représente la même difficulté que d'essayer de percevoir un trait d'environ 2 mm de longueur et d'épaisseur 0,5 mm à un mètre de distance. Ceci est déjà très difficile avec une information sur la position de l'autre, pratiquement impossible sans information.

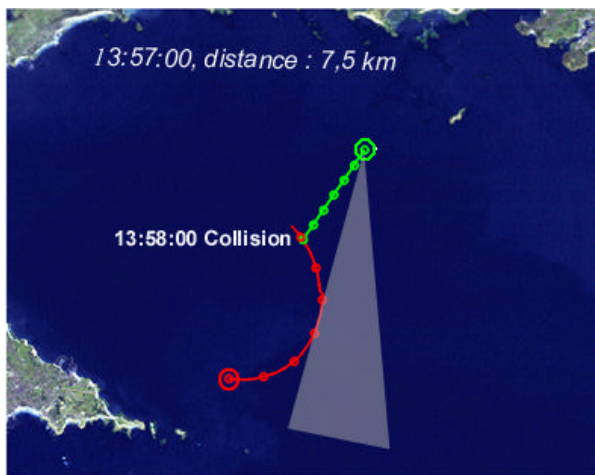
fig. 1

Les schémas ci-dessous détaillent les positions relatives des deux avions dans la dernière minute de vol (temps 13 h 57) avec figuration de l'angle mort théorique du Cessna 177. On note qu'une seconde opportunité pour se voir se présente aux deux équipages durant une vingtaine de secondes, plus particulièrement au pilote du Cessna 177 qui est en vol rectiligne. La distance entre les deux avions est certes encore importante (cf. fig. 1, 2, 3).

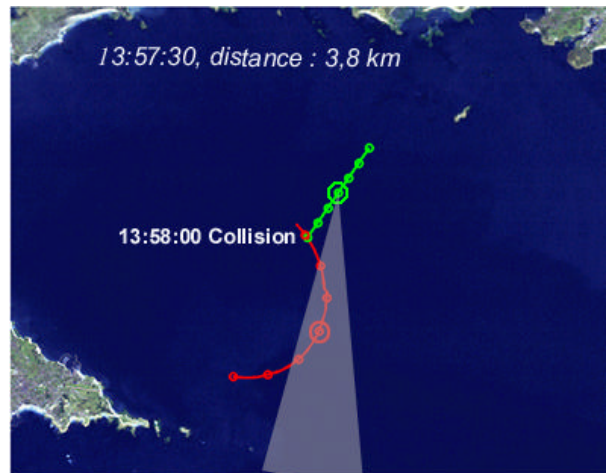
fig. 4

A partir du temps 13 h 57 m 20 s, le Beech 1900D entre dans l'angle mort du Cessna 177 (cf. § 1.16.4). Il est plus que probable que, sans changement de position du pilote du Cessna 177 sur son siège, le Beech 1900D lui sera resté invisible pendant environ trente secondes (cf. fig. 4, 5, 6). Lorsque le Beech 1900D, ayant passé cet angle mort, pouvait être de nouveau visible par le pilote du Cessna 177, il se trouvait alors en totale périphérie de son œil. De son côté l'équipage du Beech 1900D, alors en fin de virage, préparait son arrivée sur Lorient.

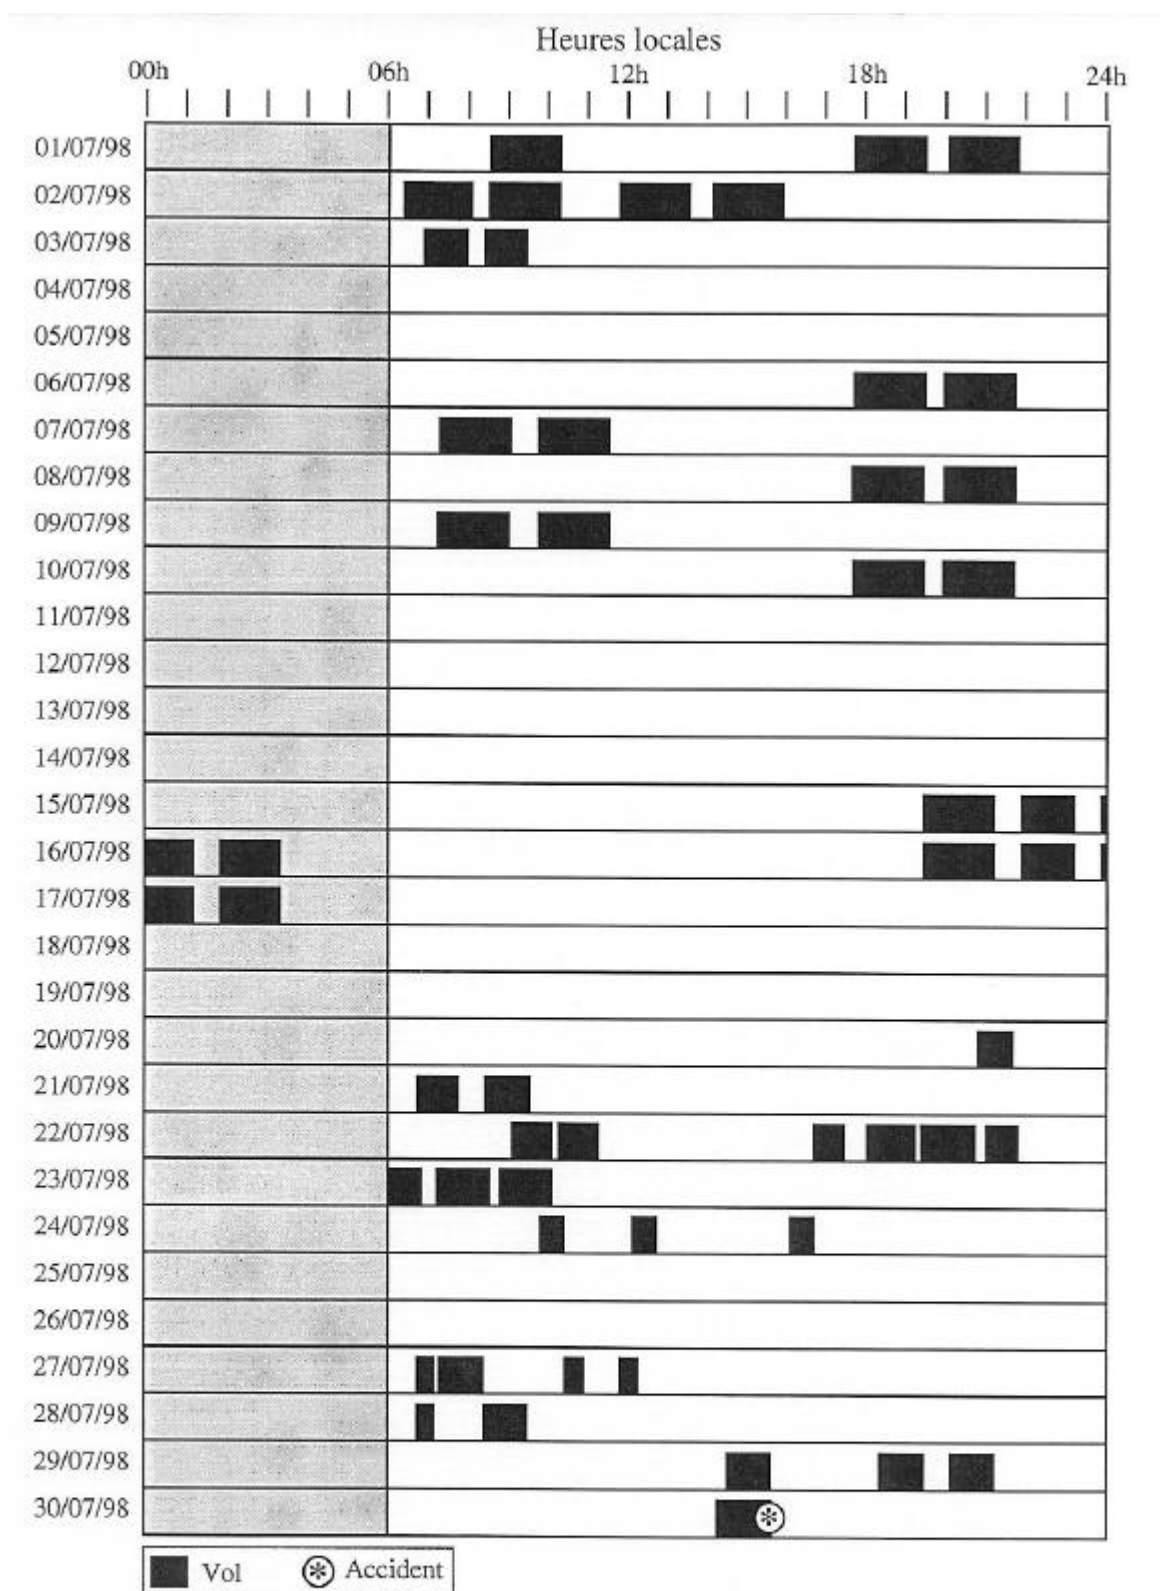
Figure n°2

- L'examen des services effectués au cours du mois précédant l'accident ne conduit pas à suspecter, chez les pilotes concernés, une accumulation anormale de fatigue imputable à de trop nombreux vols de nuit ou du matin (figures n° 2 et 3).

Représentation dite chronobiologique des cycles activité-repos du commandant de bord.  
 Les horaires des vols sont en heures locales (GMT + 2 heures).  
 Dernier vol du 29/07, arrivée à Lyon à 21h10.  
 Départ de Lyon le 30/07 : 14h21.  
 Amplitude du repos > 15 heures.

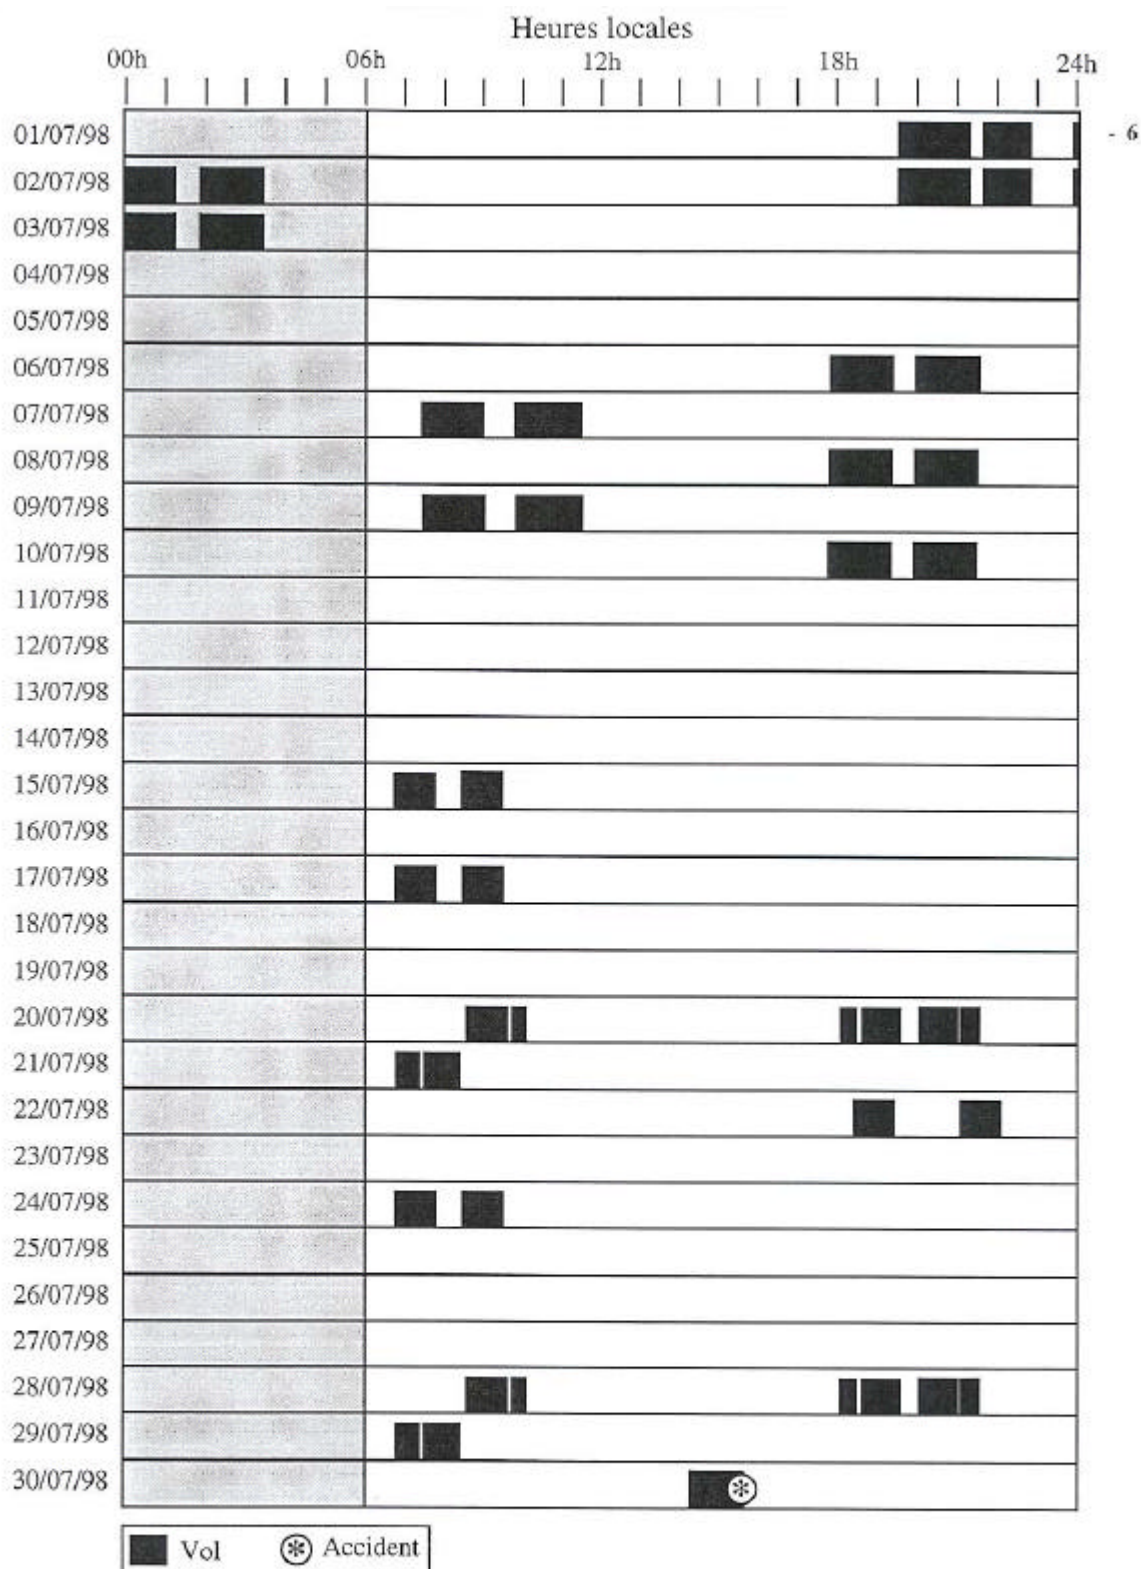
Figure n°3

Représentation dite chronobiologique des cycles activité-repos du copilote.  
 Les horaires des vols sont en heures locales (GMT + 2 heures).  
 Dernier vol du 29/07, arrivée à Lyon à 8h25.  
 Départ de Lyon le 30/07 : 14h21.  
 Amplitude du repos > 28 heures.
