Accident survenu à l'avion ROBIN - DR400 - 120 (PETIT PRINCE)
immatriculé **F-GXYZ**
le 10 avril 2022
à Saint-Brieuc - Armor (22)

Heure	Vers 11 h 15 ¹
Exploitant	Aéroclub de Saint-Brieuc - Armor
Nature du vol	Navigation
Personnes à bord	Pilote et deux passagers
Conséquences et dommages	Pilote et passagers décédés, avion détruit

Décrochage en montée initiale, collision avec le sol, lors d'un vol à frais partagés

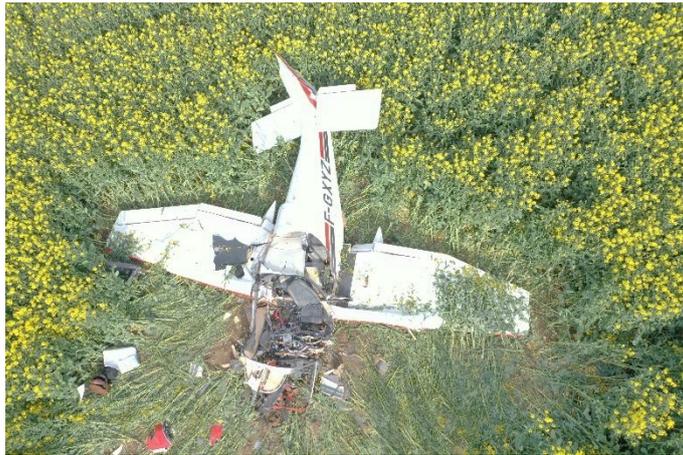
Figure 2 : vue aérienne de l'épave (Source : Gendarmerie)

L'épave est complète et regroupée. Elle repose dans un champ de colza avec une attitude à piquer et n'a pas rebondi après l'impact avec le sol. La collision avec le sol n'a laissé aucune chance de survie aux personnes à bord.

Aucune trace n'est observée derrière l'épave. À l'avant de l'épave, les plants de colza ont été écrasés par les premiers secours.

Les trains d'atterrissage sont rompus et enfoncés dans le sol. Les ailes sont presque en contact avec le sol. L'avant de l'avion est complètement détruit. Le moteur est enfoncé dans le sol.

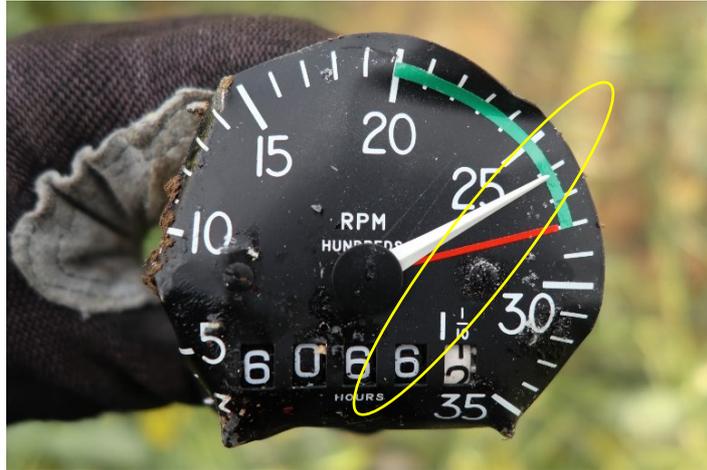
Figure 3 : tachymètre (Source : BEA)

Le tachymètre moteur est détruit. Le cadran est retrouvé hors de l'épave. L'aiguille est positionnée sur 2 600 tr/min et le cadran présente une trace laissée par l'aiguille à l'impact avec le sol autour de l'indication 2 400 tr/min (voir Figure 3), régime moteur cohérent avec celui prévu au décollage. Les changements de vrillage et les traces de frottement observées sur les deux pales d'hélice indiquent également une rotation avec du couple lors de la collision avec le sol.
