BEAD-air

RAPPORT PUBLIC D'ENQUÊTE TECHNIQUE

BEAD-air-A-2007-012-A

Date de l'événement	06 mai 2007
Lieu	Péninsule du Sinaï - Egypte
Type d'appareil	DHC-6 Twin Otter
Immatriculation	n° 742 FRACB
Organisme	Armée de l'Air
Unité	Détachement français au Sinaï – Force Multinationale et Observateurs.

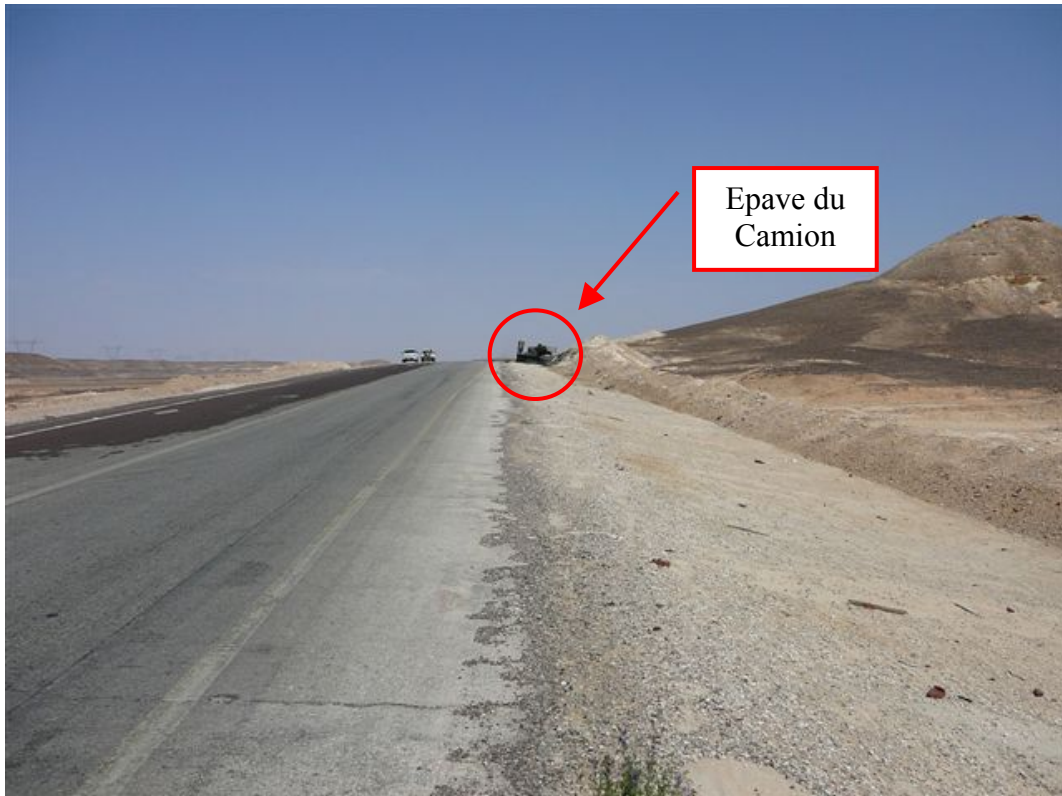
La collision a eu lieu au sommet d'une petite côte. A cet endroit, la pente est d'environ 5% côté Ouest, et de 2% côté Est. A hauteur d'homme, et à quelques dizaines de mètres de part et d'autre de l'endroit de la collision, il n'est pas possible d'apercevoir la route de l'autre côté du sommet.

Lieu de la collision, vu à environ 150 mètres selon l'axe de progression des camions

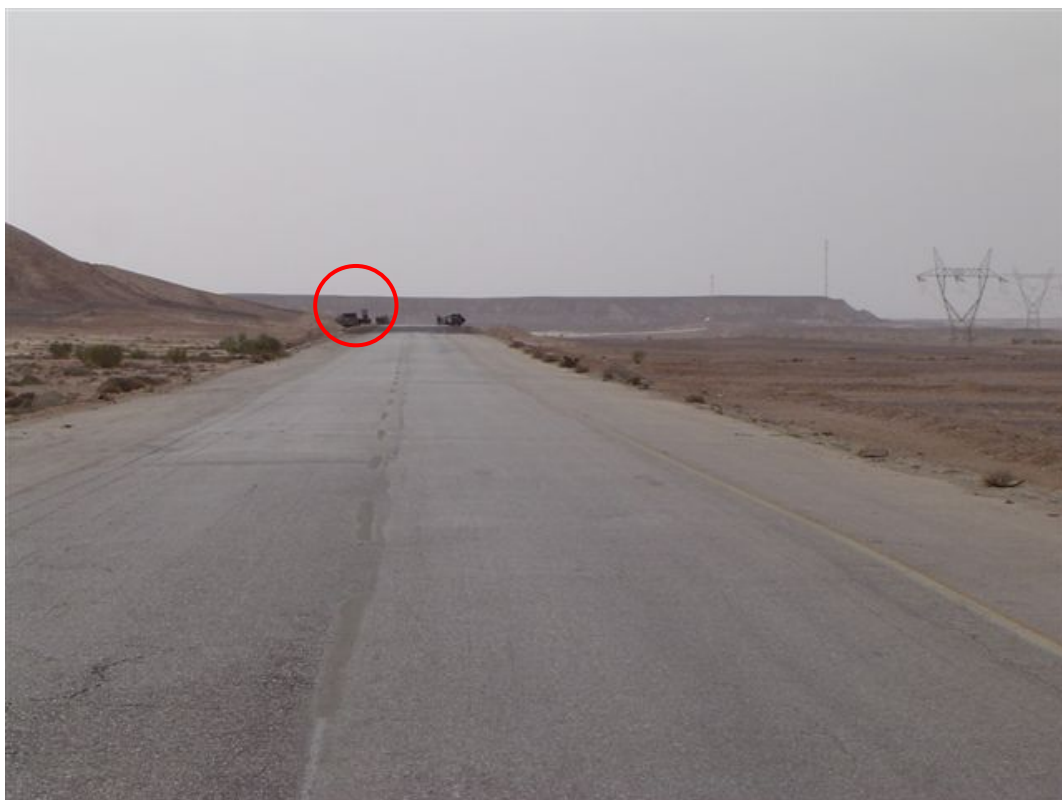
Lieu de la collision, vu à environ 300 mètres selon le sens de la trajectoire de l'avion

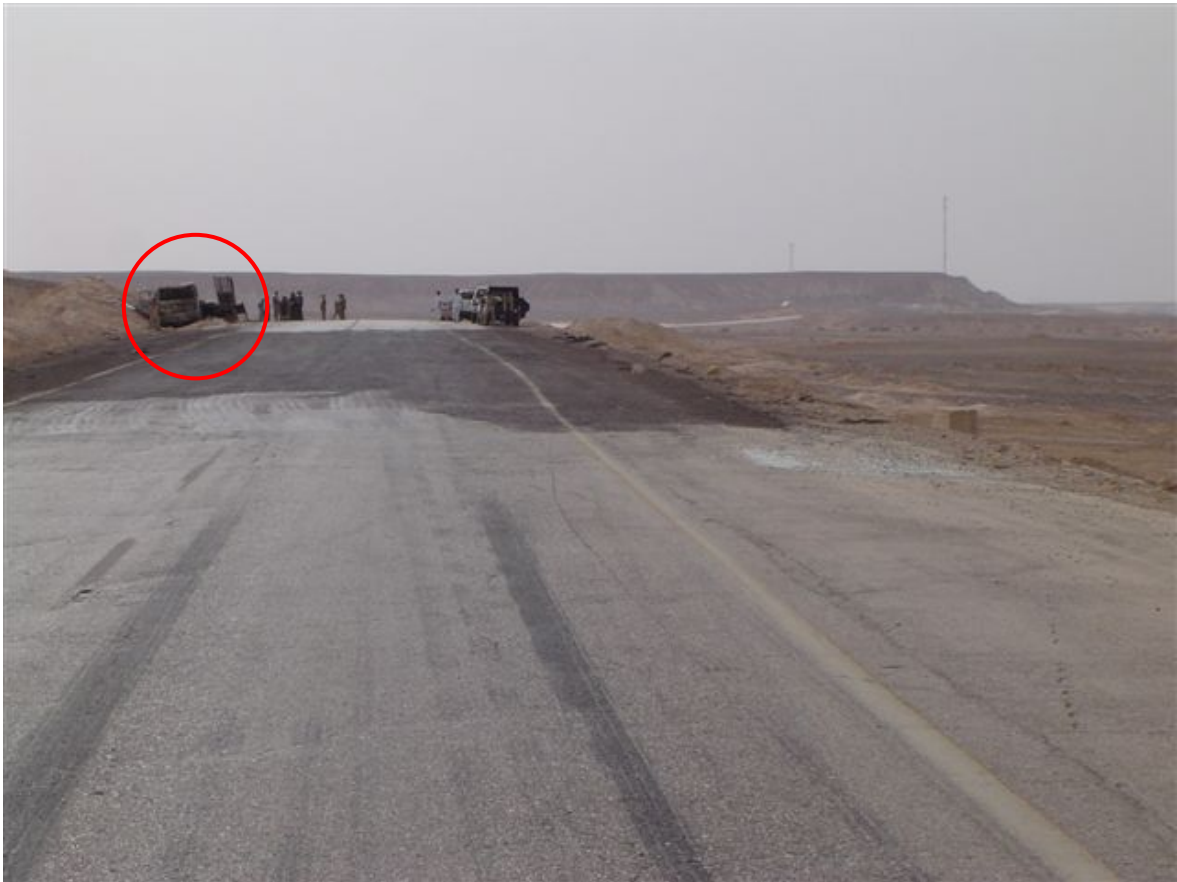
Détail de la route au voisinage du lieu de la collision, vu à 100 mètres environ selon le sens de la trajectoire de l'avion, vers l'Ouest.

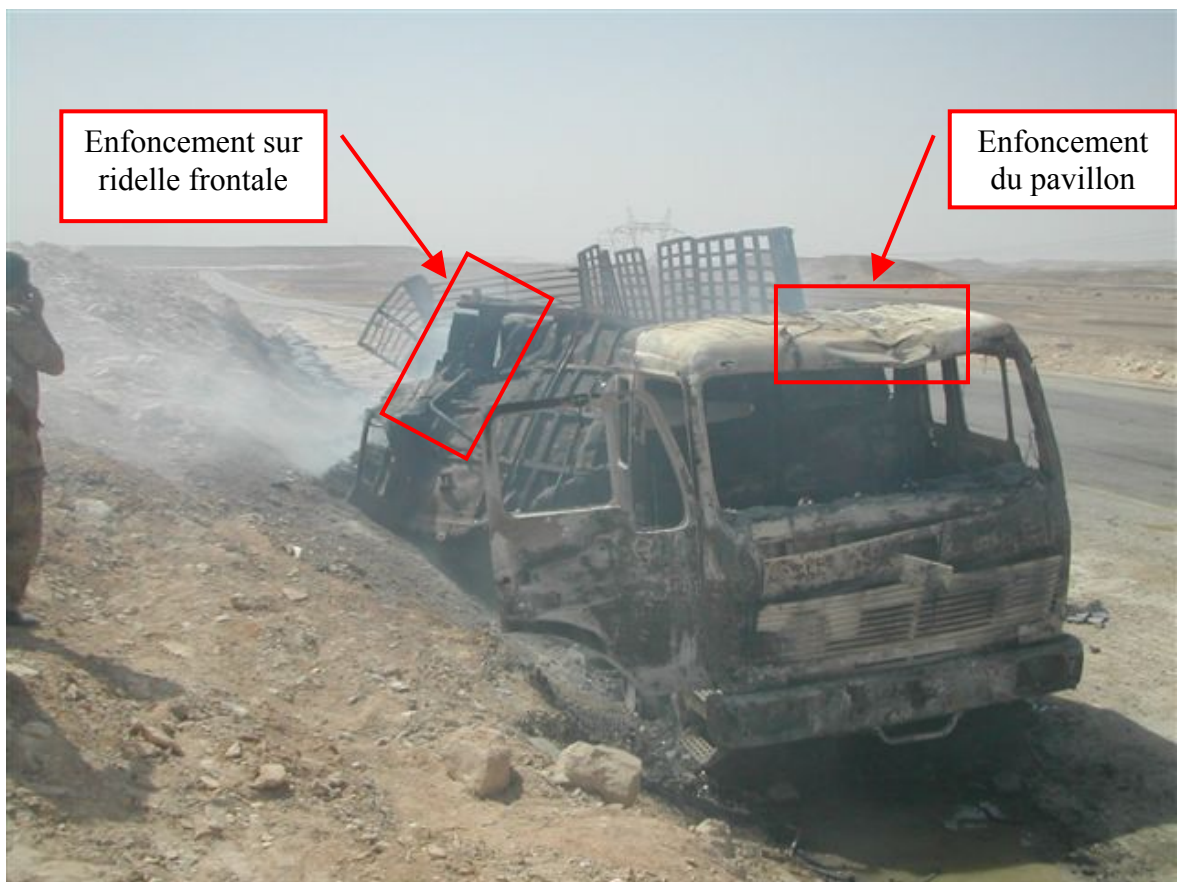
- Le camion heurté s'est arrêté contre un talus bordant la route au Sud. Selon les témoignages, il était entièrement sur le bas côté, presque arrêté et proche du talus au moment du choc. Sa position lors de la collision ne peut être déterminée avec précision, mais la cabine présente une divergence avec l'axe de la route.
- La partie frontale du pavillon de la cabine présente un enfoncement et un sillon dans la tôle.

- Le toit de la cabine est découpé plus en arrière, dans le prolongement de l'enfoncement. L'alignement des marquages est approximativement parallèle à l'axe de la route.
- La structure métallique de la ridelle frontale du plateau arrière est renversée vers l'arrière et la droite du camion. Sa partie supérieure gauche présente un enfoncement.
- Les ridelles latérales, constituées de tubes métalliques épais, ne présentent pas de traces d'impact visibles.

Traces de la collision sur l'épave du camion heurté par l'aile gauche de l'avion

<p><u>Ridelle frontale de la remorque heurtée par l'aile gauche de l'avion et renversée (emplacement initial de la partie heurtée en pointillés)</u></p>	<p><u>Marquages sur la partie supérieure de la cabine du camion et sens de la trajectoire de l'avion</u></p>

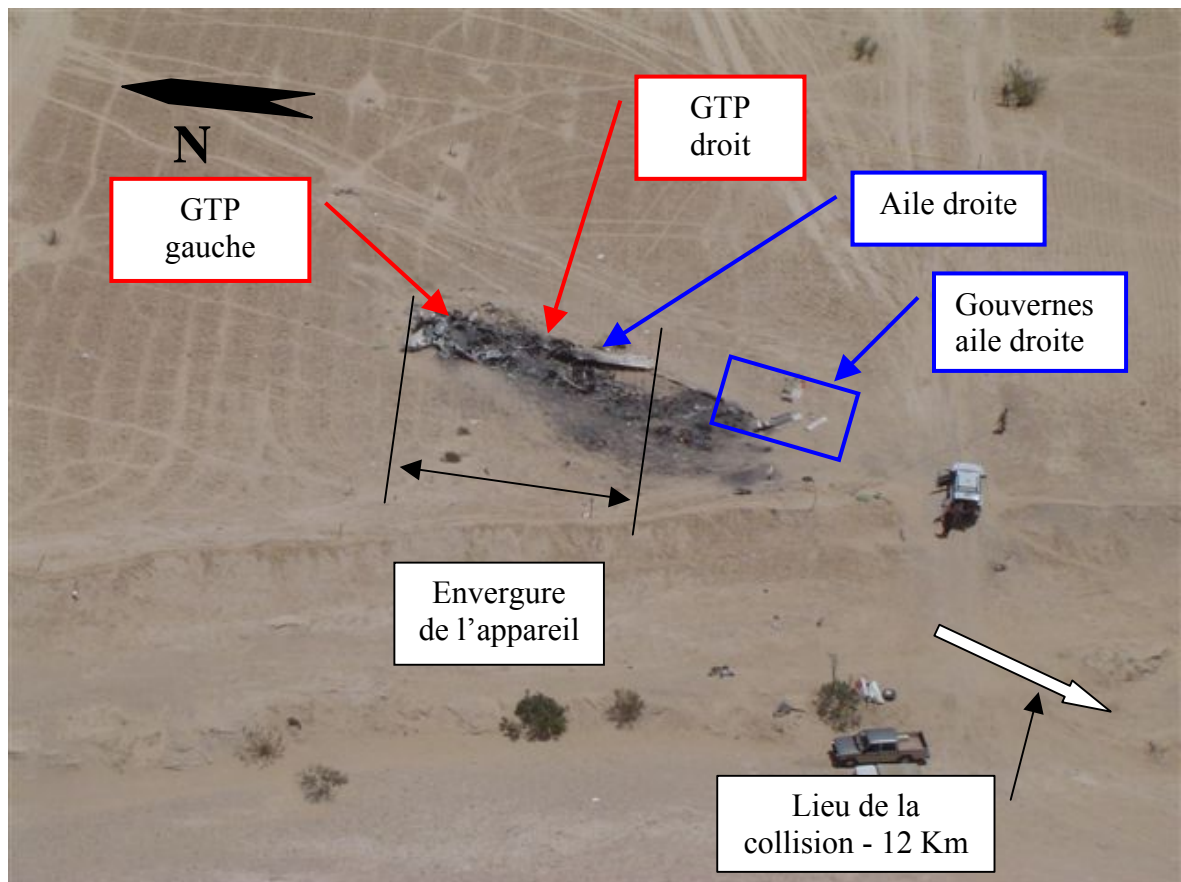
Vue aérienne du site d'impact

L'épave est localisée dans une zone inhabitée où le sol est de consistance meuble.

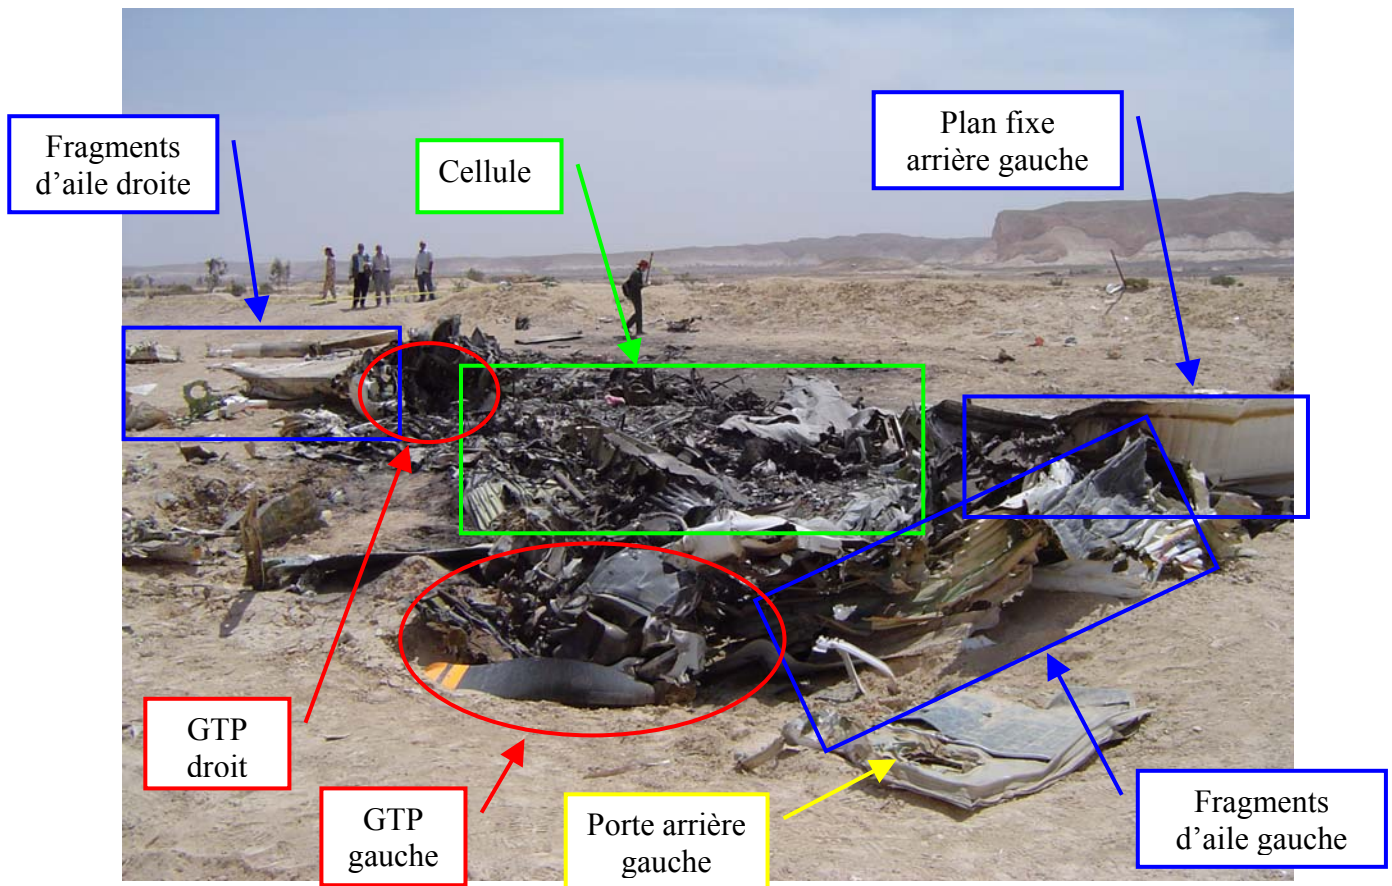
- Le train principal gauche a été brisé en deux parties, la roue a été éjectée à quelques dizaines de mètres et préservée de l'incendie. Le train principal droit est entier. Le train auxiliaire est entier et présente une fourche en partie fondue.

Aspect général de l'épave, vue selon un axe 190°

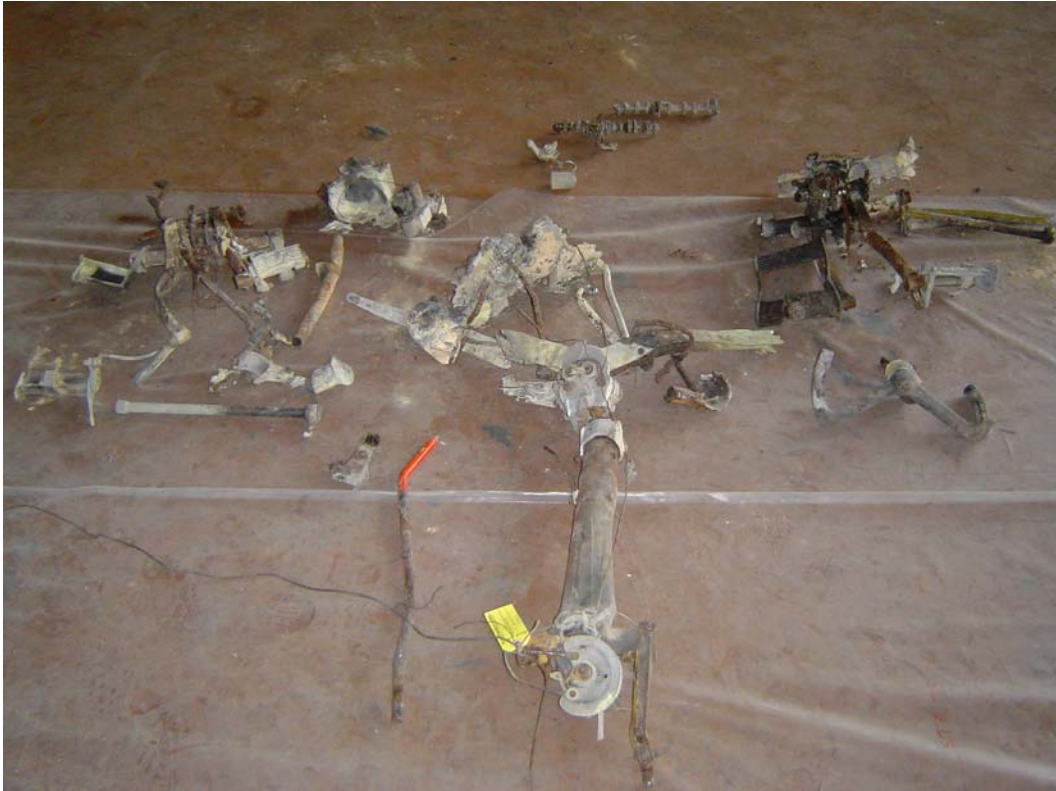
- ⇒ La continuité de la tringlerie rigide des volets, interne à l'aile, a pu être constatée sur l'aile droite.
- ⇒ Les éléments des commandes retrouvés et situés en cabine (profondeur, gauchissement, palonniers, manettes, renvois, axes et tringleries) sont disloqués et libres en mouvement. L'état des commandes identifiées ne permet pas de déterminer une quelconque position ni un éventuel dysfonctionnement avant l'impact, à l'exception de la manette de commande des volets. Le mécanisme des compensateurs manuels de profondeur et de direction n'a pas été retrouvé.

Etat des ensembles de commandes du poste de pilotage

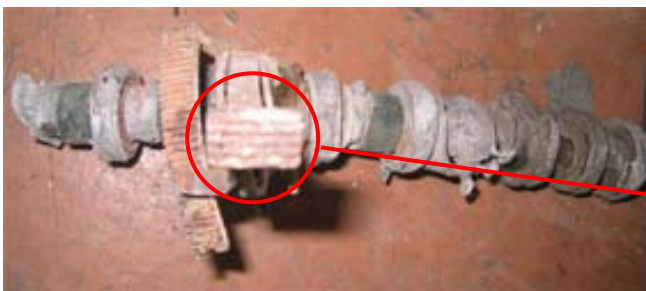
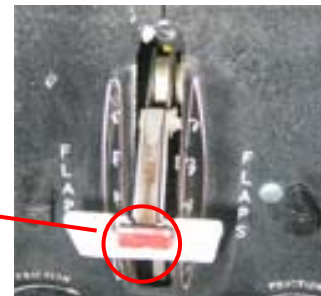
L'axe, le secteur dentelé et la partie métallique du sélecteur avec son frein cranté effaçable sont dans une position intermédiaire de la plage de réglage.

Etat du sélecteur des volets et position identique en cabine

Compte tenu de son état, la position de la commande des volets en cabine peut être restituée entre 20° et 30° au moment du crash²⁴.

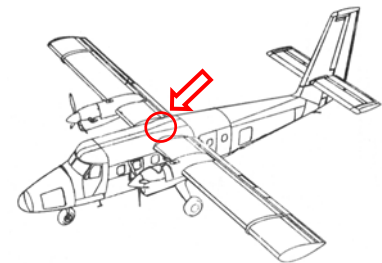
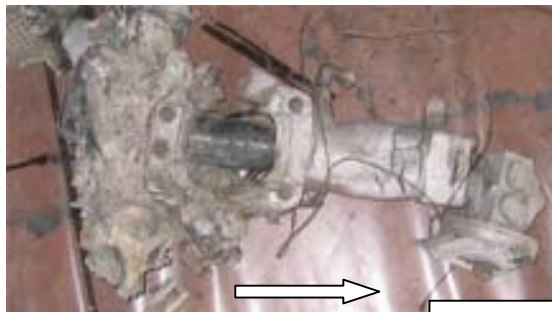
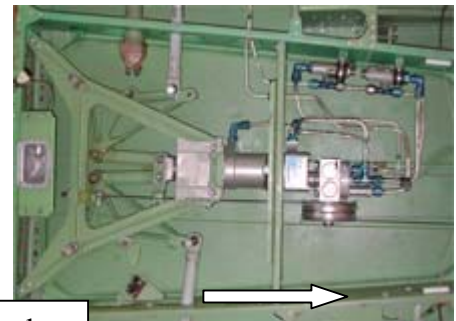
La tige de vérin est sortie d'environ 9 cm, ce qui correspond à une position *théorique* des volets à 37,5°.

Etat du vérin hydraulique et position sur l'avion

Le corps du vérin a subi un écrasement et a été soumis à l'incendie (plis et fissures caractéristiques). Sa position avant l'impact ne peut être déterminée avec certitude.

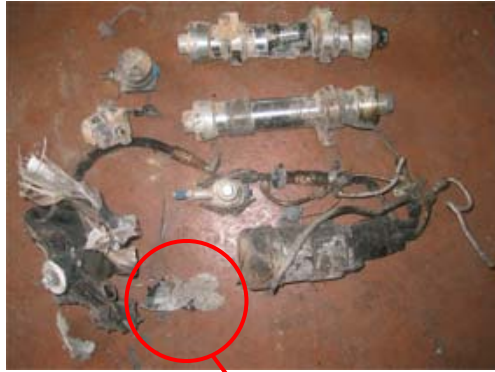
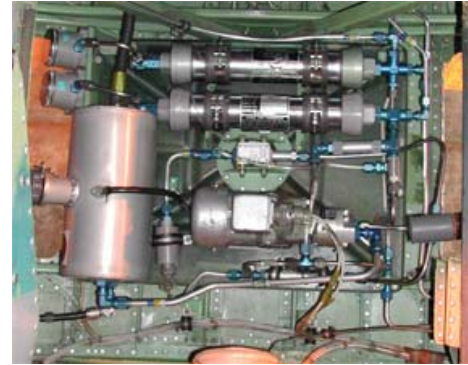
Le manomètre de gauche (l'indicateur de pression de l'accumulateur principal) indique une pression d'environ 700 PSI.

Le manomètre de droite (indicateur de pression de l'accumulateur de frein) indique une pression d'environ 1500 PSI.

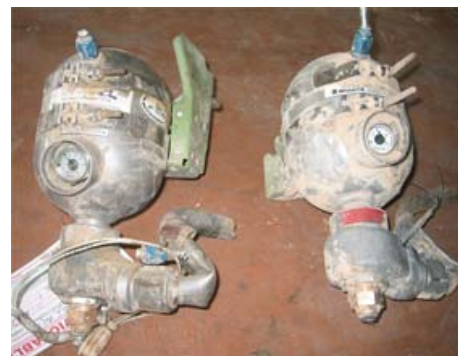
Les cartouches pyrotechniques n'ont pas été percutées compte tenu de la pression indiquée par les manomètres des extincteurs.

Ci-contre : aspect des deux extincteurs moteurs

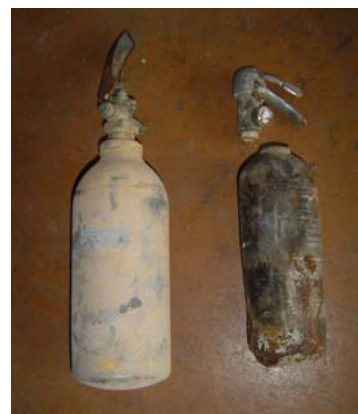
Les extincteurs de soude à poudre et au CO2 sont endommagés et vides. L'état de leur mécanisme atteste qu'ils n'ont pas été percutés manuellement.

Ci-contre : aspect des extincteurs cabine

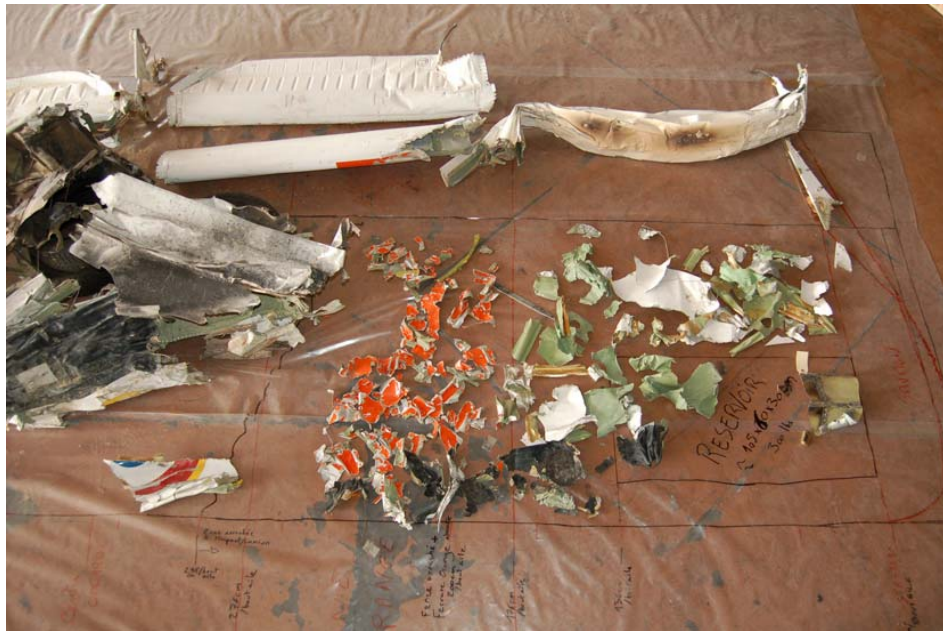
Aspect des débris de l'aile retrouvés près du camion et positionnés sur canevas

Les constatations effectuées sur les fragments de l'aile gauche après repositionnement sur canevas permettent de déterminer que la zone déchirée lors de la collision avec le camion et son chargement s'étend de la station STA 272.5 (soit 295 cm du bout d'aile) en bord d'attaque et du saumon (STA 376. 2) à la station STA 285.0 (soit environ 240 cm du bout d'aile) en bord de fuite.

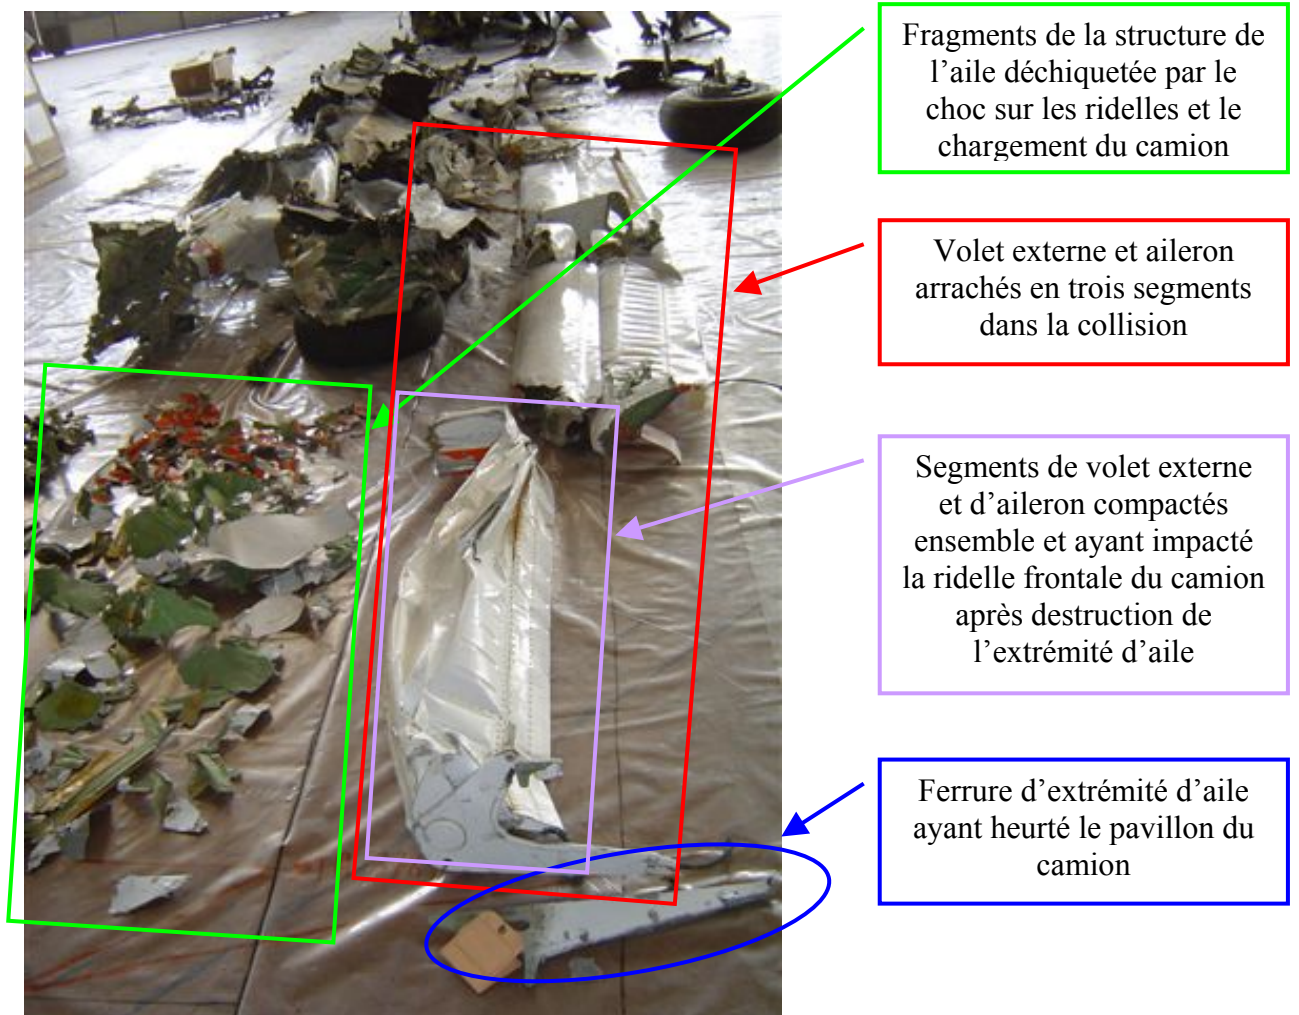
Détail des constituants de l'aile gauche retrouvés sur le site de la collision avec le camion

- volet et aileron externe gauche en 5 morceaux,
- partie intrados de l'aile zone blanche, nombreux débris déchiquetés (partie réservoir d'aile) dont un morceau du revêtement du réservoir,
- partie intrados de l'aile zone orange, nombreux débris déchiquetés.

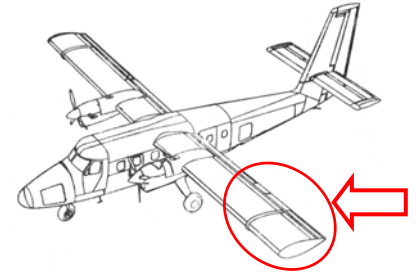
Des débris d'aile sont retrouvés sur le site de l'impact au sol avec déchirures constatées sur cette partie :

- morceaux de revêtement d'aile comprenant le bord d'attaque avec une partie de l'extrados et de l'intrados au niveau de la cocarde (environ station 272,5 soit 295 cm du bout d'aile) enfoncé et plissé,
- longeron arrière avec bielle de commande de volet externe (environ entre station 247,5 et station 260,0 soit 358 cm du bout d'aile).

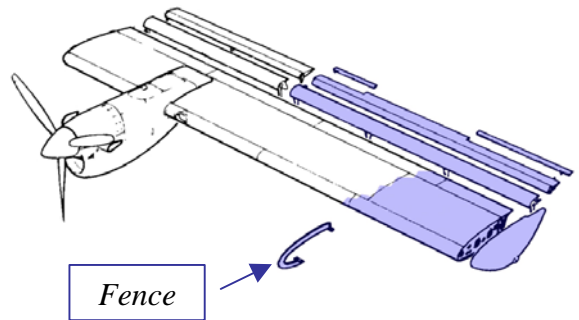
L'aileron et le volet externe gauches arrachés représentent une surface d'environ **3,10 m²**.

La surface totale arrachée (*en bleu sur la figure ci-contre*) lors de la collision représente environ **6,70 m²** soit **37%** de la voilure gauche³⁷.

La masse totale perdue a été estimée à environ **250 kilogrammes**, compte tenu du carburant (**300 lbs**) contenu dans le réservoir d'aile, **entièrement détruit lors de la collision**.

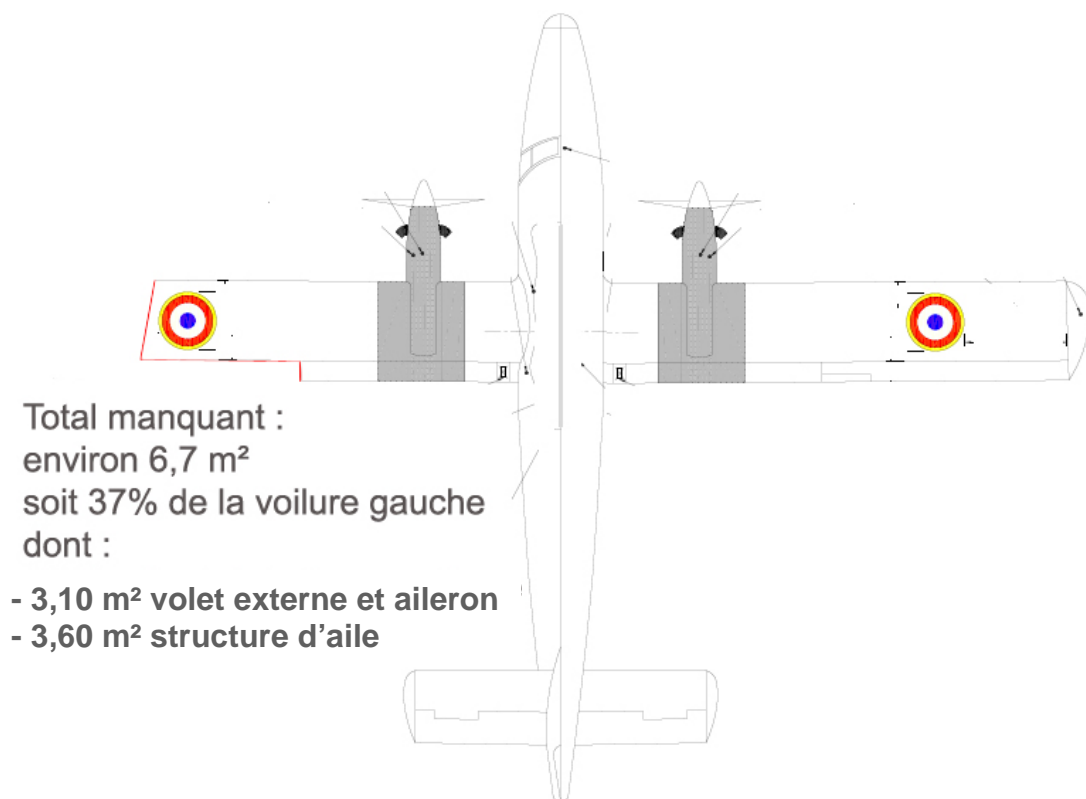
Représentation schématique de l'appareil endommagé après la collision
