Incident grave entre l'avion Boeing 787-10 immatriculé N16009 et l'avion Airbus A320-214 immatriculé OE-IJF survenu le 20 juillet 2020 sur l'aéroport Paris-Charles de Gaulle (95)

Lapsus lors de la délivrance de l'autorisation d'atterrissage par la contrôleuse, collationnement non vérifié, interruption de l'approche en courte finale sur demande d'un avion en cours d'alignement sur la piste

1 - DÉROULEMENT DU VOL

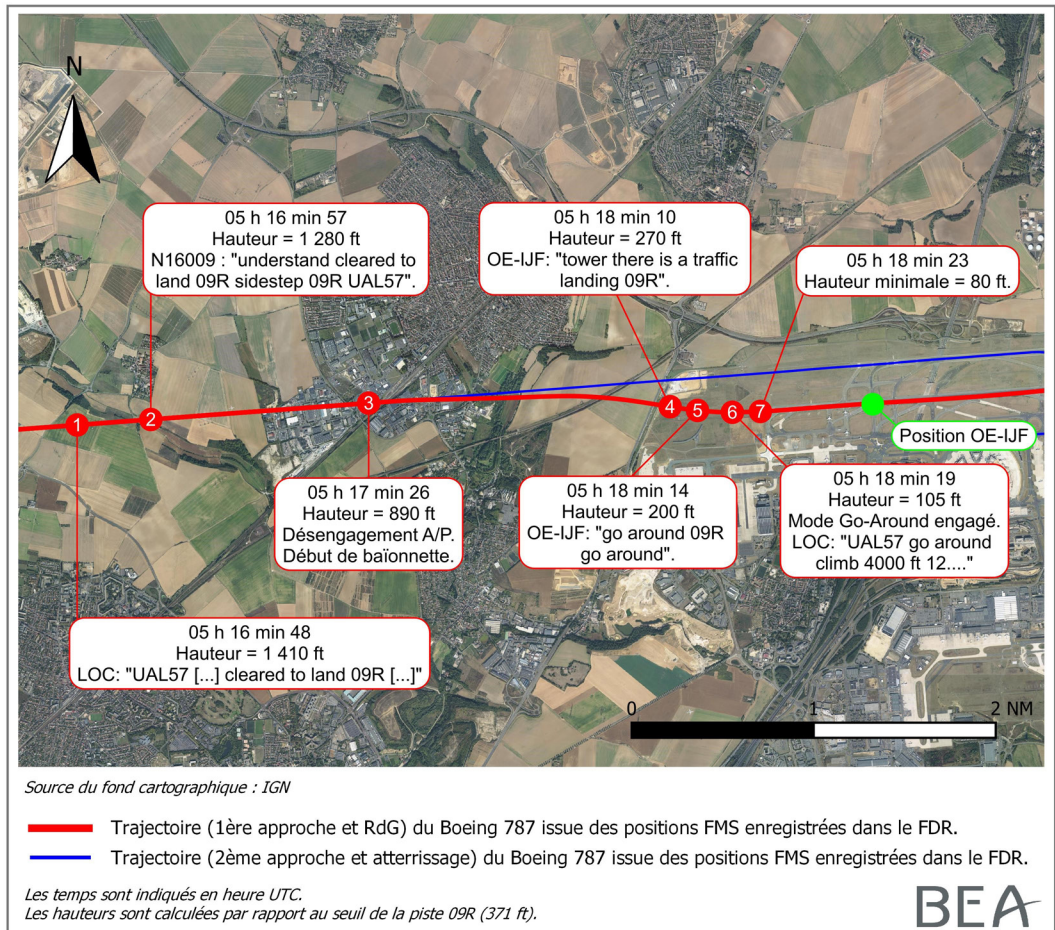
Figure 1 : Trajectoire du Boeing 787 extraite du FDR

À 05 h 17 min 23, la contrôleuse autorise un Airbus A320 de la compagnie EasyJet à s'aligner et à attendre en piste 09R depuis le point d'attente D5⁽⁵⁾. Au même moment, le commandant de bord du Boeing 787 de la compagnie United Airlines désengage le pilote automatique (AP) et débute une baïonnette pour la piste 09R, à une hauteur d'environ 900 ft et à 2,2 NM du seuil de piste 09R (point ❸ de la [Figure 1](#)).

Le commandant de bord de l'Airbus A320 annonce à la fréquence, à 05 h 18 min 10 : « *Tower, there is a traffic landing 09R* » (point ❹ de la [Figure 1](#)), puis « *Go around 09R, go around* » (point ❺ de la [Figure 1](#)). L'équipage du Boeing 787, qui avait vu l'Airbus A320 sur la piste et qui s'apprêtait à interrompre l'approche, répond qu'il remet les gaz (point ❻ de la [Figure 1](#)). Juste après ce message, la contrôleuse confirme l'ordre de remise de gaz en demandant à l'équipage du Boeing 787 de monter à 4 000 ft. Au même instant, le système visant à prévenir les contrôleurs en cas de risque d'incursion de piste ou de collision impliquant un aéronef (RIMCAS) émet des alarmes.

Le Boeing 787 est descendu à une hauteur minimale de 80 ft à 250 m en amont du seuil de piste avant de reprendre de l'altitude (point ❼ de la [Figure 1](#)). Il survole l'Airbus A320 à un peu plus de 300 ft de hauteur et poursuit la remise de gaz suivie d'une nouvelle approche pour la piste 09L sans autre incident.

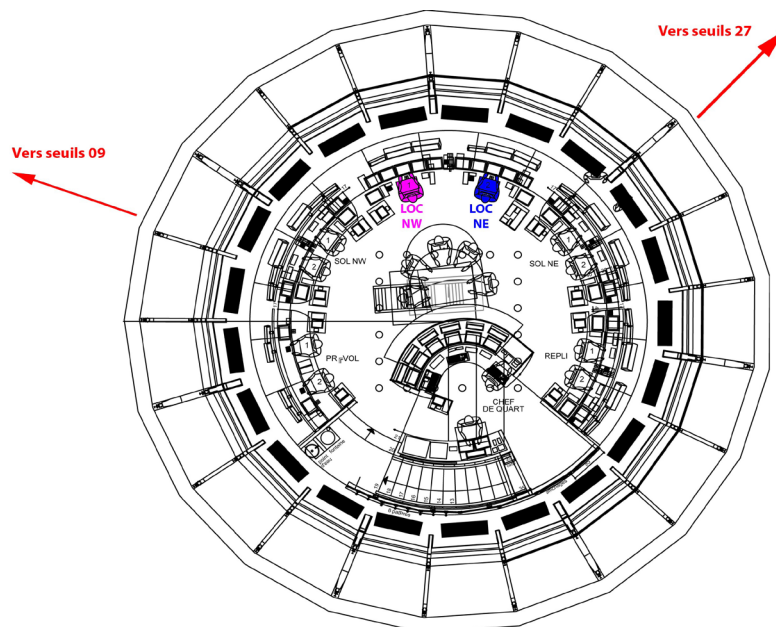
Figure 3 : Positions LOC NE et NW dans la tour de contrôle nord

Depuis la position NE, la contrôleuse était face aux points d'attente de la piste 27L, elle n'avait pas le contact visuel direct sur les seuils des pistes 09 depuis sa position dans la tour de contrôle.
