RAPPORT FINAL WEST CARIBBEAN AIRWAYS DC-9-82 (MD-82) IMMATRICULE HK4374X MACHIQUES, VENEZUELA 16 AOÛT 2005

AÉRONEF MODÈLE **DC9-82 (MD-82)**

IMMATRICULÉ HK-4374X, VOL N° WCW708

16 AOÛT 2005

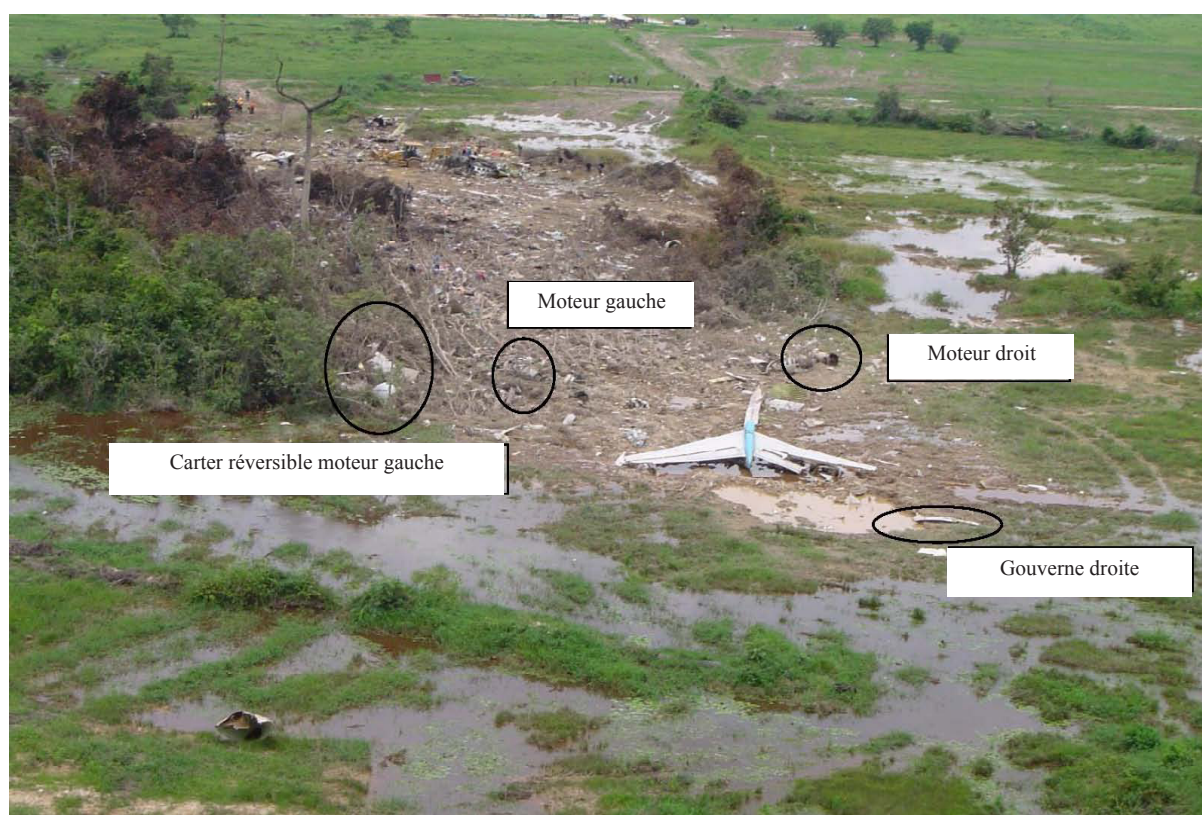
Fig. 1 : L'aéronef a été totalement détruit lors de l'impact, sauf le stabilisateur horizontal qui est resté presque intact.

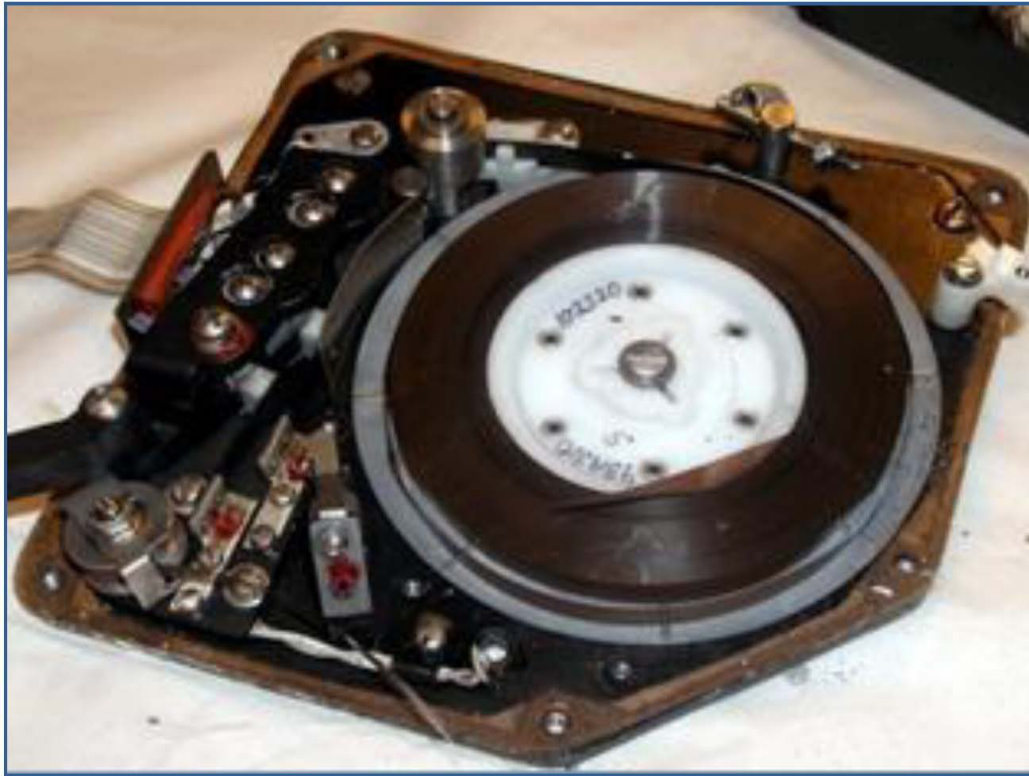
Fig. 36 : Bande magnétique et mécanisme du CVR.

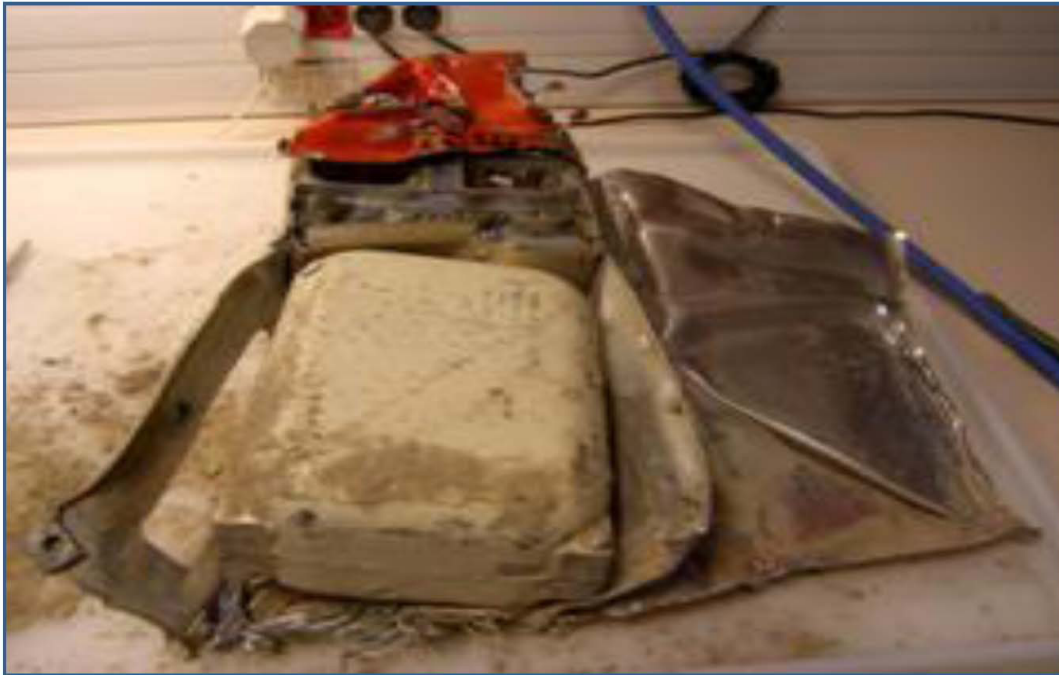
Fig. 38 : Enregistreur de paramètres de vol (FDR) ouvert.

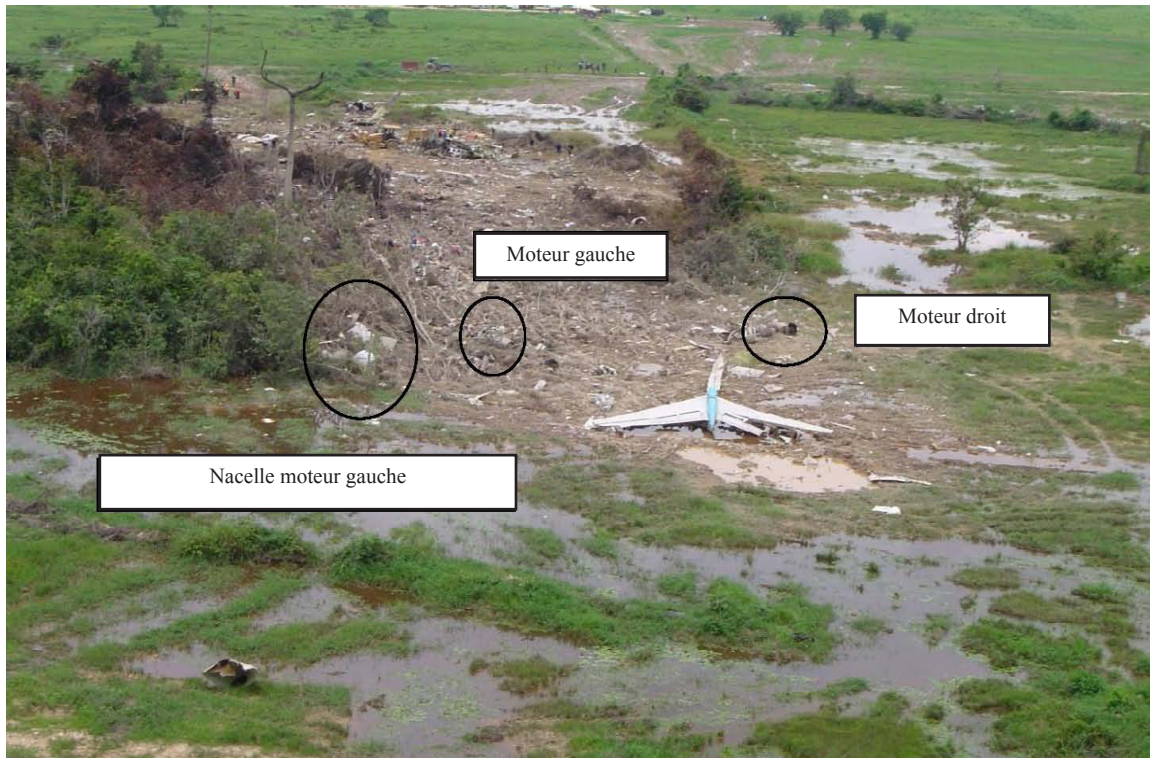
Fig. 39 : Epave de l'aéronef.

Sur une zone d'environ 350 mètres de diamètre et jusqu'à une hauteur de 30 mètres, on a pu constater un groupe d'arbres et de végétation brûlés ; il est probable que l'incendie ne s'est pas propagé **après l'impact**, étant donné que la zone était humidifiée par la crue du fleuve et qu'il pleuvait au moment de l'accident. Seule a été constatée la présence de petits incendies localisés à certains endroits.

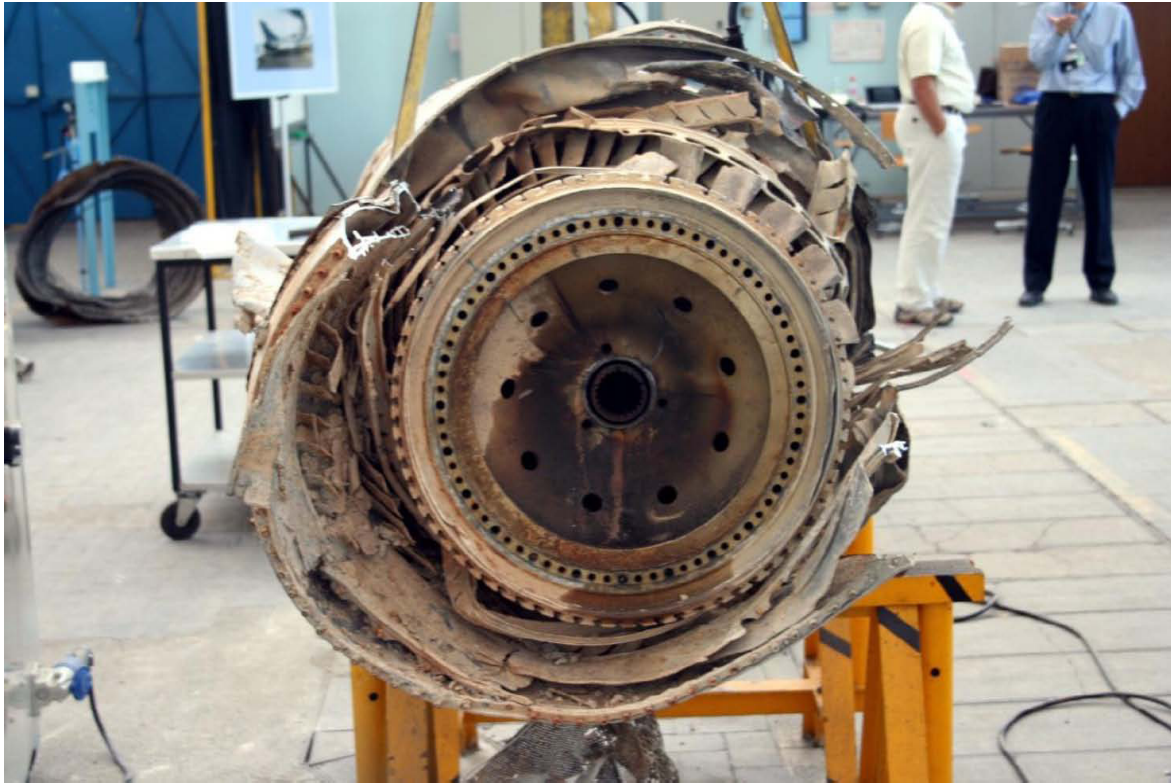
Moteur n° 1

Fig. 40 : Moteur n° 1.

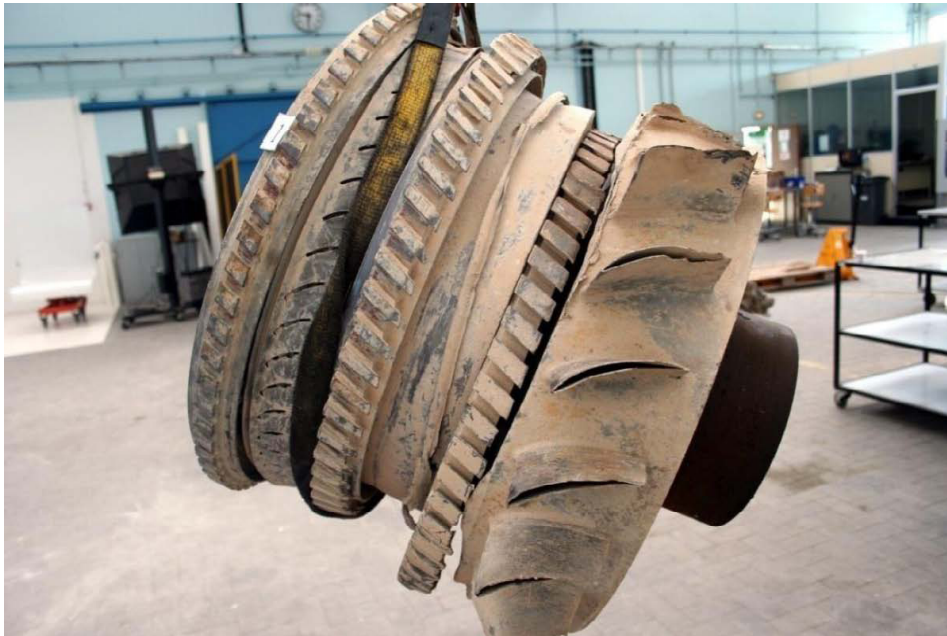
Environ 75 % des aubes du 5^{ème} étage du (LCP) manquent sur le disque. La surface brisée des aubes restantes montre des traces de frottement de matériaux de forme circonférentielle, qui s'étendent dans le sens inverse de la rotation du rotor basse pression.

Fig. 41 : Compresseur basse pression du moteur n° 1.

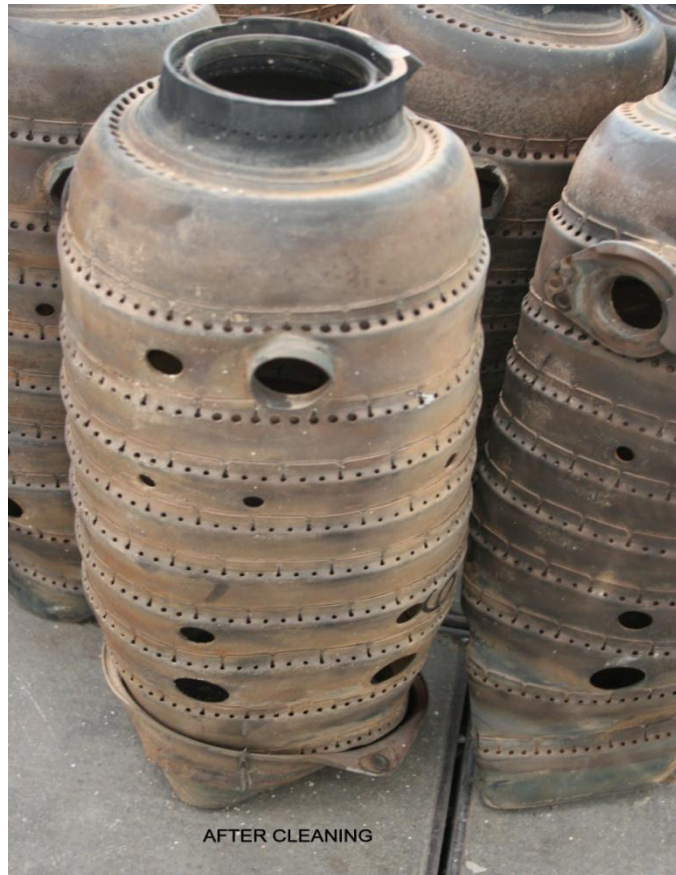
Tous les brûleurs ont été lavés avec de l'eau sous pression pour les nettoyer. Il n'y a pas trace de métallisation des brûleurs. Les brûleurs ne présentent aucune trace de fonctionnement anormal lié à une chaleur excessive.

Fig. 42 : Chambres de combustion du moteur n° 1.

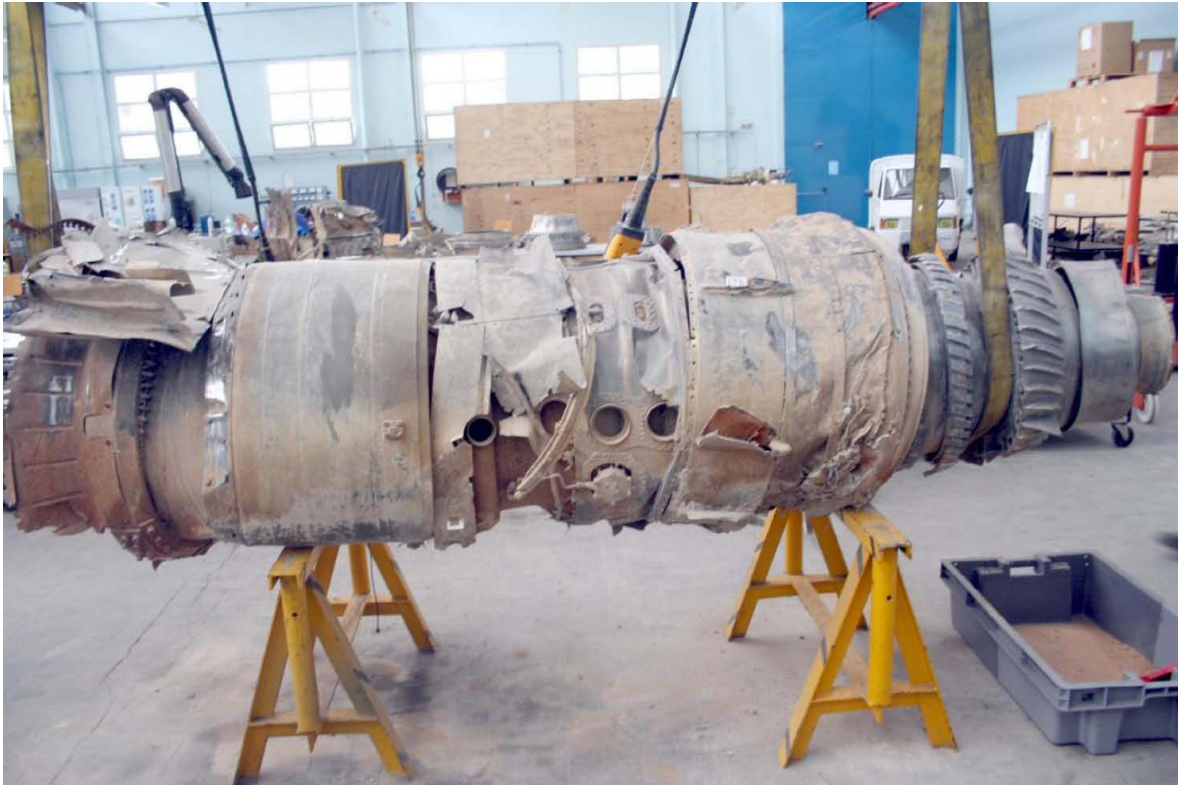
L'inspection visuelle de l'arbre de la turbine basse pression montre qu'il est plié en dessous du compartiment entre les engrenages 2 et 3. Sur la base de l'expérience acquise dans le domaine des accidents et de la dépose de moteur, il a été recommandé de découper le moteur au milieu pour examiner le compresseur haute pression. L'équipe en charge de l'enquête a décidé de découper le moteur au milieu à la hauteur du diffuseur. Le roulement n° 1 n'a pas été démonté. Les supports des roulements étaient intacts.

Fig. 43 : Moteur n° 2.

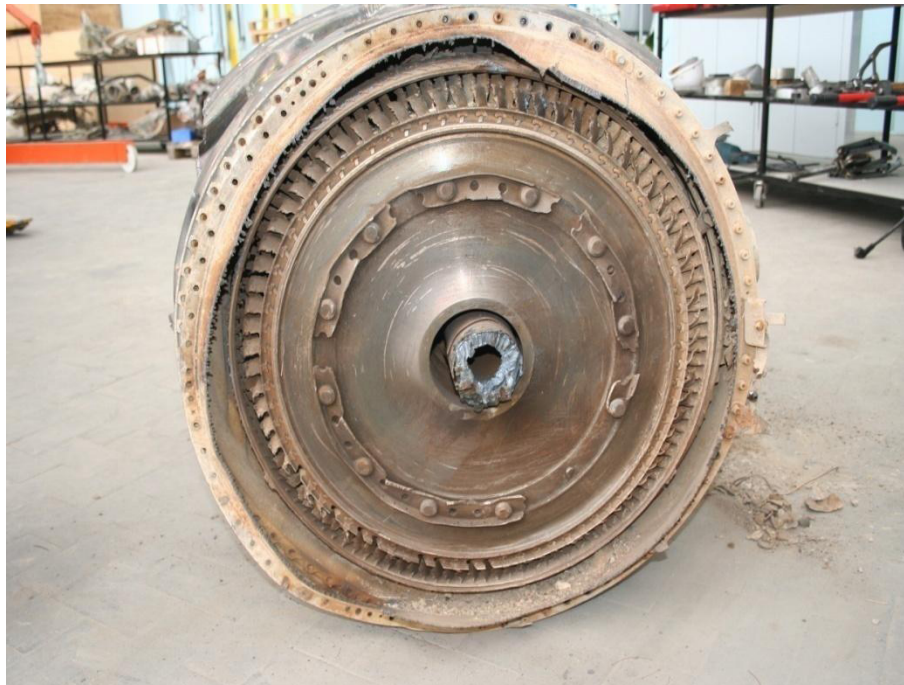
Le cône arrière du compresseur haute pression est brisé en plusieurs morceaux. La reconstitution a déterminé que la circonférence entière sur le plan de centrage a été récupérée. La section avant du tube central du compresseur haute pression a été inspectée en position installée. On constate une rupture de l'arbre en face avant sur le tube central.

Fig. 44 : Compresseur haute pression du moteur n° 2.

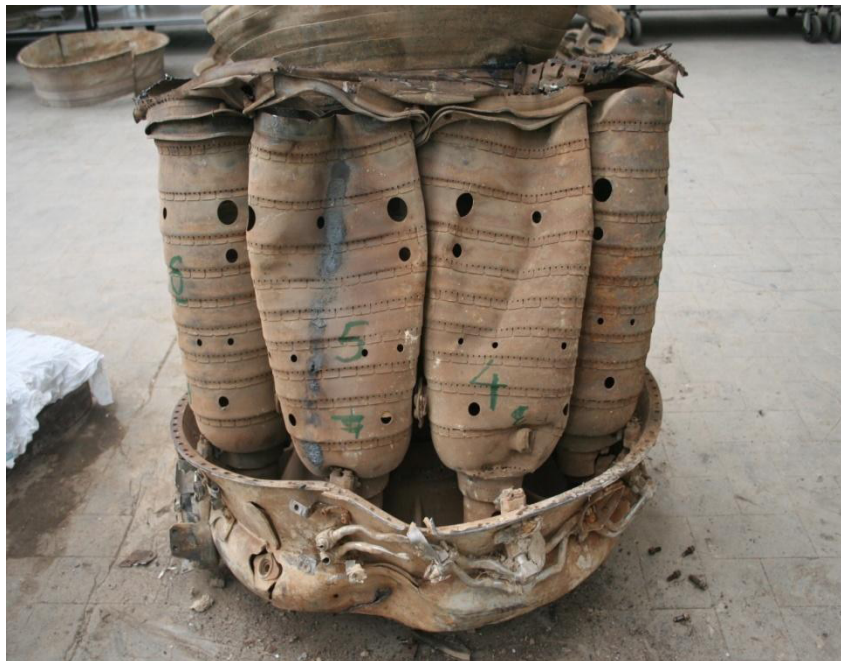
La chambre a été découpée dans le sens de l'arbre et déposée pour permettre l'étude des brûleurs. Les brûleurs 4 et 5 sont écrasés. Tous les brûleurs ont été lavés à l'eau sous pression ; aucun d'eux n'a été soumis à un effort lié à une chaleur extrême. L'enveloppe du brûleur arrière est brisée à 360°, sur environ un pouce et demi depuis le bord arrière, et elle est également brisée entre 290° et 300° sur environ deux pouces et demi depuis le bord arrière.

Fig. 45 : Chambres de combustion du moteur n° 2.

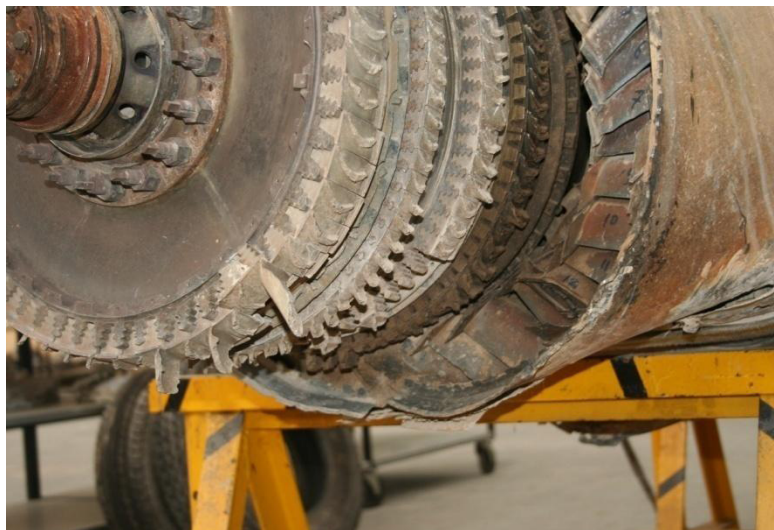
Le carter de la HPT est intact et distordu. Il est écrasé à 04:00 et 08:00 sur un cadran horaire, ce qui correspond bien à l'impact au sol. L'enveloppe de la LPT est séparée de l'enveloppe de la HPT ; elle est écrasée sur la plage située entre 04:00 et 08:00 sur un cadran horaire. Le 2nd et le 3^{ème} OAS sont intacts. Le 2nd OAS est très endommagé à la base, sur la plage 04:30 à 07:00 d'un cadran horaire. Sur les zones proches de la circonférence, le nid d'abeille est toujours connecté à la base de l'OAS. Le 3^{ème} OAS est sévèrement endommagé sur la plage 07:00 à 06:30 d'un cadran horaire. Le 4^{ème} OAS est manquant. On ne constate aucune trace de rupture ou de trou sur l'enveloppe de la LPT.

Fig. 46 : Turbine haute pression.

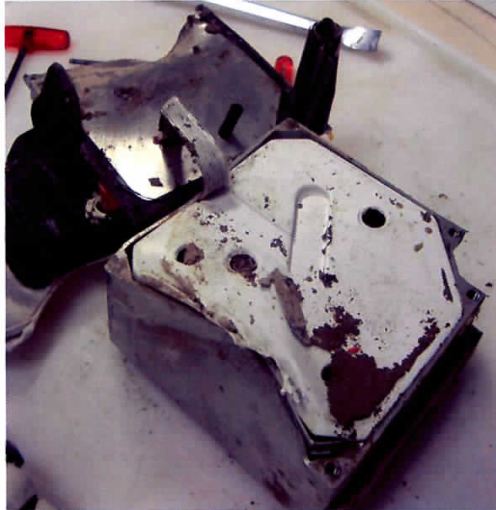
Picture 5 : damaged protected module

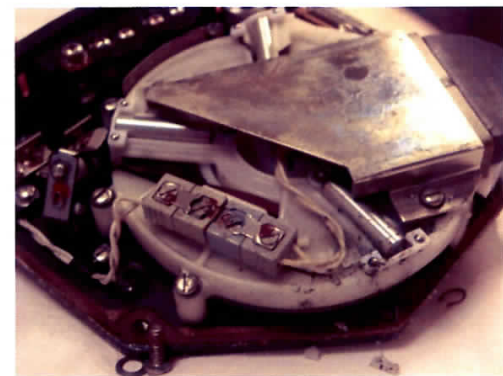
Picture 8: broken tape casing
