BUREAU ENQUETES-ACCIDENTS

RAPPORT D'ENQUETE  
CONCERNANT L'INCIDENT SURVENU LE 14 JUIN 1979  
A WASHINGTON-DULLES (Etats-Unis) AU CONCORDE N° 9  
IMMATRICULE F-BVFC

Juin 1980

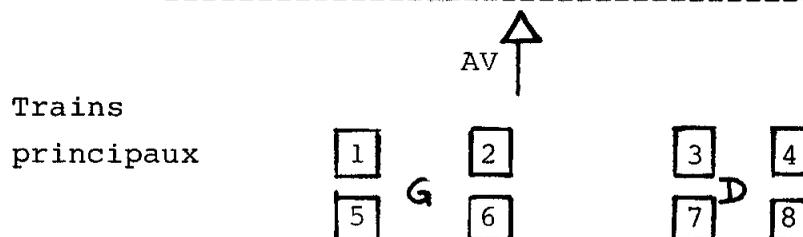
2.16. Etude des travaux d'expertises et de recherche2.16.1. Dégâts initiauxRappel de la Numérotation des positions des roues sur avion Concorde

5	6
- Position sur avion		
- Fabricant	Kléber	Dunlop
- P/N (n° de référence)	085520	DDR 18826 T
- S/N (n° de série)	6040 9230	7140 132
- Dimensions	47x15.75x22	47x15.75x22
- Nombre de plis	26	26
- Frettage	F 4 A	F 3
- Profondeur rainure	7.5 m/m	7.5 m/m
- Vitesse maximale	275 MPH	275 MPH
- Date de fabrication	Avril 76	Mai 76
- Nombre de rechappage	1	1
- Société de rechappage	Kléber	Dunlop
- Nombre atterrissages depuis dernier rechappage	10	10
- Nombre atterrissages depuis montage sur avion F-BVFC	10	10
- Nombre atterrissages total de la carcasse	49	29
- Pression d'utilisation à la date de l'incident (à froid, avion sur roues)	14 à 14,4 bars (203 à 208,8 PSI)

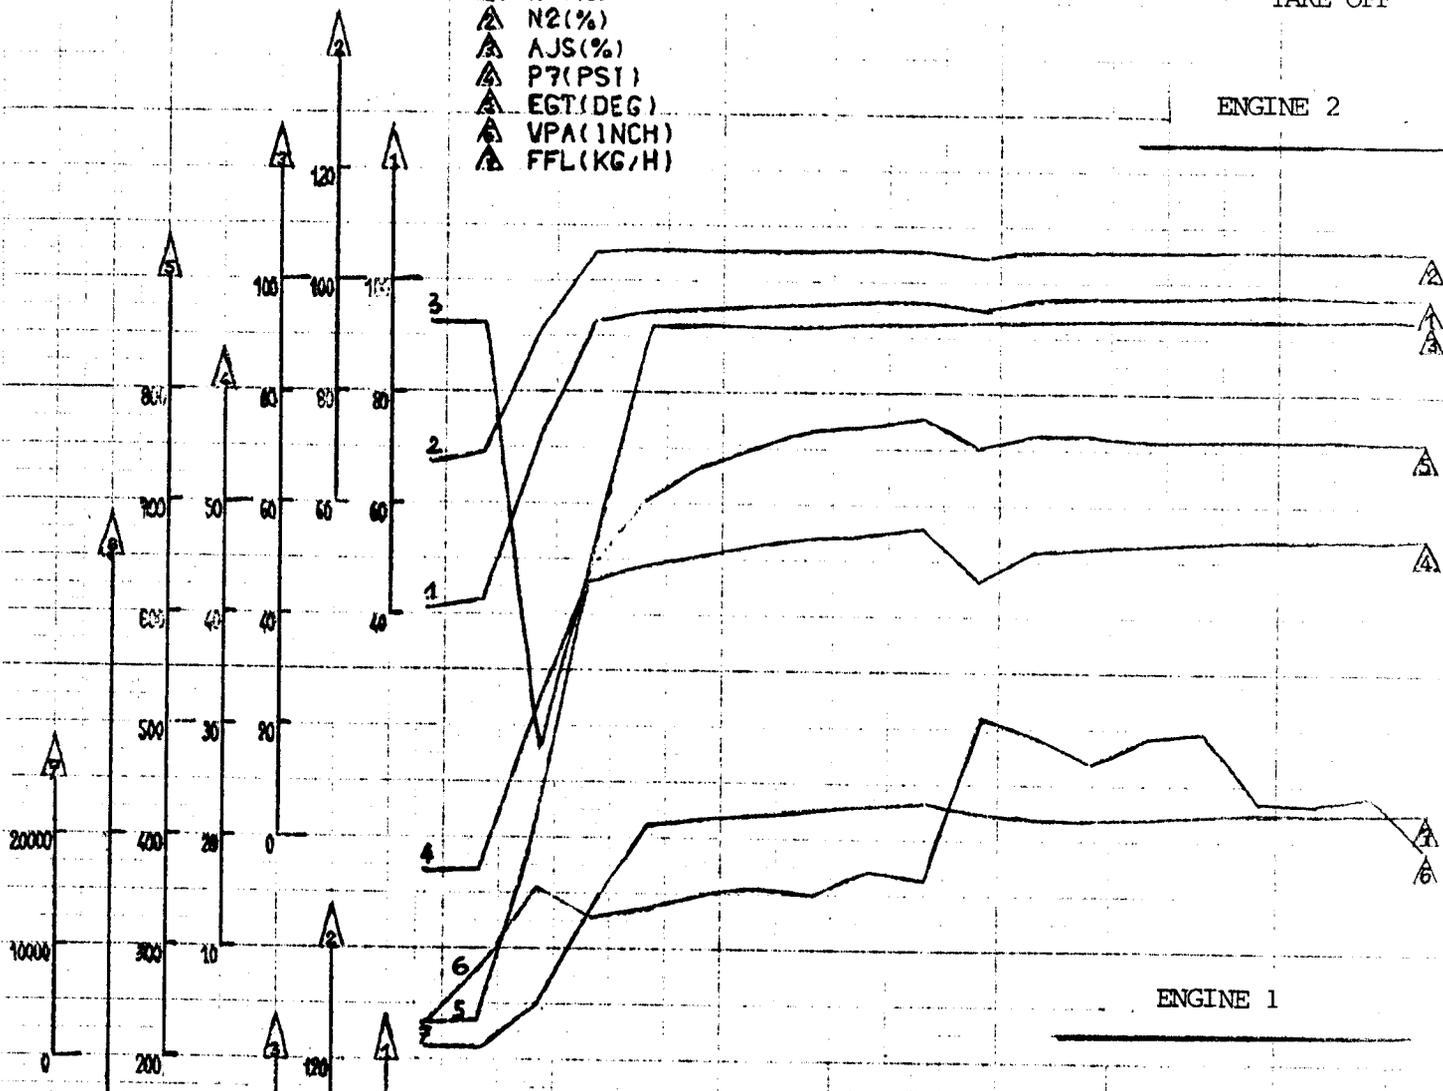
ENGINE 2

- ▲ N1(%)
- ▲ N2(%)
- ▲ AJS(%)
- ▲ P7(PST)
- ▲ EGT(DEG)
- ▲ VPA(INCH)
- ▲ FFL(KG/H)
