# Rapport

Accident survenu le **25 janvier 2007**  
sur l'**aérodrome de Pau Pyrénées (64)**  
au **Fokker F28 Mk0100**  
immatriculé **F-GMPG**  
exploité par **Régional, Compagnie Aérienne Européenne**

**BEA**

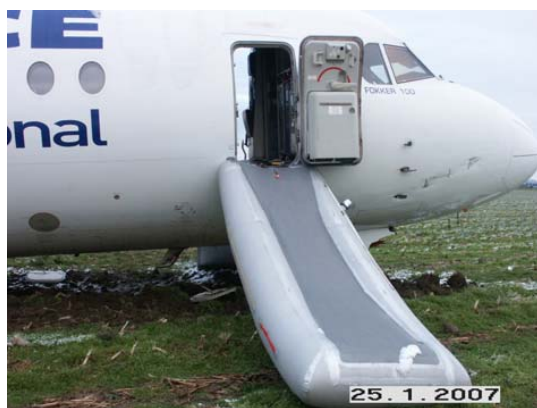
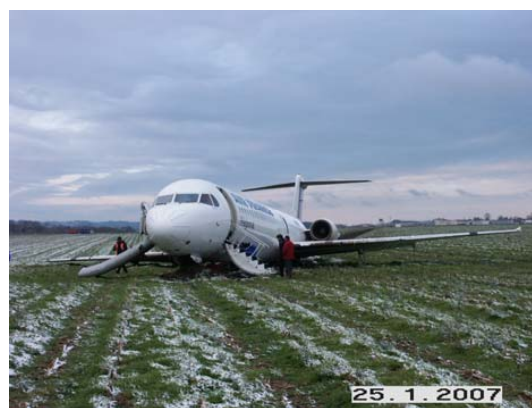
- les essais réalisés sur la porte ont montré que les deux circuits (normal et secours) étaient en état de fonctionnement mais que le passage sur secours nécessitait un effort supérieur à celui normalement rencontré dans cette configuration. Les difficultés d'ouverture en secours sont probablement dues aux déformations de la cellule.
- au moment de l'ouverture des portes le moteur gauche n'était pas encore arrêté.

La navigante de cabine a ouvert l'issue 14A (arrière gauche) et a jeté le panneau à l'extérieur en vérifiant l'absence d'obstacles et d'incendie puis elle a fait évacuer une quinzaine de passagers en leur précisant « jambe tête jambe » et en leur demandant de se regrouper. Aucune autre issue d'aile n'a été ouverte.

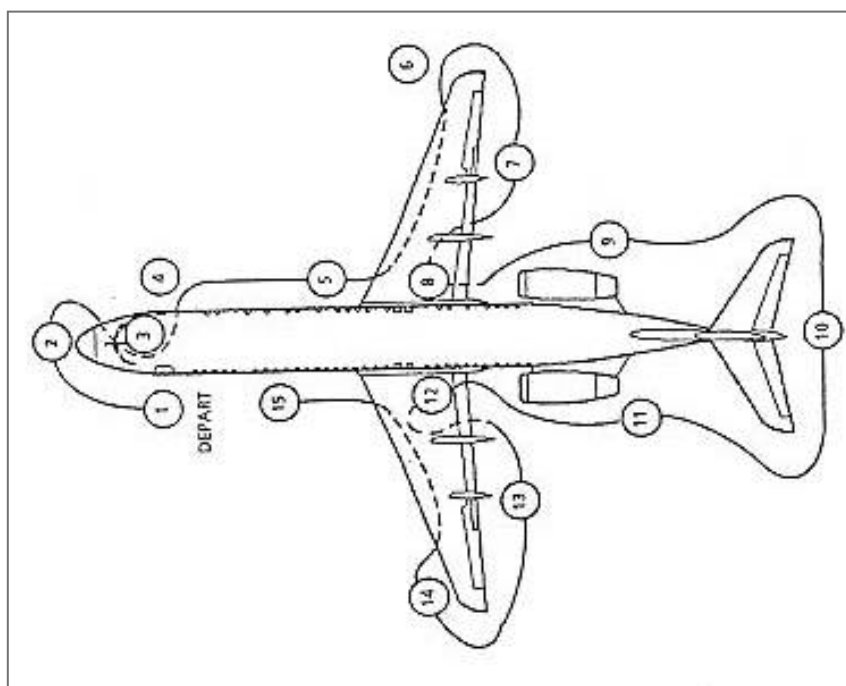
### 1.17.4 Procédure de visite extérieure

La procédure normale de visite extérieure prévoit, entre autres, la vérification de l'état du bord d'attaque, du revêtement d'intrados, des trop-pleins de réservoir, de l'état du saumon et des divers feux et phares (points 6, 7, 13 et 14). Les surfaces de l'extrados ne sont pas mentionnées dans les parties de l'avion à vérifier.

Remarque : au tiers de l'aile depuis l'emplanture, le bord de fuite est à une hauteur de 2,10 mètres et la surface supérieure au bord d'attaque est à 2,32 mètres. La vérification de l'état de l'extrados ne peut donc être effectuée qu'à l'aide d'un escabeau ou d'un moyen comparable.

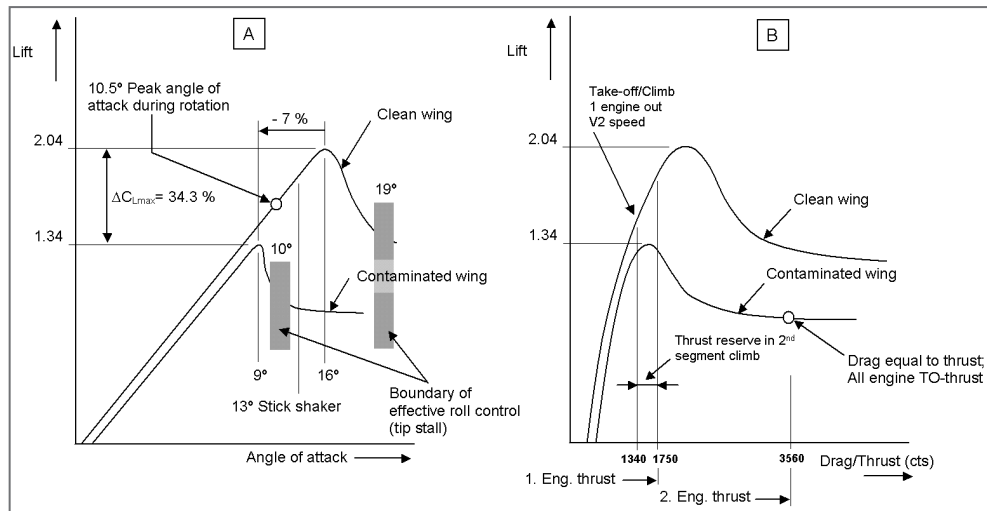
A la suite de l'accident de Skopje, des essais complémentaires ont été réalisés. Des surfaces avec des rugosités différentes, correspondant à des grains dont la taille varie, à l'échelle réelle, de 0,5 millimètre à 12 millimètres, ont été essayées. La densité allait jusqu'à un grain par millimètre carré, ce qui correspond à une contamination importante : l'aile est couverte de neige ou de glace, sans accumulation. Ces essais en soufflerie ont montré que la perte de portance maximale associée à cette contamination pouvait atteindre 34,3 % et que l'incidence de portance maximale pouvait diminuer de 7°. Une rugosité près du bord d'attaque (de l'ordre de 20 % de la corde) a une influence déterminante sur la perte de portance observée.

Les essais ont montré que la valeur du paramètre  $k/c$ <sup>(18)</sup> influence directement la perte de portance, l'incidence de portance maximale et l'augmentation de la traînée. Ce paramètre est plus important en extrémité d'aile qu'à l'emplanture. Ainsi, contrairement à une aile propre, une aile contaminée de façon homogène peut avoir tendance à décrocher à partir de son extrémité. Cette perte de portance, associée à un grand bras de levier, peut induire une instabilité en roulis et une perte d'efficacité de la commande de gauchissement. De plus, une dissymétrie de la répartition de la contamination entre la voilure droite et la voilure gauche peut entraîner un décrochage dissymétrique.

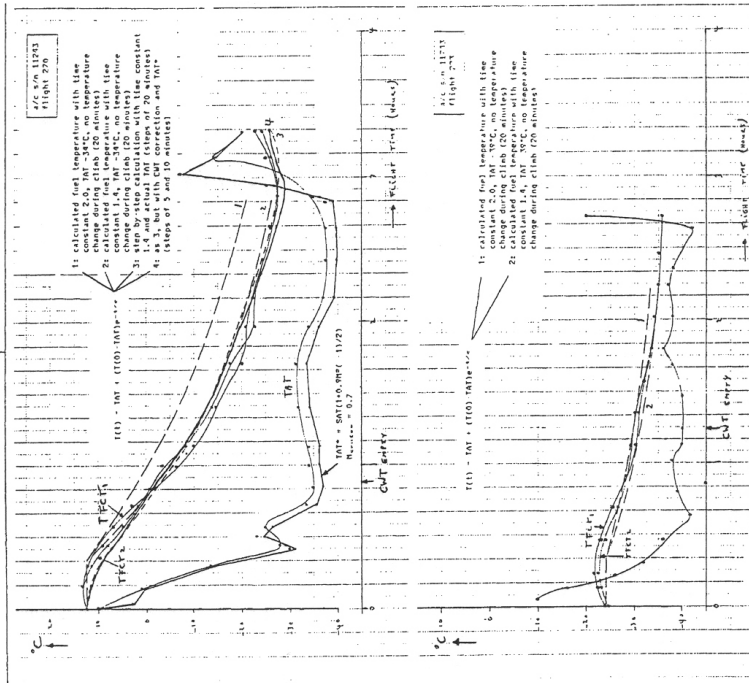
In figure 1 the measured TAT and LH and RH collector tank

It turns out that both refinements (using TAT\* in lieu of TAT and correction for the influence of the higher temperature in the center wing tank) tend to more or less cancel each other for flights up to about 2 hours, see figure 1 where these refinements have been applied to flight 270 of the Fokker 100 QI prototype. For longer flights the TAT\* effect will, of course, dominate.

Figure 1 - Verification of empirical equation with Fokker 100 test data

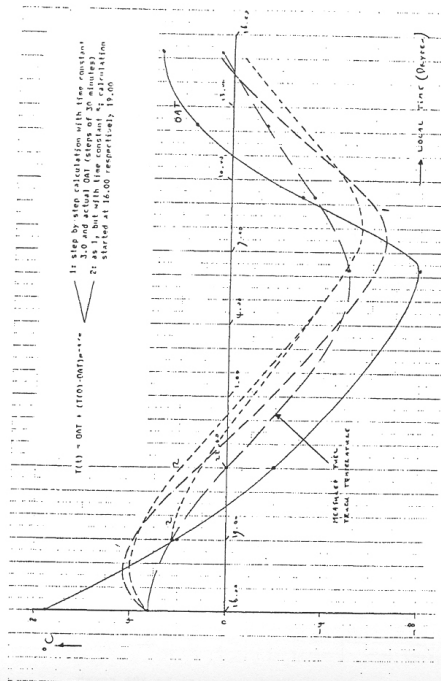
The time constant of 5 hours has been derived from measurements at Dryden, Ontario, Canada on April 5 and 6, 1989 providing OAT and fuel truck temperatures over a 24 hour period (see National Research Council Canada Technical Report IME-CRE-TR-003, NRC No. 32124). These measurements are presented in figure 2, together with two lines which follow from the numerical evaluation of the above equation with time constant of 3, respectively 5 hours. Since with the time constant of 5 hours the gradient of the calculated line is very close to the gradient of the measured line in the areas where the OAT does not show gradient inversion, it is considered that with this value sufficient accuracy has been obtained to calculate the temperature of the fuel in the fuel truck.

Figure 2 - Verification of empirical equation with Dryden fuel truck test data

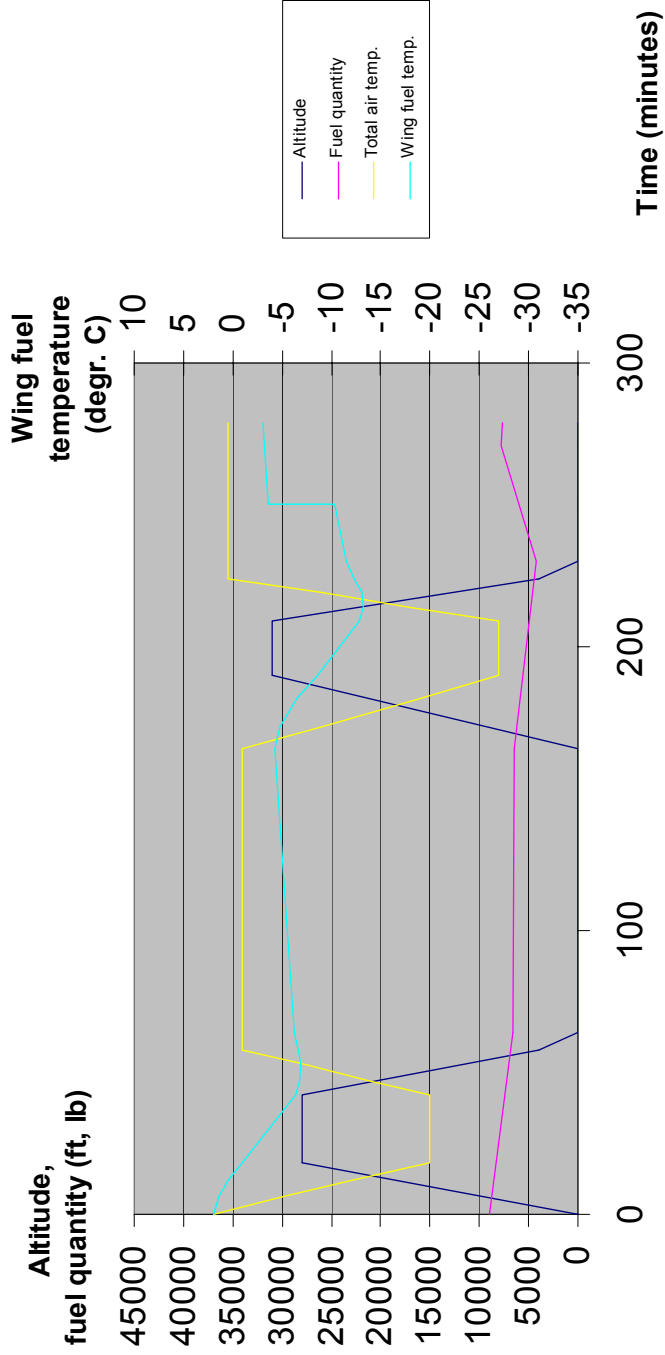
## Fuel temperature calculations – results scenario 1

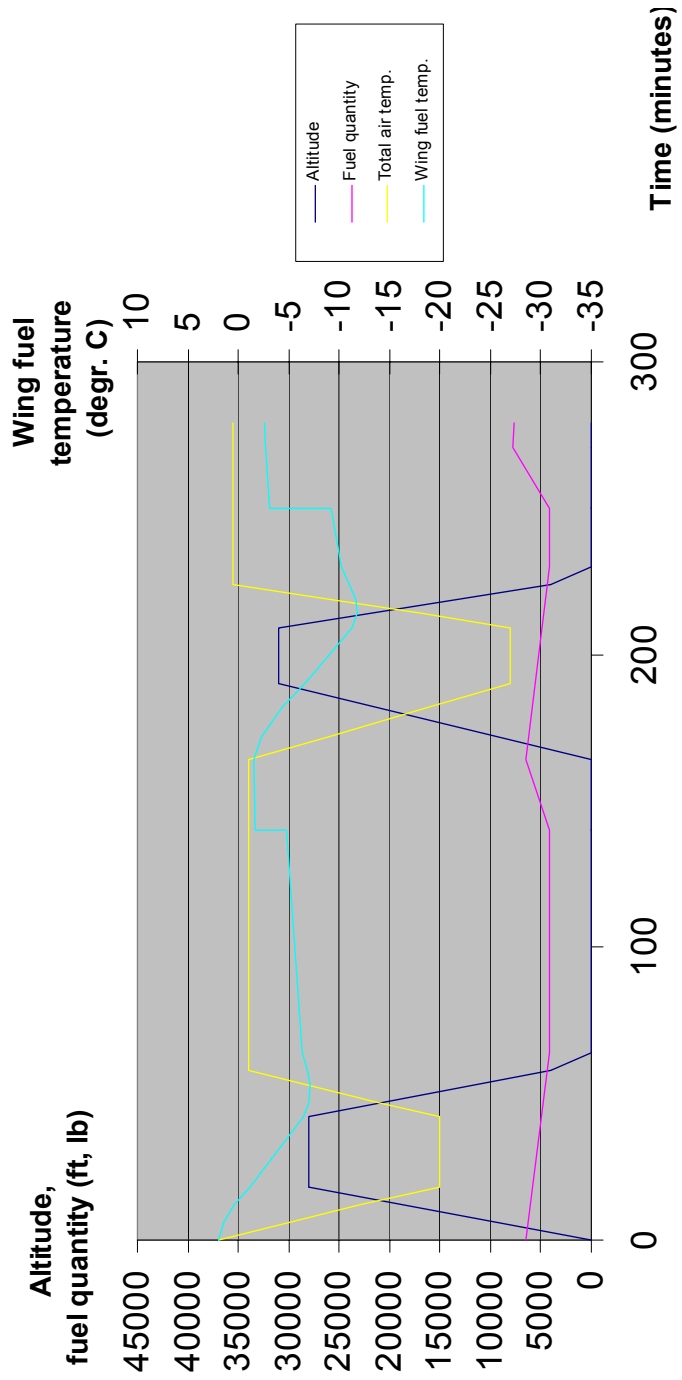
## Fuel temperature calculations – results scenario 2

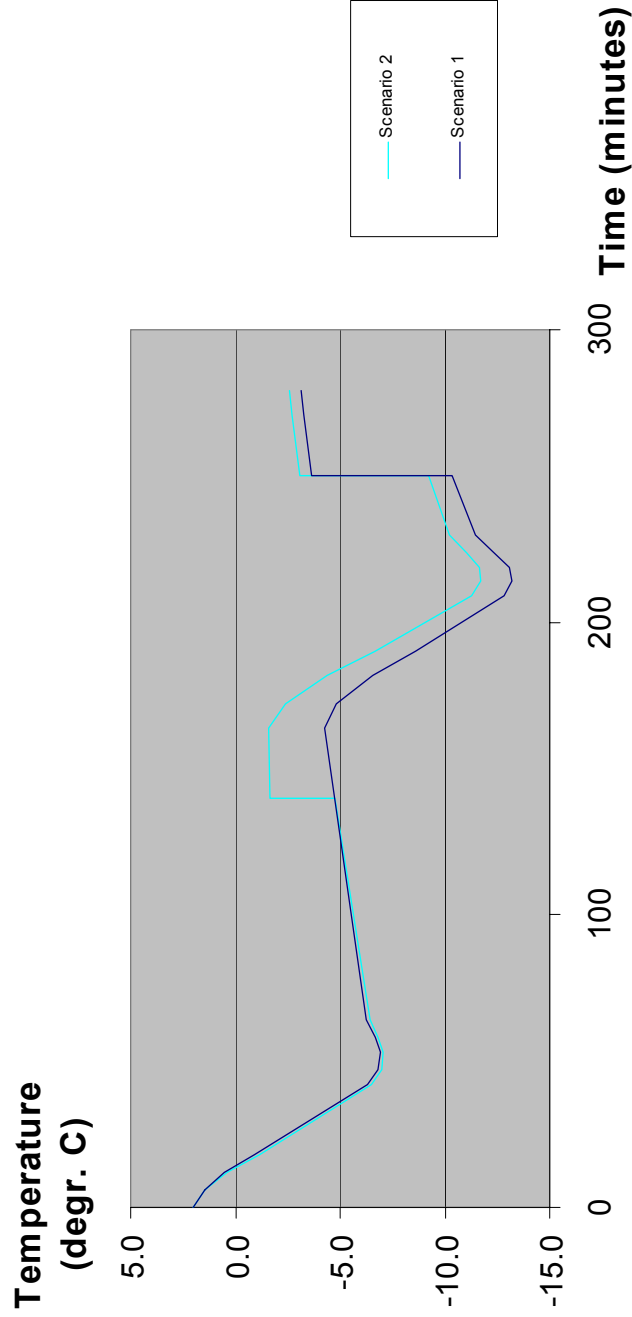
Fuel temperature calculations – scenario comparison
