**BUREAU D'ENQUETES ET D'ANALYSES
D'ACCIDENTS D'AVIATION CIVILE**

Rapport d'enquête technique

(Réf [BEAM20082020 01](#))

ACCIDENT
SURVENU A L'AVION CESSNA F150M,
IMMATRICULE CN-TCG, LE 20 AOUT 2020,
DANS LA RÉGION DE KENITRA

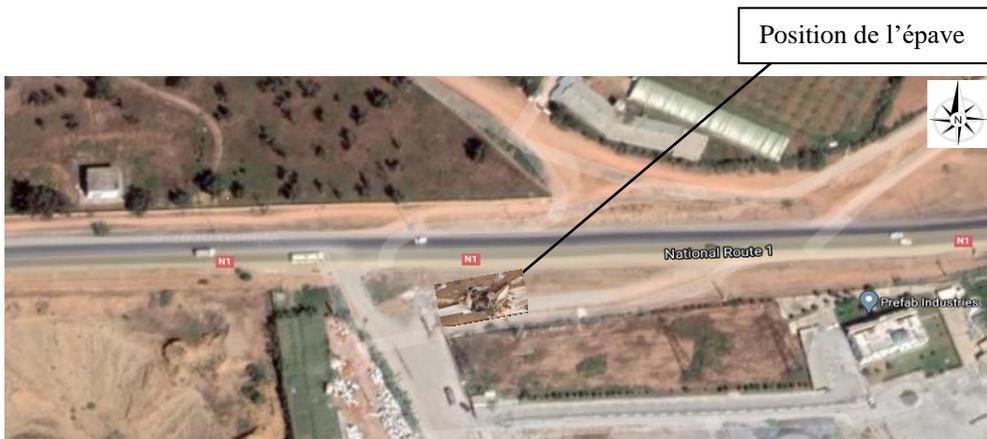
L'avion s'est écrasé sur un terrain poussiéreux entre la clôture de l'usine (PREFAB Industries) et la Route Nationale N1 (Kénitra - Tanger) au point kilométrique PK 07 (N34°17'16" W06°31'13"). Située à une distance d'environ 737 mètres au nord de la station électrique de FOUARATE, cette zone est parsemée de pylônes de lignes haute tension.

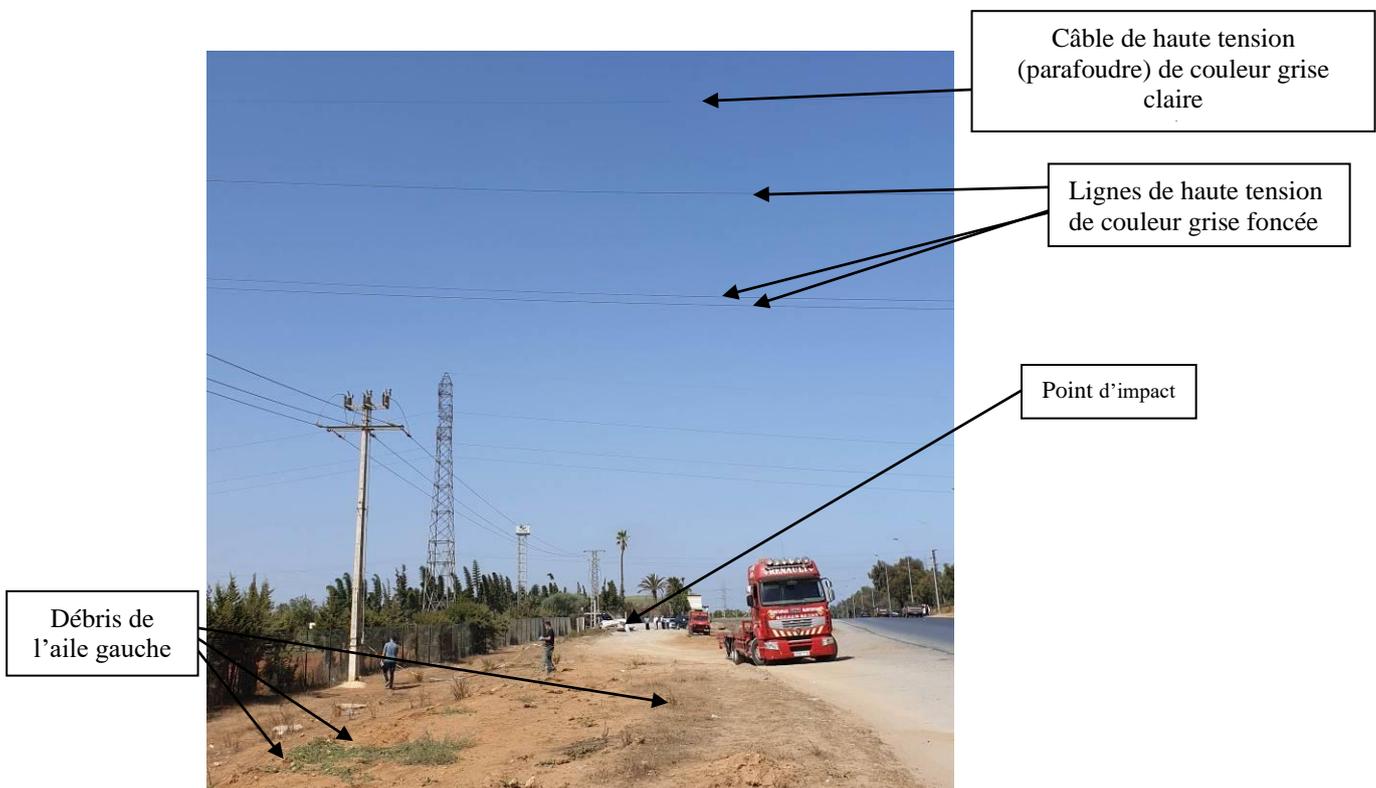
Le schéma ci-après illustre la position des lignes de hautes tensions et de la ligne parafoudre, par rapport aux débris et le point d'impact de l'avion avec le sol.

L'examen du site, ainsi que l'examen de l'épave indiquent que l'avion a heurté, par l'aile gauche, le câble de haute tension (parafoudre) situé à proximité des lignes à haute tension.

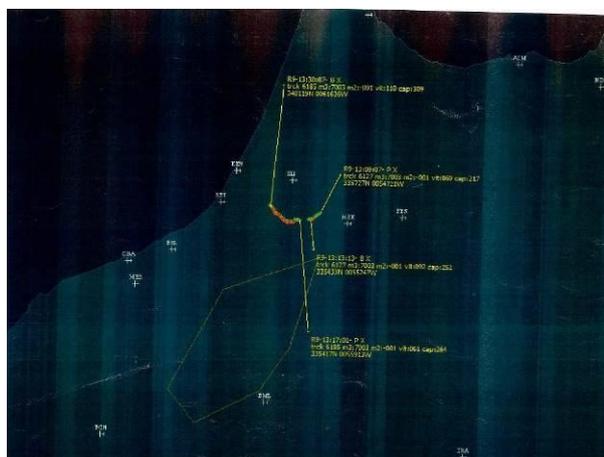
Tracé radar de l'avion CN-TCG

Les données radar de l'avion, durant la dernière demi-heure avant le crash, montrent les points de début puis de perte de contact radar de l'avion CN-TCG (Voir images ci-dessous).

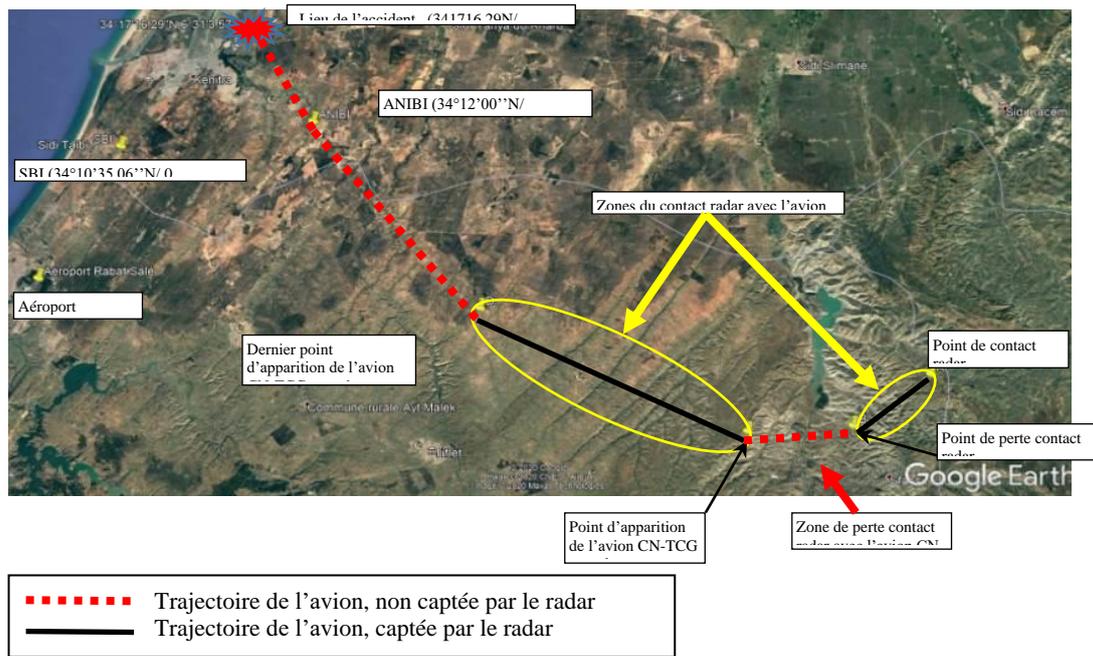
Coordonnées GPS des points de contact radar

Les données radar et les coordonnées des points de cheminement ainsi que le lieu de l'accident sont illustrés dans le schéma global ci-dessous :

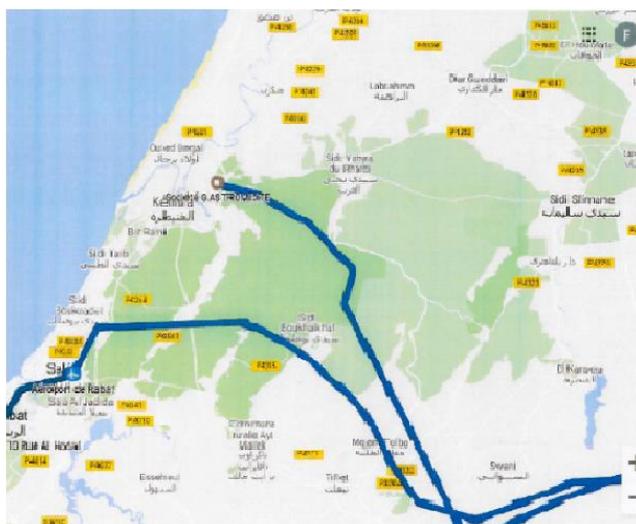
« Itinéraire de l'avion CN-TCG des vols aller et retour (GMME-GMFF-GMME), selon les coordonnées GPS du téléphone mobile de l'élève stagiaire se trouvant à bord de l'avion »

Le pilote s'est beaucoup écarté de la trajectoire VFR autorisée par la tour de contrôle, en prenant ainsi le cap Nord vers l'est de la ville de Kénitra au lieu du cap Ouest pour traverser la piste en vue d'une étape de base main gauche pour l'atterrissage.
