Accident survenu au ROBIN - DR400 - 140B
immatriculé **F-GMXY**
le mardi 15 août 2023
à Lavau-sur-Loire (44)

Heure	Vers 11 h 45 ¹
Exploitant	Aéroclub Loudunais
Nature du vol	Navigation
Personnes à bord	Pilote, deux passagères
Conséquences et dommages	Pilote et passagères décédés, avion détruit

**Perte de références visuelles extérieures, perte de
contrôle, collision avec la surface de l'eau**

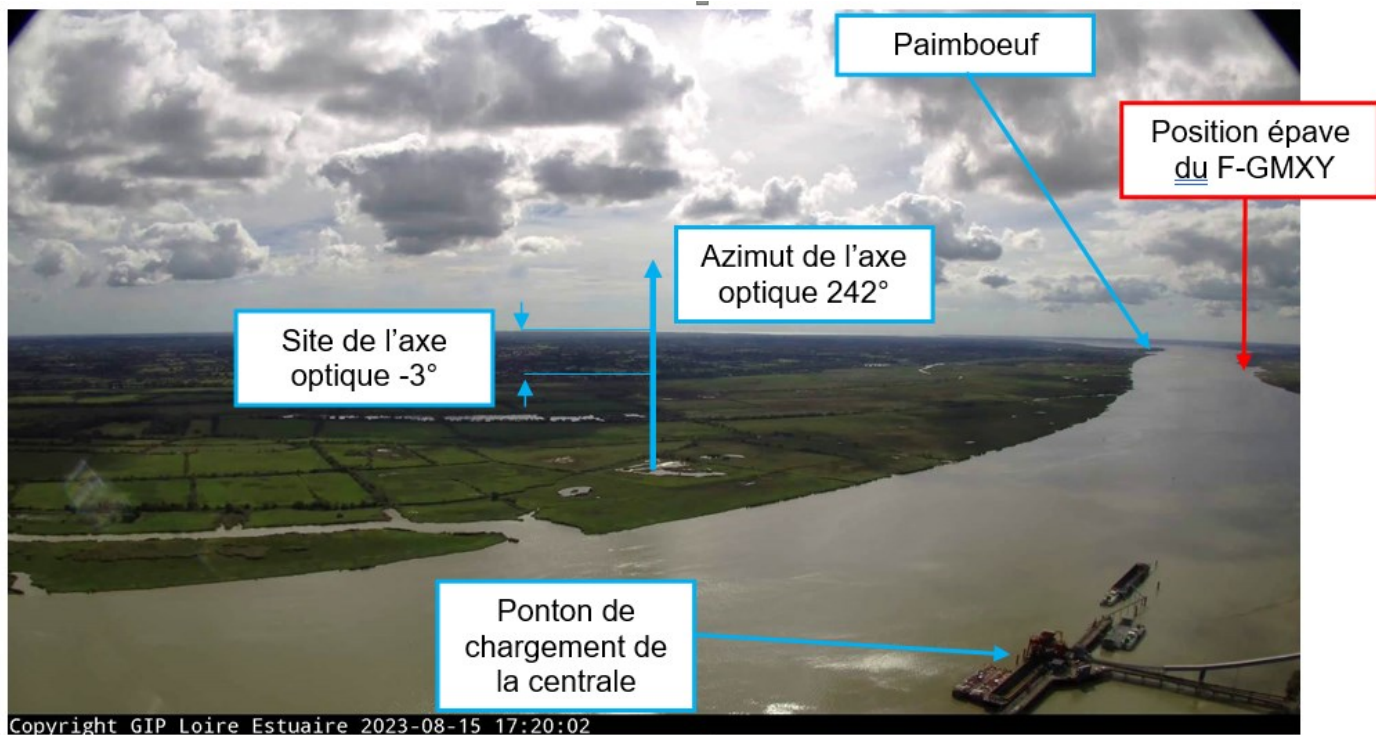
Figure 4: image de la centrale électrique de Cordemais prise environ cinq heures après l'événement (Source : GIP Loire Estuaire, annotations BEA)

La caméra se trouve sur la cheminée la plus à l'ouest de la centrale électrique de Cordemais, soit à une distance d'environ six kilomètres du lieu où l'épave a été retrouvée.

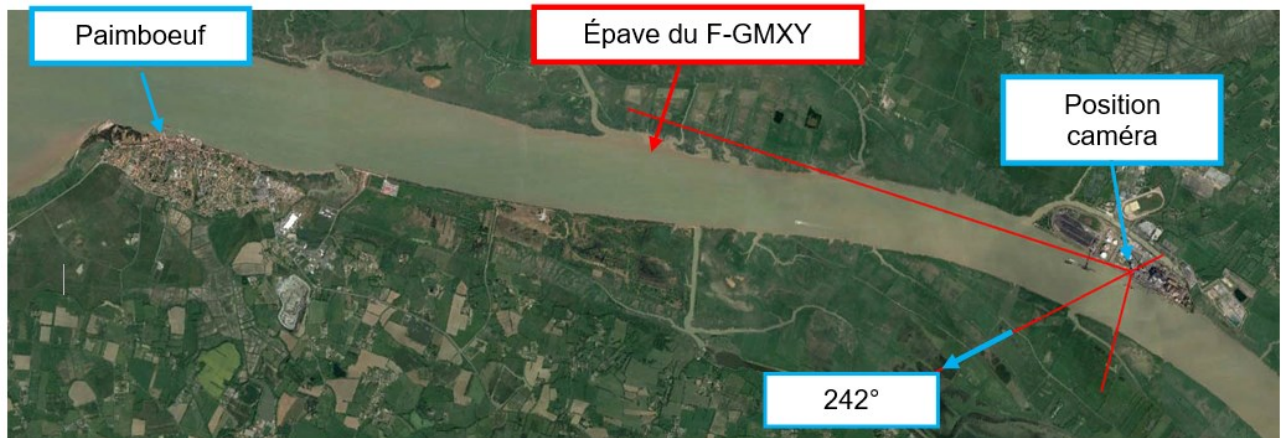
Figure 5: position de la caméra par rapport au site de l'accident (Source : IGN, annotations BEA)
