COMMISSION D'ENQUÊTE
sur l'accident survenu le 26 juin 1988
à Mulhouse-Habsheim (68)
à l'Airbus A 320, immatriculé F-GFKC

RAPPORT FINAL

SUR L'ACCIDENT SURVENU LE 26 JUIN 1988 À MULHOUSE-HABSHEIM (HAUT-RHIN) À L'AIRBUS A 320, IMMATRICULÉ F-GFKC

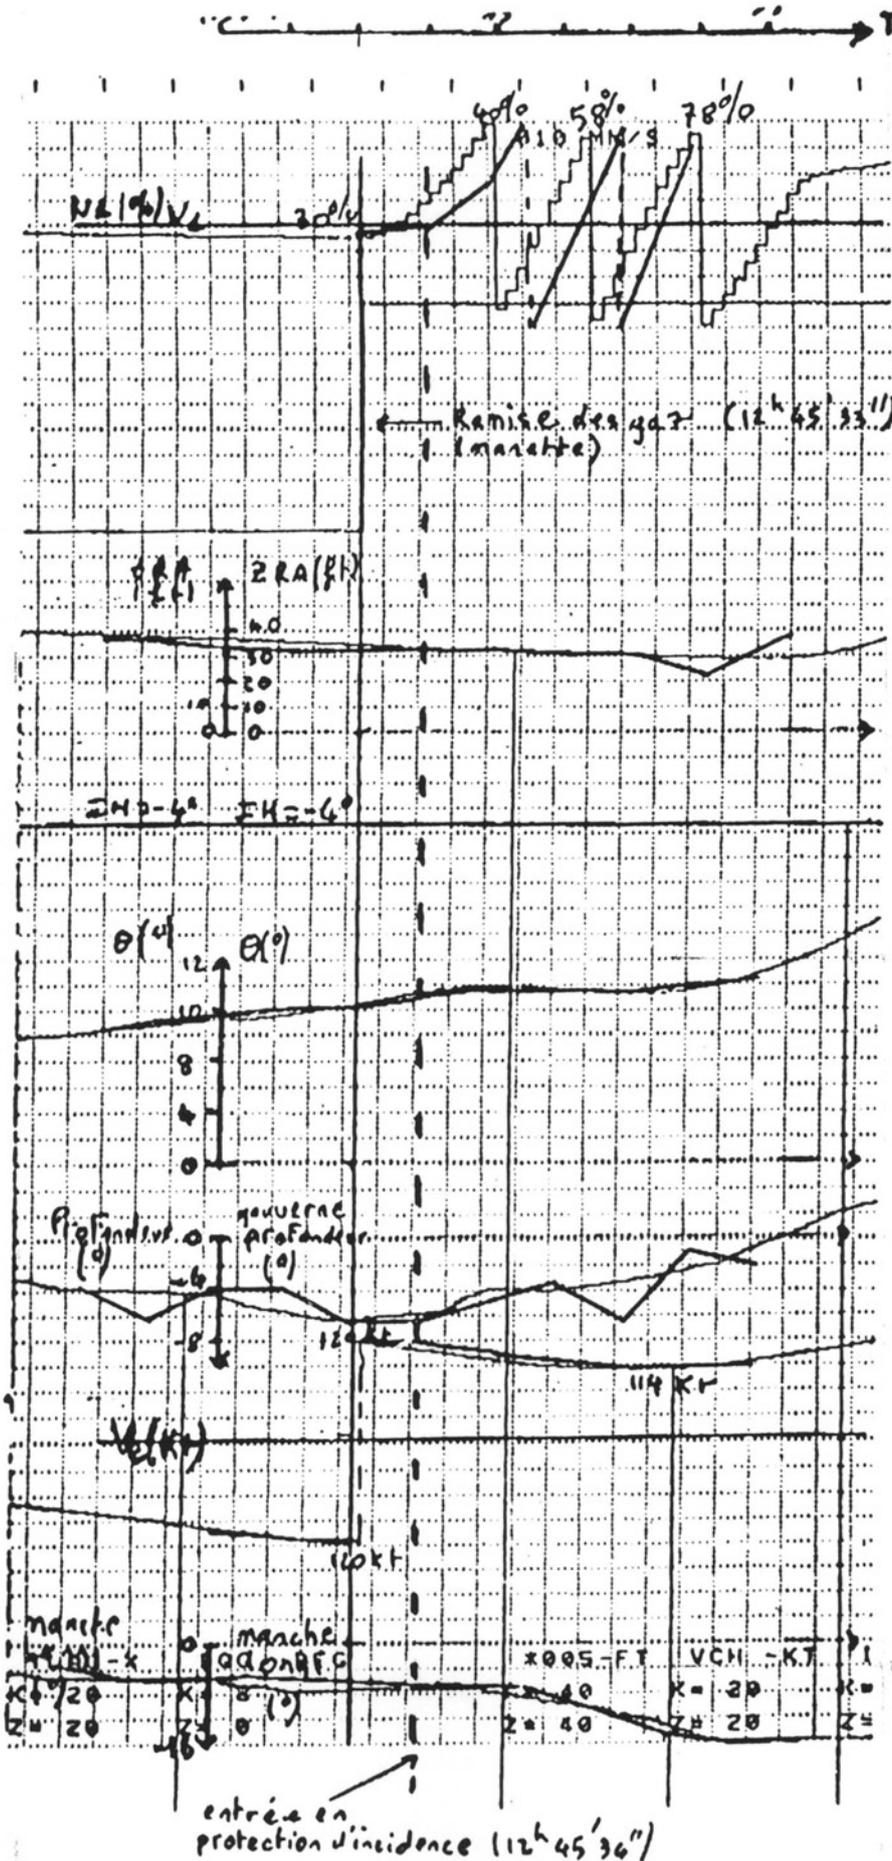
avion 9

- Remise des gaz
- entrée en protection d'incidence

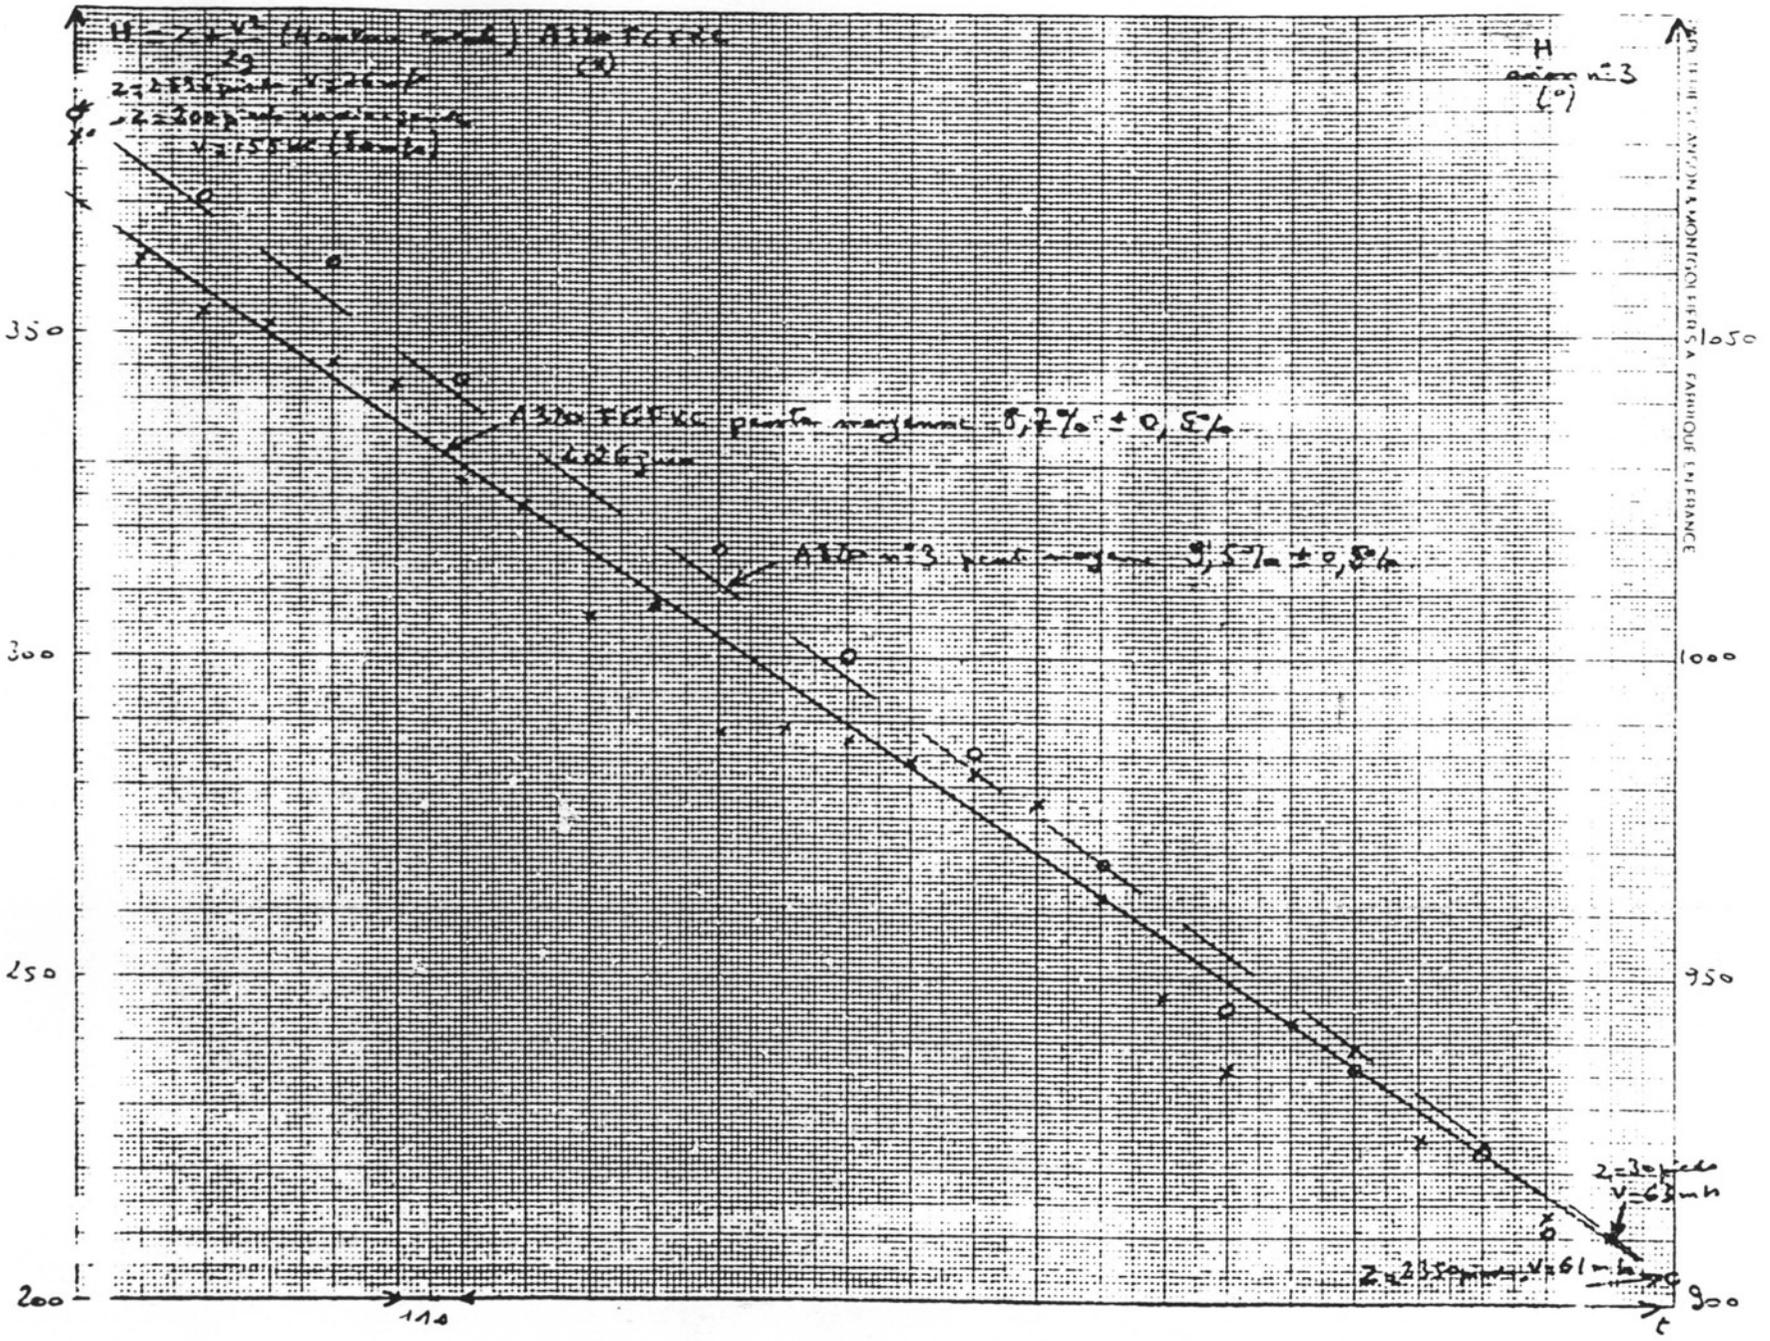
Recoupement des dernières secondes de l'accident
 de l'A320 F-GFKC à Habsheim le 26 juin 1988
 (entre t = 12h 45' 31" et t = 12h 45' 39")
 Simulateur Aérospatiale S2 le 19/5/89
