# Bureau Enquêtes-Accidents

## R A P P O R T

*relatif à l'abordage survenu le 30 juillet 1998  
en baie de Quiberon (56)  
entre le Beech 1900D immatriculé F-GSJM  
exploité par Proteus Airlines  
et le Cessna 177 immatriculé F-GAJE*

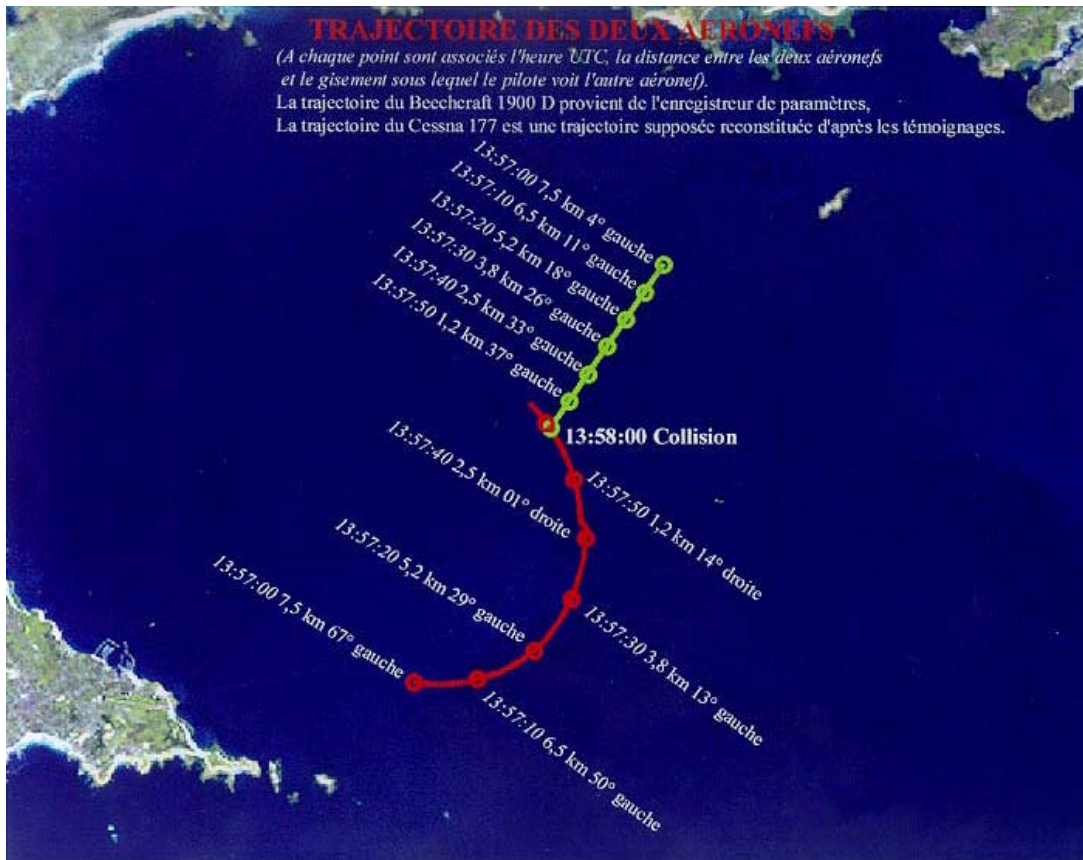
à l'heure les deux avions (entre 8,5 km et 7,1 km) en limite considérablement la possibilité : en effet à ces distances détecter un appareil comme le Beech 1900D d'envergure et de longueur d'environ 18 m représente la même difficulté que d'essayer de percevoir un trait d'environ 2 mm de longueur et d'épaisseur 0,5 mm à un mètre de distance. Ceci est déjà très difficile avec une information sur la position de l'autre, pratiquement impossible sans information.

Les gisements sont donnés par rapport à la trajectoire sol. Pour le Cessna 177 il convient d'ajouter 10° correspondant à la dérive provoquée par le vent.

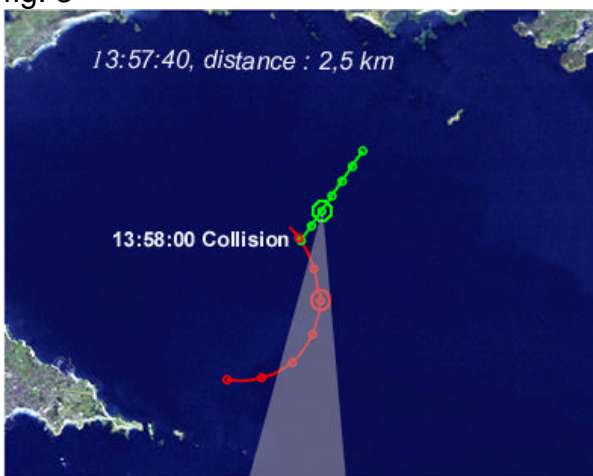
fig. 5

A partir du temps 13 h 57 m 20 s, le Beech 1900D entre dans l'angle mort du Cessna 177 (cf. § 1.16.4). Il est plus que probable que, sans changement de position du pilote du Cessna 177 sur son siège, le Beech 1900D lui sera resté invisible pendant environ trente secondes (cf. fig. 4, 5, 6). Lorsque le Beech 1900D, ayant passé cet angle mort, pouvait être de nouveau visible par le pilote du Cessna 177, il se trouvait alors en totale périphérie de son œil. De son côté l'équipage du Beech 1900D, alors en fin de virage, préparait son arrivée sur Lorient.
