Accident survenu à l'avion ROBIN - DR400 - 120 (PETIT PRINCE)
immatriculé **F-GXYZ**
le 10 avril 2022
à Saint-Brieuc - Armor (22)

Heure	Vers 11 h 15 ¹
Exploitant	Aéroclub de Saint-Brieuc - Armor
Nature du vol	Navigation
Personnes à bord	Pilote et deux passagers
Conséquences et dommages	Pilote et passagers décédés, avion détruit

Décrochage en montée initiale, collision avec le sol, lors d'un vol à frais partagés

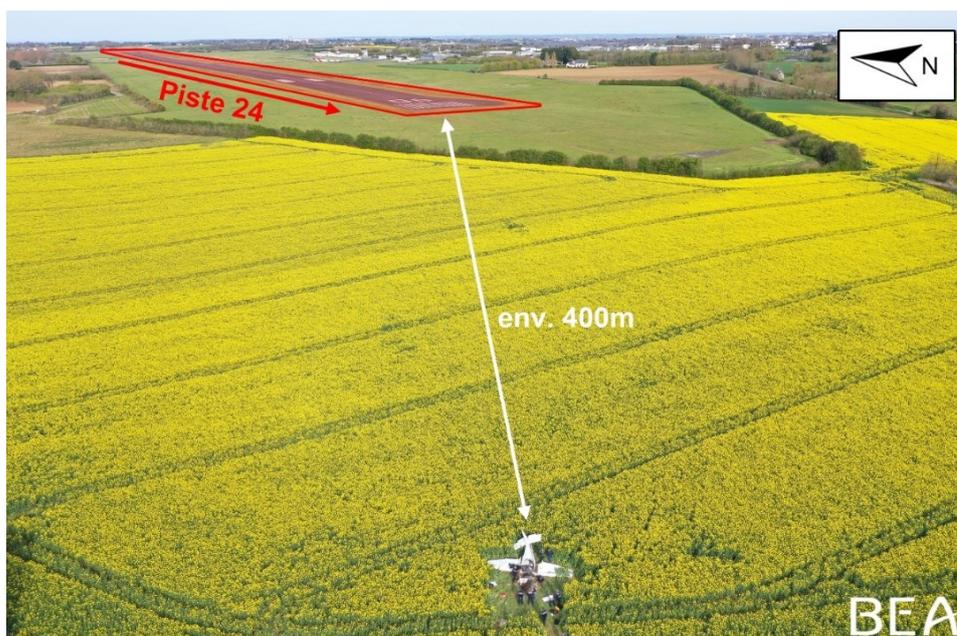
Figure 1 : localisation de l'épave (Source : Gendarmerie, annotée par le BEA)

Le pilote, accompagné de deux passagers, décolle de la piste 24 de l'aérodrome de Saint-Brieuc - Armor à 11 h 13 pour un vol à frais partagés sur la côte nord bretonne (retour prévu à Saint-Brieuc - Armor). Une personne au sol voit tout d'abord l'avion monter avec une forte assiette à cabrer et une faible vitesse d'ascension. L'avion semble ensuite reprendre de la vitesse avec une assiette plus faible. L'avion décroche puis entre en collision avec le sol 400 m après le seuil de piste 06 et à environ 200 m au nord de l'axe de piste (voir Figure 1).

L'épave est complète et regroupée. Elle repose dans un champ de colza avec une attitude à piquer et n'a pas rebondi après l'impact avec le sol. La collision avec le sol n'a laissé aucune chance de survie aux personnes à bord.

Aucune trace n'est observée derrière l'épave. À l'avant de l'épave, les plants de colza ont été écrasés par les premiers secours.

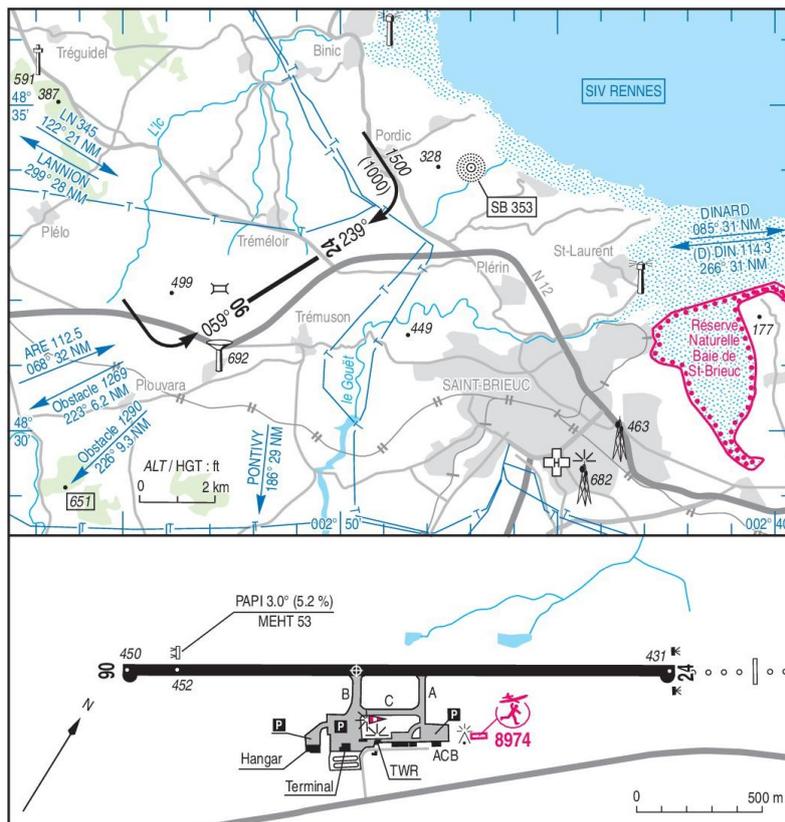
Figure 4 : extrait de la carte VAC de l'aérodrome de Saint-Brieuc - Armor (Source : SIA)

L'aérodrome de Saint-Brieuc - Armor dispose d'une piste de 2 200 m de longueur et de 45 m de largeur. La longueur de piste disponible au décollage en piste 24, comme en piste 06, est de 2 200 m.

Le service AFIS n'était pas rendu dans la matinée du 10 avril. La carte VAC de l'aérodrome ne précise pas de QFU préférentiel. La manche à air se trouve devant la tour de contrôle, à environ 200 m à l'ouest du parking de l'aéroclub.

Dans les dix minutes avant le décollage du F-GXYZ, un décollage et un atterrissage d'avions ont eu lieu en piste 24.
