BEAD-air

RAPPORT PUBLIC D'ENQUÊTE TECHNIQUE

BEAD-air-A-2007-012-A

Date de l'événement	06 mai 2007
Lieu	Péninsule du Sinaï - Egypte
Type d'appareil	DHC-6 Twin Otter
Immatriculation	n° 742 FRACB
Organisme	Armée de l'Air
Unité	Détachement français au Sinaï – Force Multinationale et Observateurs.

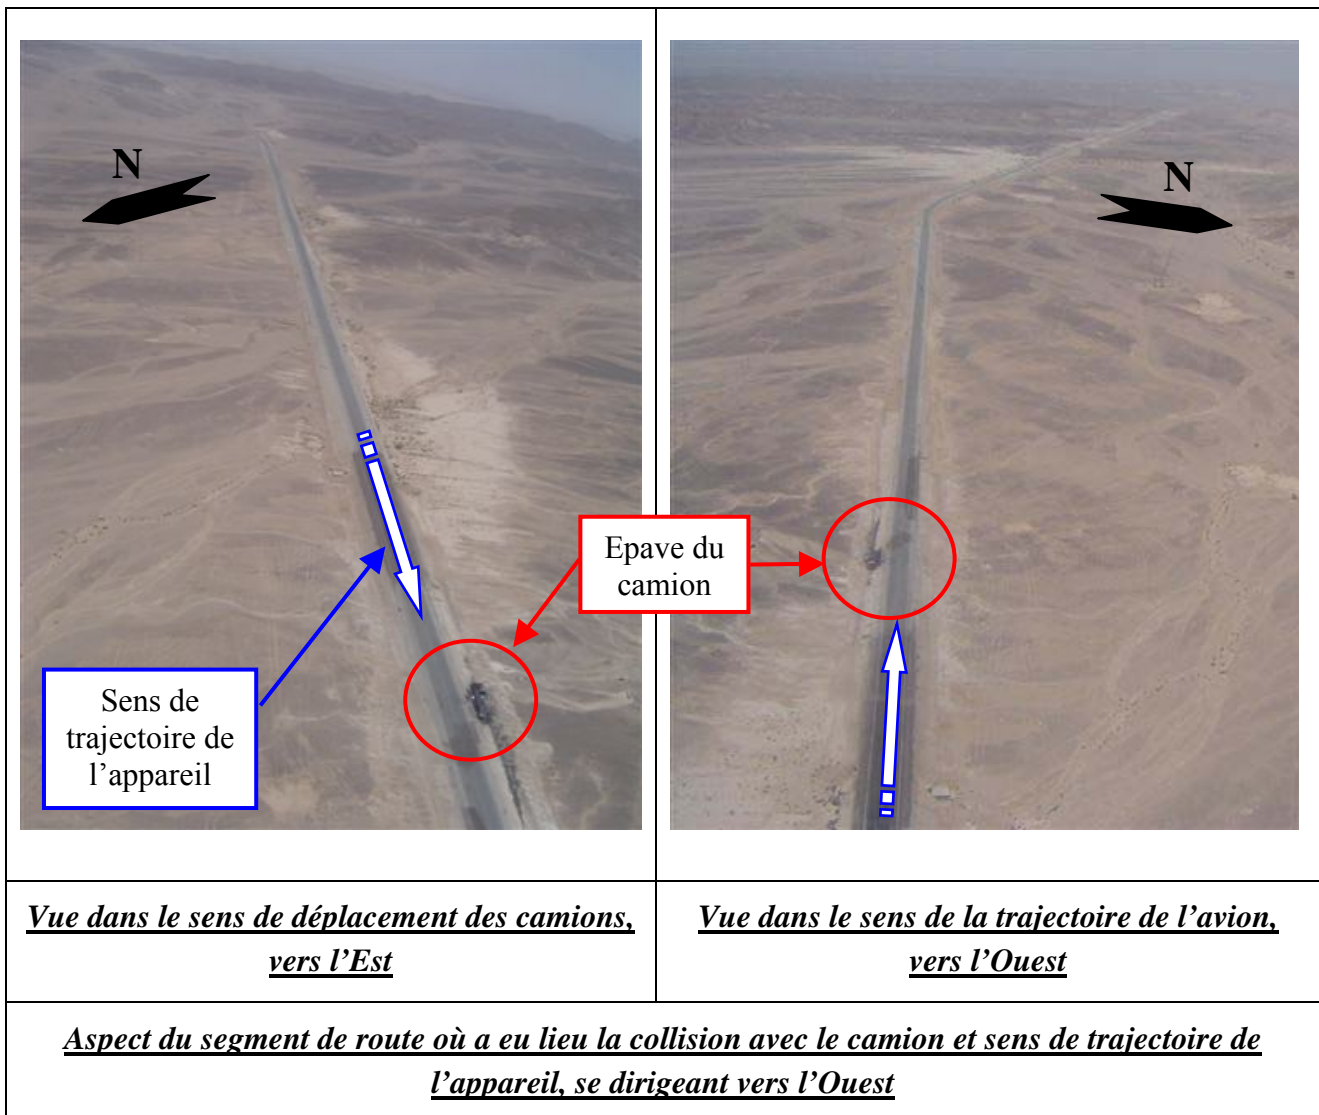
Le lieu de la collision est situé sur un segment rectiligne d'environ 2,7 kilomètres, de l'axe routier reliant Suez à Aqaba. Ce segment est orienté au 110°/290°. La route se détache très nettement par sa géométrie et son contraste sur le fond du paysage.

La collision a eu lieu au sommet d'une petite côte. A cet endroit, la pente est d'environ 5% côté Ouest, et de 2% côté Est. A hauteur d'homme, et à quelques dizaines de mètres de part et d'autre de l'endroit de la collision, il n'est pas possible d'apercevoir la route de l'autre côté du sommet.

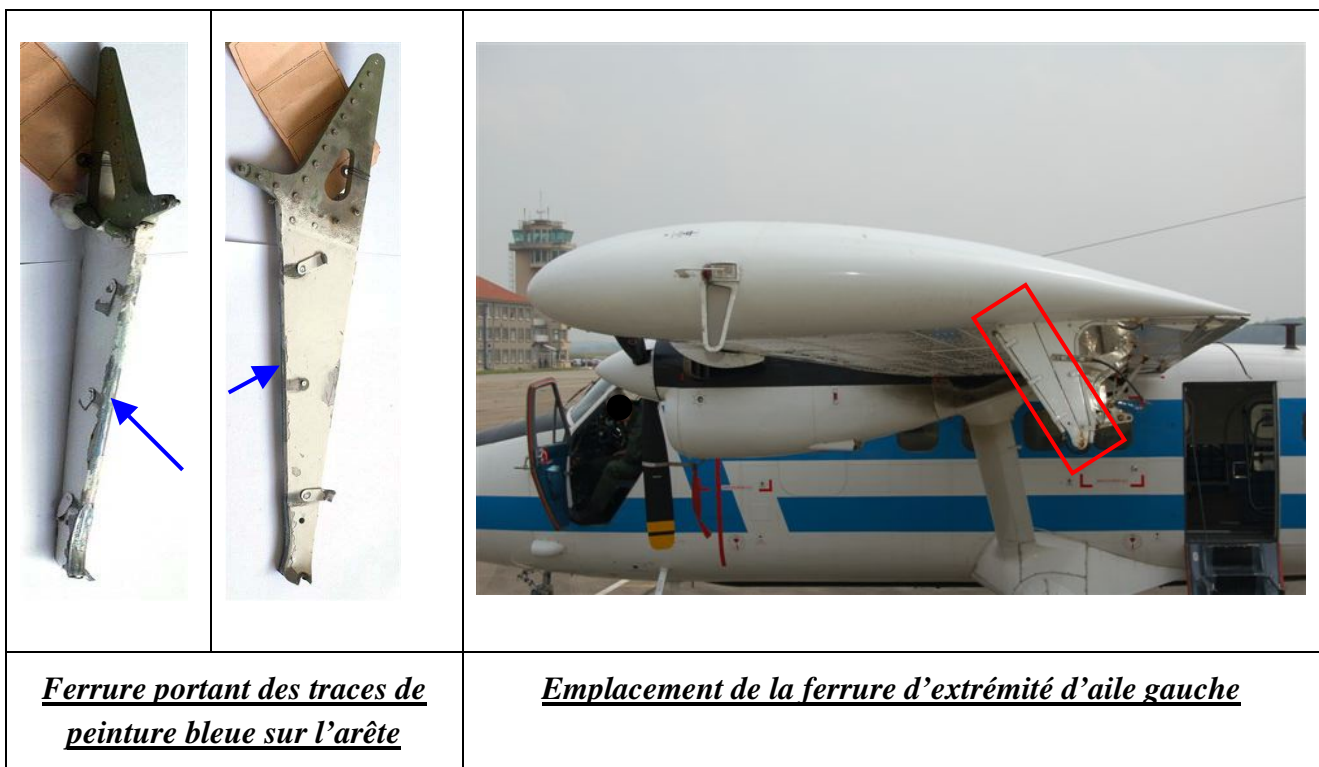
En particulier, les éléments suivants ont été retrouvés sur le site d'impact avec le camion :

- volet et aileron externe gauches en 5 morceaux, (ces éléments ont été rassemblés et acheminés par la police sur le site du crash) ;
- fragments d'intrados de l'aile, nombreux débris déchiquetés (partie réservoir d'aile) dont 1 seul morceau à l'emplacement du réservoir, portant des marques de peinture bleue ;
- fragments de bord d'attaque et morceau du *fence*²³ ;
- ferrure d'extrémité d'aile gauche, portant des traces de peinture bleue sur la longueur de son arête.

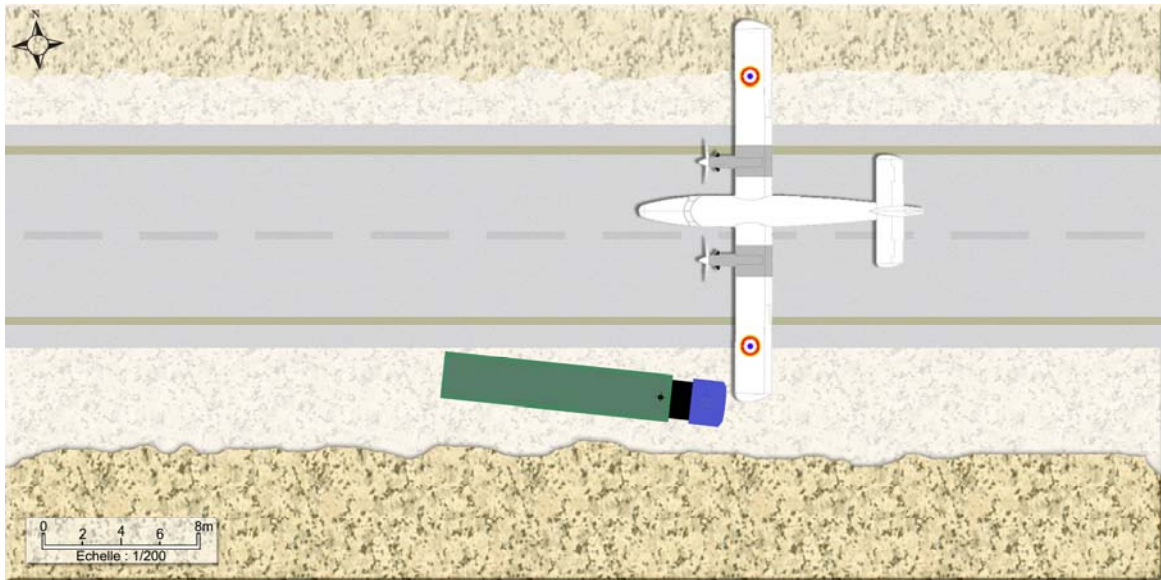
Reconstitution schématique⁴¹ du positionnement latéral des mobiles l'un par rapport à l'autre lors de la collision

Le camion étant sur le bas côté lorsqu'il a été heurté, et la trace faite sur son pavillon par le raidisseur d'aile étant pratiquement parallèle à la route, on en déduit que :

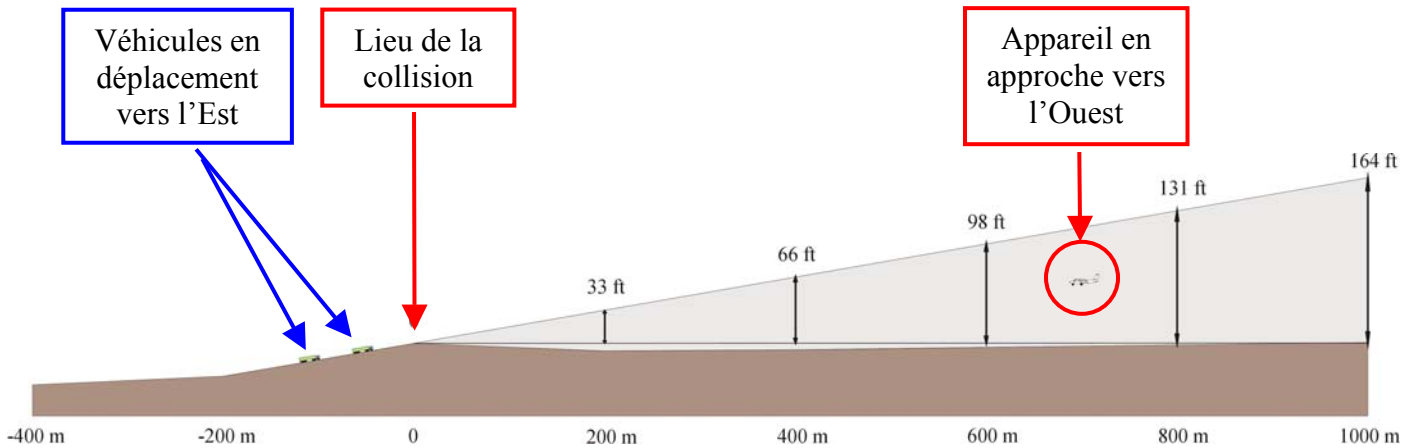
Les conducteurs des camions n'ont découvert la présence de l'avion face à eux, qu'une fois parvenus successivement au sommet de la pente qu'ils gravissaient (5% environ). Ils ne l'ont aperçu ni en train de manœuvrer en virage ni en descente vers la route auparavant.

Représentation schématique⁴² du profil de la route et de la zone théorique masquée (grisée) aux conducteurs des véhicules

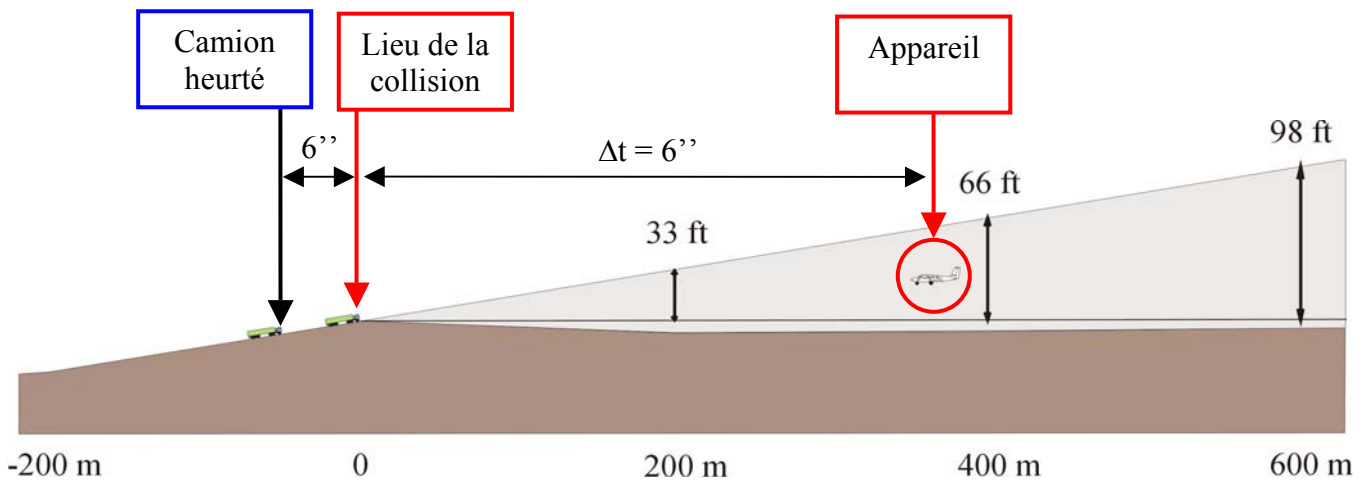
Séparation théorique⁴³ des mobiles lorsque le camion de tête parvient au lieu de la collision

L'avion a été aperçu par le conducteur du premier camion lorsqu'il est parvenu au sommet de la pente, et le deuxième véhicule, le suivant à environ 6 secondes, a été heurté une fois parvenu à son tour au sommet. Aux approximations près (positions exactes des véhicules), si le conducteur du camion de tête aperçoit l'avion alors qu'il se trouve au point exact de la collision, on peut alors considérer qu'à cet instant l'appareil en approche se situe également à environ 6 secondes du même point.

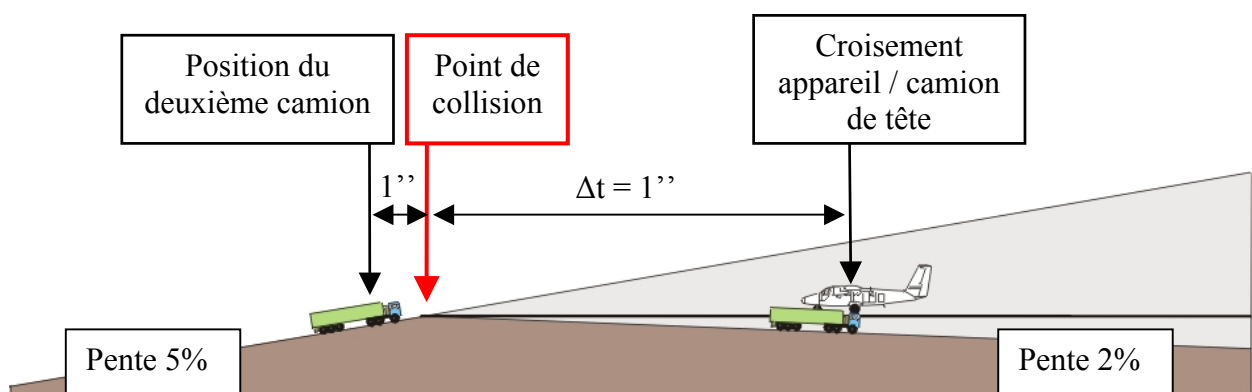
L'avion étant dans l'axe de la route et près du sol, l'équipage ne peut apercevoir à cet instant qu'un seul camion au sommet de la pente, de face.

Compte tenu de la distance entre les camions et du fait que l'appareil ne reprend pas de hauteur, le survol du camion de tête avec l'aile gauche s'effectue également à faible hauteur. Dans ces conditions, l'équipage perçoit vraisemblablement la présence du deuxième camion au moment de croiser le premier.

**Situation des mobiles à une seconde de la collision⁴⁷**

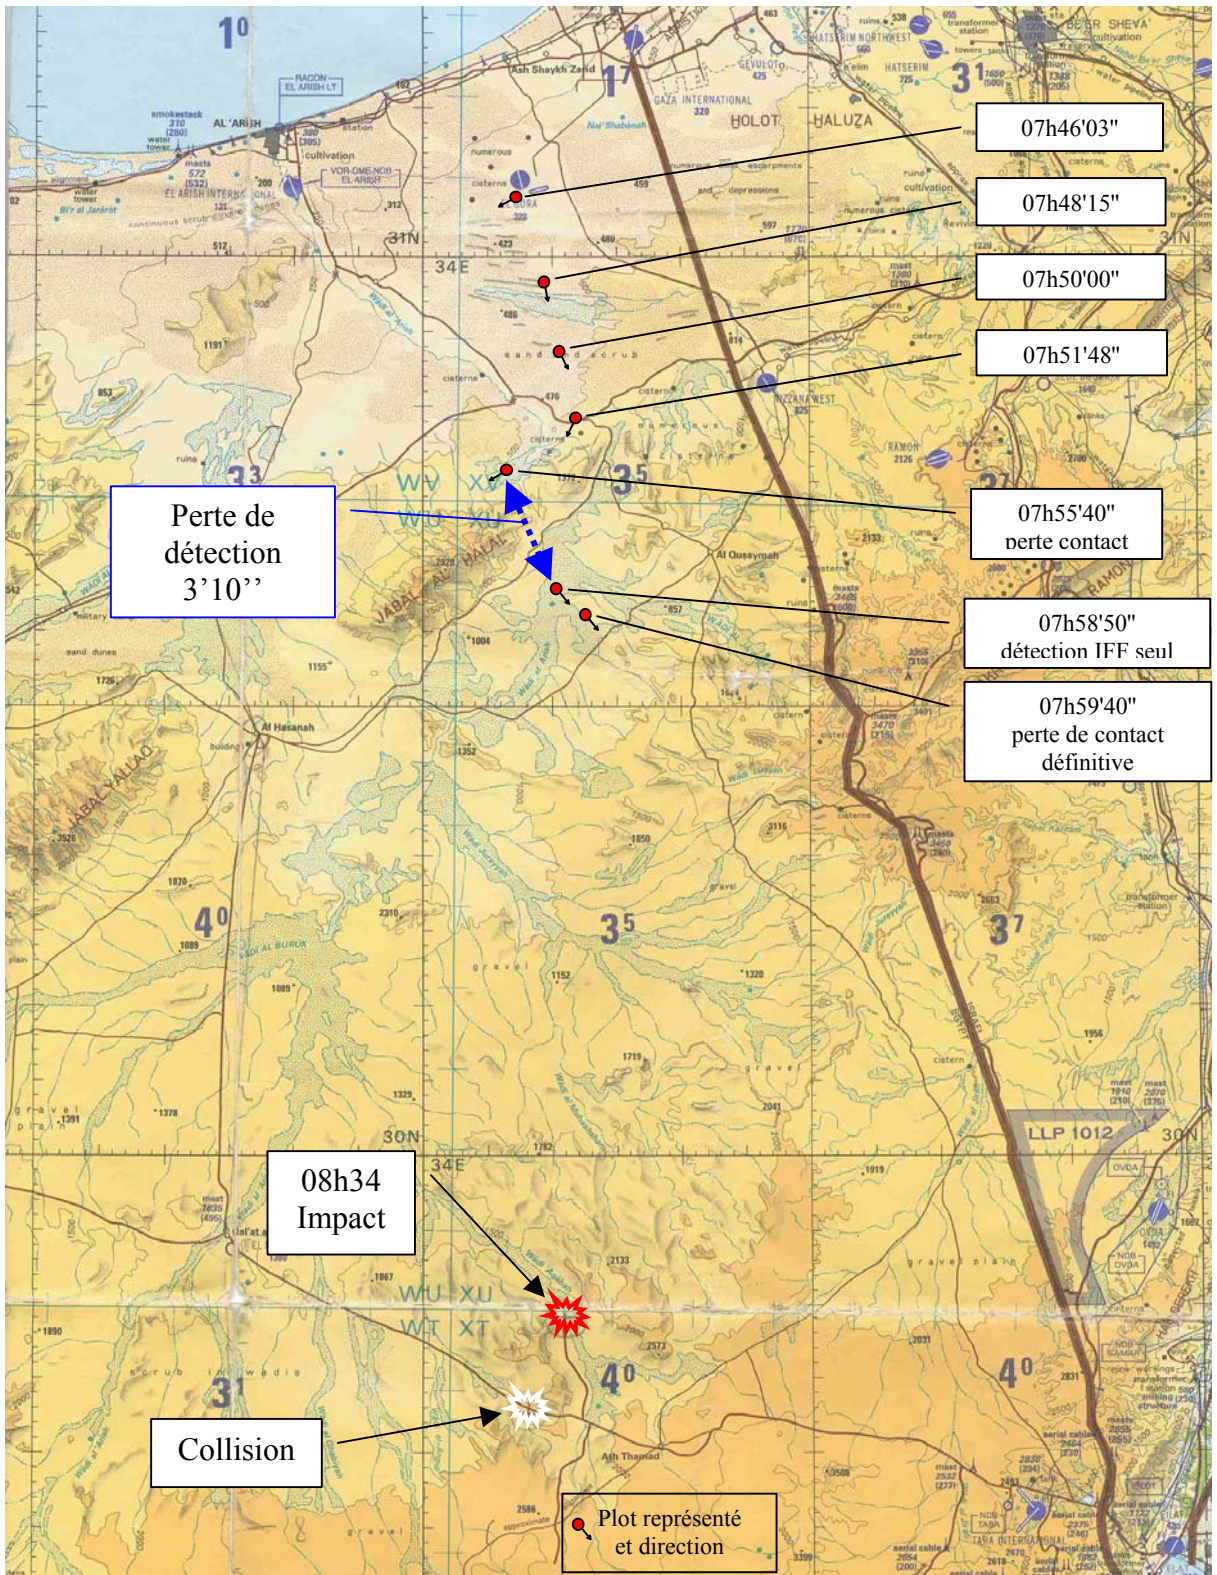
Représentation du trajet détecté et positionnement de la zone de l'accident sur une carte à l'échelle 1/500 000^{ème}.
