RAPPORT FINAL WEST CARIBBEAN AIRWAYS DC-9-82 (MD-82) IMMATRICULE HK4374X MACHIQUES, VENEZUELA 16 AOÛT 2005

AÉRONEF MODÈLE **DC9-82 (MD-82)**

IMMATRICULÉ HK-4374X, VOL N° WCW708

16 AOÛT 2005

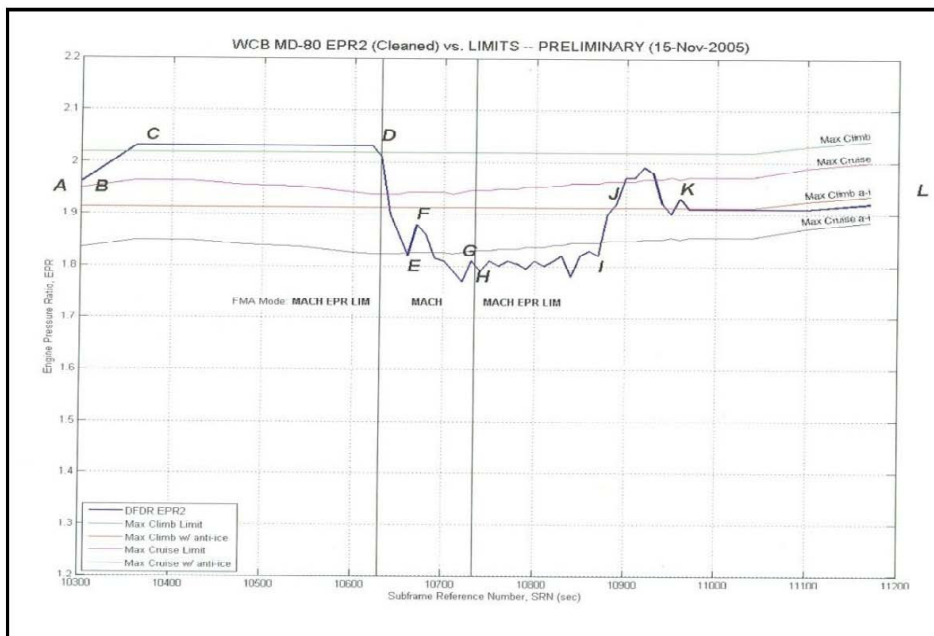
Note : les études ont été réalisées sur la base des paramètres de l'EPR 2. On utilisera comme référence l'étude du FDR présentée par le NTSB ; il en ressort ce qui suit (voir aussi figures 15 et 16) (*) :

Point (de la figure 16)	N° de sous- cycle	Heure UTC	Commentaires
A	10270	06:42:02	<p>Pendant la phase de montée du FL310 au FL330, l'équipage a changé d'un mode autopilote « Vitesse contrôlée par l'assiette » ou SOP (Mach Hold) vers un mode « Vitesse contrôlée par la poussée » ou SOT (Vertical Speed). Ceci a été déduit des modes longitudinaux enregistrés sur le FDR (non représentés sur les graphes joints). Le mode de l'automanette change de EPR Limit (Climb) à Mach EPR Limited.</p> <p>L'affichage dans la fenêtre du mode de poussée du bandeau annonceur de modes (FMA) correspondant au mode Mach EPR Limited est « Mach ATL ». Ce FMA est situé sur le panneau d'instruments principal. « Mach ATL » est affiché lorsque le nombre de Mach de l'avion est inférieur au Mach sélectionné et l'automanette tente d'accélérer l'avion jusqu'au Mach sélectionné, mais que la poussée a atteint sa limitation courante.</p> <p>L'aéronef n'a pas pu maintenir le Mach sélectionné (en montée) avec la limitation courante d'EPR.</p> <p>Avant le changement de mode, la limitation d'EPR correspondait à la poussée de montée maximale (CL) avec la protection antigivrage des moteurs activée.</p>

E	10660	06:48:32	<p>Ce passage de valeur d'EPR (1.82) en dessous de la valeur apparemment souhaitée entre 1.85 et 1.90 pendant quelques secondes n'est pas inhabituel pendant les changements de modes dans des conditions similaires.</p>
F	10670	06:48:42	<p>Au cours des 30 secondes suivantes, l'EPR augmente de nouveau vers 1.88, puis a été réduit à un niveau inférieur ou égale à CR (poussée maximale en croisière) avec le système d'antigivrage activé sur les deux moteurs et les ailes (EAI et AAI).</p> <p>Il est probable que le système d'antigivrage des moteurs et des ailes ait été activé environ à cet instant, ce qui justifierait les grandes fluctuations initiales d'EPR une fois que l'automanette est passée en mode Mach Hold.</p>

Point (de la figure 16)	N° de sous- cycle	Heure UTC	Commentaires
G	10720	06:49:32	<i>L'aéronef a maintenu le Mach sélectionné pendant environ 90 secondes avant que la vitesse commence à décroître.</i>
H	10735	06:49:47	<i>Le mode de l'automanette passe à Mach EPR Limited, ce qui laisse penser que la limitation courante d'EPR (au TRI) était insuffisante pour maintenir le Mach sélectionné. L'EPR semble contraint par la limitation correspondante à la poussée maximale en croisière (CR) avec les systèmes antigivrage activés (moteurs et ailes). La vitesse continue de diminuer.</i>
I	10870	06:52:02	<i>La limitation de poussée CR avec système antigivrage moteurs et ailes activé a légèrement augmenté car la vitesse a diminué. Ceci permet un léger supplément de poussée, mais celle-ci reste insuffisante pour pouvoir accélérer l'avion. Le Mach avait chuté à 0.70. <i>Puisque le mode Mach EPR Limited était toujours actif, les moteurs ne peuvent monter en puissance à cet instant sans des actions pilotes supplémentaires. Ces dernières ont pu être une combinaison de : 1) une action des manettes de poussée vers l'avant de la part du pilote, ou 2) une désactivation des systèmes d'antigivrage par le pilote (ce qui fournit un supplément de 0.115 d'EPR), ou 3) la sélection de la limitation de poussée CL au TRI (en laissant à priori toutes les protections antigivrage activées).</i></i>

Fig. 16 : Analyse de l'évolution de la puissance EPR.

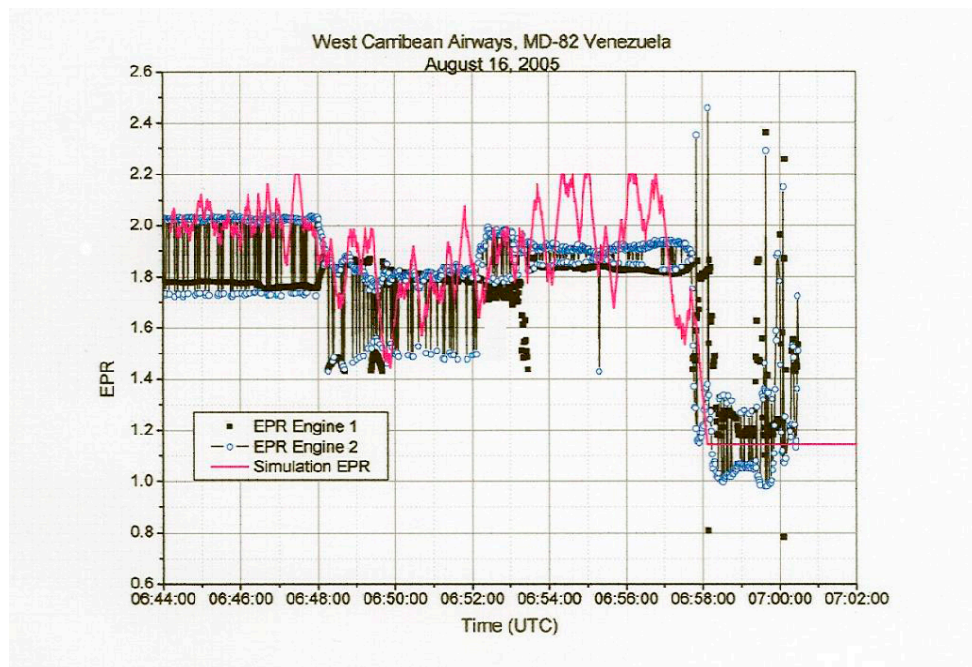
Fig. 21 : Paramètres d'EPR.

Sur les graphiques des figures 21 et 22, les lignes bleues représentent les données réelles obtenues à partir du FDR et les lignes rouges les données obtenues à partir de la simulation réalisée par Boeing. En conclusion, les données du FDR ont permis de connaître le vol au niveau de croisière à 33 000 pieds avec le pilote automatique, jusqu'à ce que la puissance soit réduite par l'automanette (ATS) à environ 06:48 UTC. Près de 83 secondes plus tard, la vitesse de 270 nœuds a commencé à diminuer et 37 secondes plus tard, le compensateur du stabilisateur a commencé à augmenter à partir de 1 degré à cabrer. A 06:52:24 UTC, la puissance ou EPR des moteurs est passée à près de 1,97 pendant environ 44 secondes et ensuite elle est redescendue à 1,92, mais la vitesse a continué à diminuer et le compensateur de la gouverne de profondeur a continué à évoluer à cabrer. A 06:57:10 UTC, le pilote automatique était déconnecté et l'aéronef a commencé à descendre vers 31 000 pieds. Les données d'altitude ont montré que l'aéronef a continué à descendre, en passant par l'altitude sélectionnée et à environ 06:57:45 UTC, la vitesse a diminué jusqu'à près de 208 nœuds, le compensateur de la gouverne de profondeur avait atteint environ 3,5 degrés. L'aéronef a continué à perdre de l'altitude jusqu'à son impact au sol.

L'étude a révélé que la puissance a diminué à 06:48:00 UTC, et approximativement 80 secondes après, l'aéronef était incapable de maintenir une vitesse ni une altitude suffisantes pour le niveau de puissance sélectionné.

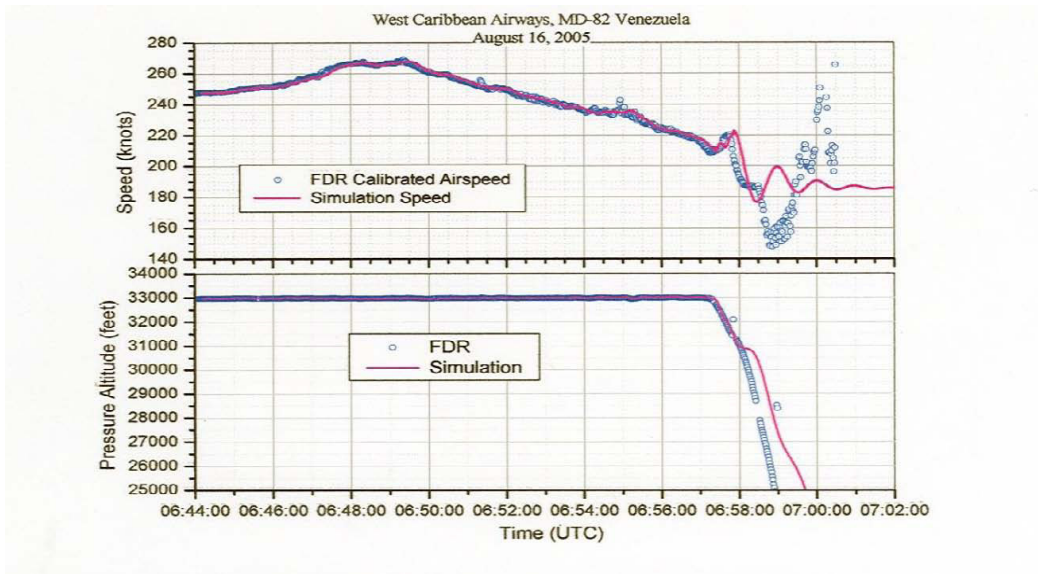
Fig. 22 : Paramètres d'altitude et de vitesse.

En conséquence, la vitesse a commencé à diminuer tout en maintenant l'altitude avec l'augmentation du tangage, à cabrer. Etant donné que l'aéronef a décéléré tout en maintenant son altitude, la puissance nécessaire pour maintenir la vitesse ne cessait d'augmenter et le nez de l'aéronef continuait à remonter, jusqu'à ce qu'il atteigne l'incidence de décrochage.

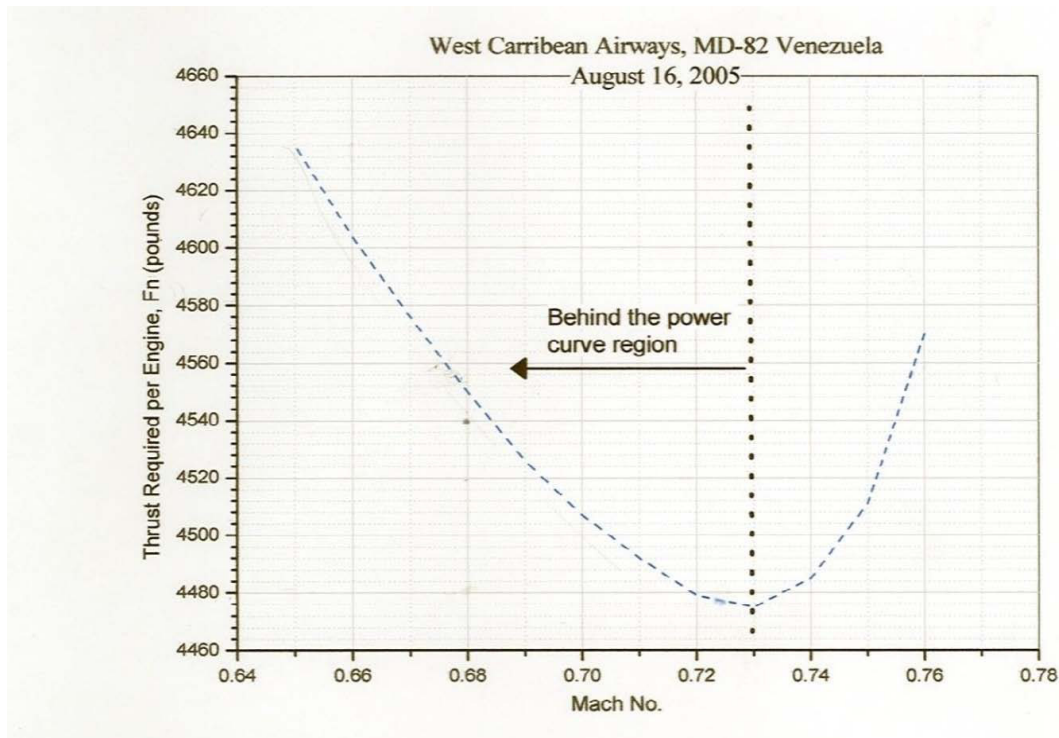
Fig. 25 : Illustration de la puissance requise pour un nombre de Mach donné.

Aux environs de 06:49, comme on peut le voir sur la figure 25 page 52, en dessous de Mach 0,73, l'aéronef pénètre dans une zone critique appelée « second régime ». La seule manière d'en sortir est de descendre afin d'augmenter le niveau d'énergie.

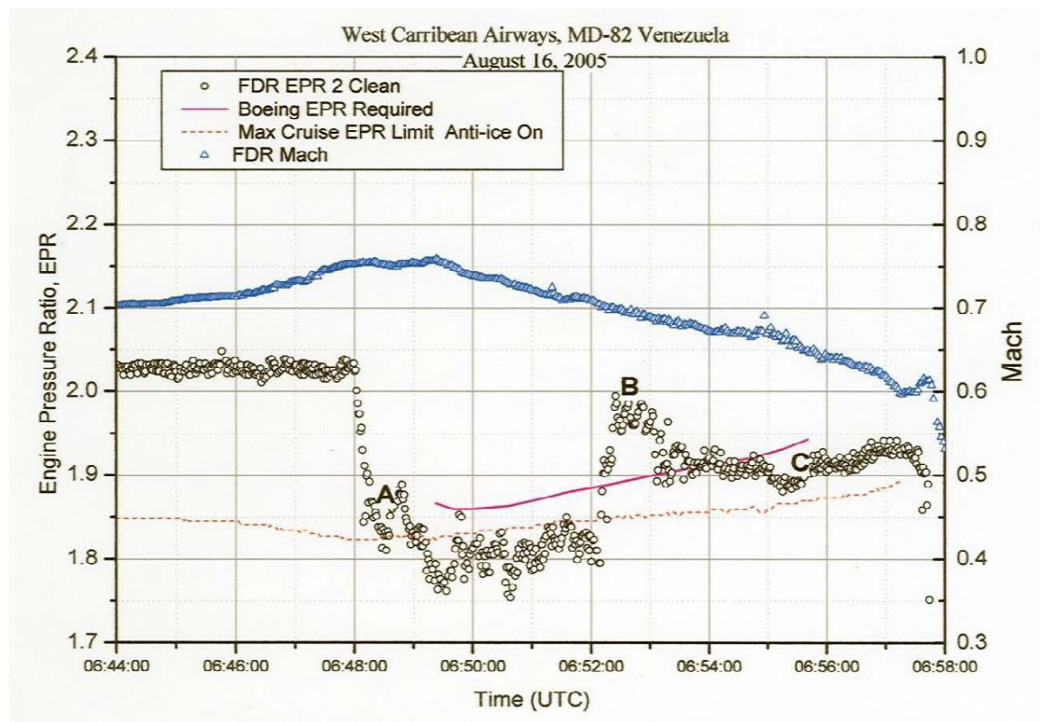
Fig. 26 : Données d'EPR valable, nombre de Mach y EPR nécessaire dans le temps.

La figure 26 montre le tracé des données du FDR : l'EPR valide ou corrigé et le nombre de Mach ainsi que l'EPR nécessaire en fonction du temps. Le tracé montre qu'à 06:48:00 UTC environ, l'EPR passe de 2,03 pour un Mach de 0,75 à un EPR d'environ 1,86, marqué par le point A. Conformément au rapport sur l'EPR de Boeing, et au rapport sur les modes ATS, tout porte à croire qu'à ce moment les systèmes antigivrage, tant des moteurs comme de l'aile, étaient activés.

Ensuite, l'EPR tombe au-dessous du niveau requis pour maintenir l'altitude et au-dessous de l'EPR limit CR antigivrage allumé. Le nombre de Mach commence par conséquent à baisser environ 80 secondes plus tard. Le nombre de Mach continue a baisser jusqu'à 0,70 quand on enregistre une montée d'EPR à 1,95 -2,0 marquée par le point B sur le graphique. L'EPR diminue ensuite à nouveau jusqu'à 1,90 alors que le nombre de Mach continue à baisser et l'EPR nécessaire (calculé par Boeing) continue à augmenter, marqué par le point C. Les données d'EPR nécessaires n'étaient pas disponibles pour les valeurs au-dessous de Mach 0,65, le logiciel étant limité pour les valeurs proches de l'angle de buffeting.

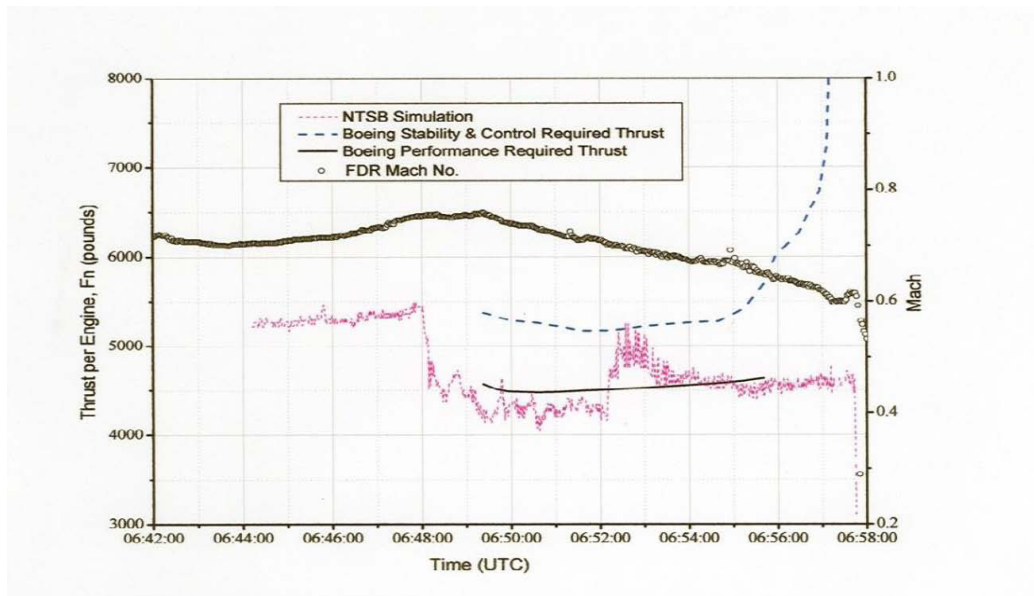
Fig. 27 : Poussée nécessaire et paramètres obtenus au cours de la simulation réalisée par le NTSB.

Rappelons qu'une fois que l'aéronef est au second régime, à environ 06:49:00 UTC, une puissance supplémentaire ne peut pas lui permettre de retrouver sa position, même si la réaction naturelle de l'équipage est d'augmenter la puissance. Une augmentation de la vitesse aurait été la seule manière d'y parvenir et cela ne pouvait se produire qu'en abaissant le nez de l'aéronef et en réduisant l'altitude.

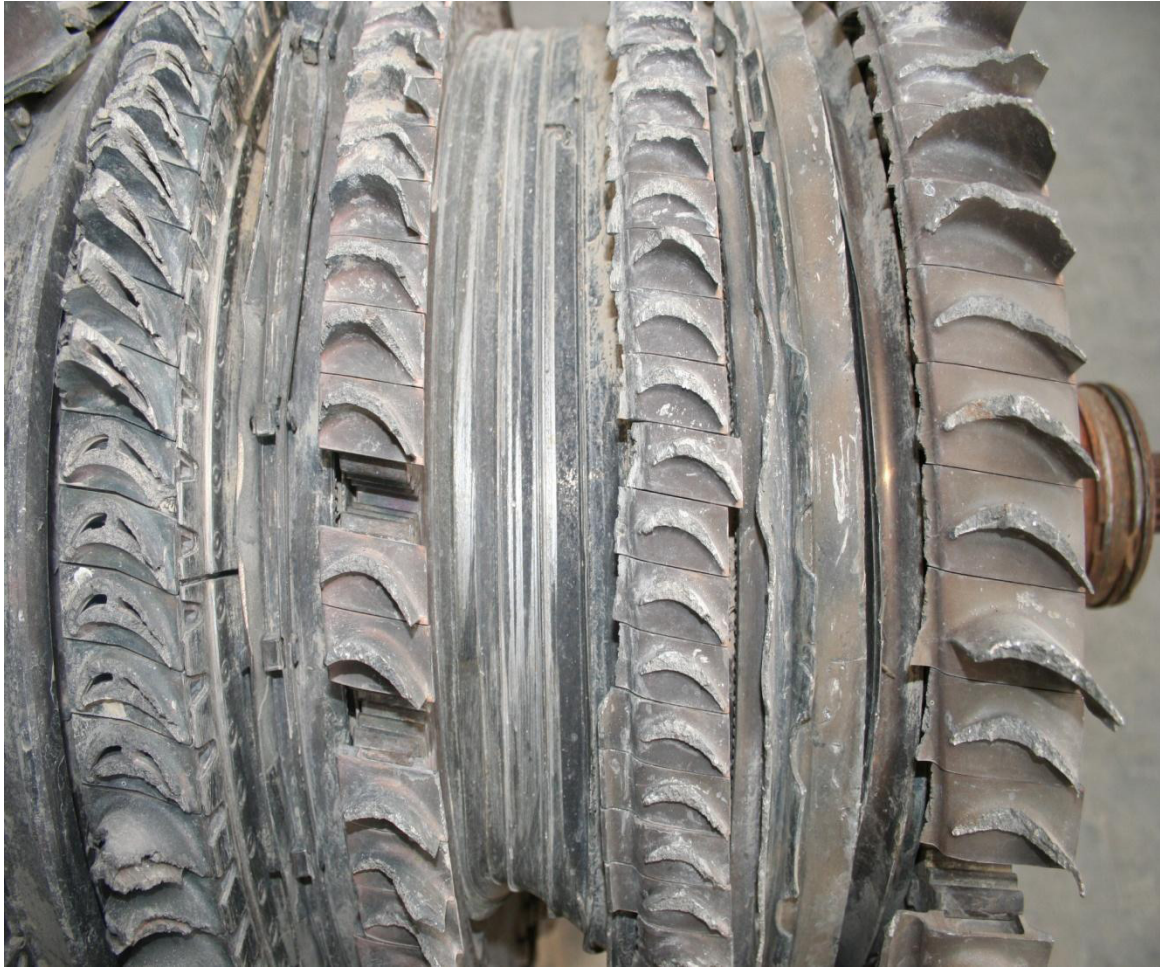
Fig. 47 : Section de la turbine.

Comme on peut observer sur les figures 47 et 48, les aubes du compresseur et les aubes de la turbine présentent de sérieuses marques d'usure, ce qui prouve qu'elles étaient en rotation juste avant que l'aéronef ne s'écrase au sol. On observe également la présence de ruptures sur les aubes de la turbine qui sont dues aux changements brusques de température auxquels a été soumis le matériel et qui ont modifié ses propriétés physiques en le fragilisant.

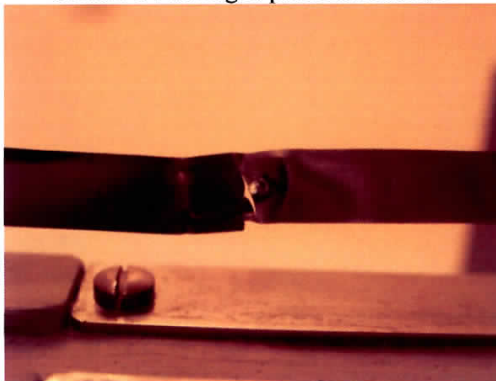
Picture 7: tape partially cut

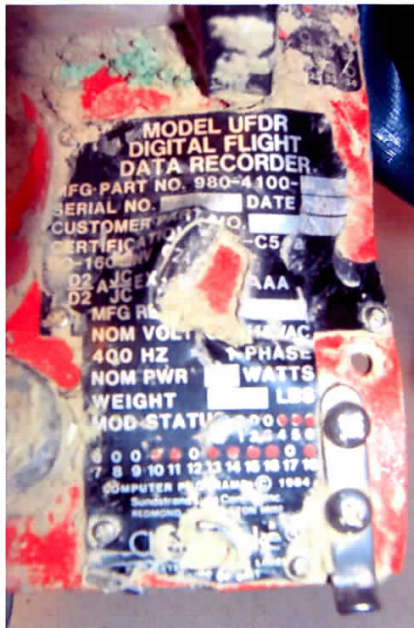
Picture 9 : ID plate

The FDR is an Allied Signal model 980-4100-DXU? (the last letter on the FDR label is missing due to damages) . The S/N is 8665. The FDR records 25 hours of flight parameters on a 8-track magnetic tape.

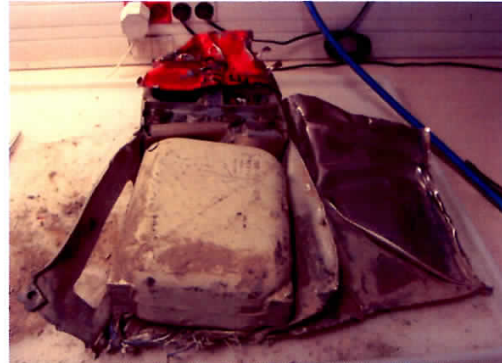
Due to severe impact, the FDR's casing was severely damaged but after opening the protected module was in good condition. The tape was extracted.

Picture 10 : FDR opening

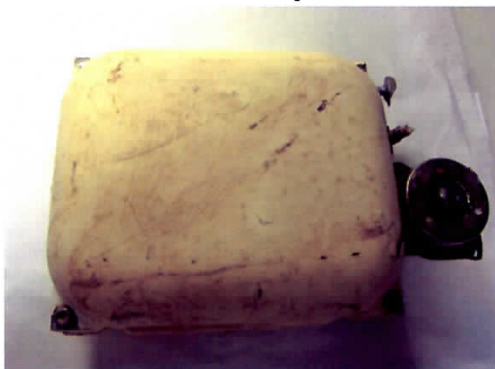
Picture 11 : protected module
